## Informe de Responsabilidad Ambiental

Informe de Responsabilidad N° I-2021  
Período del Informe: Diciembre del 2020 – Marzo del 2021

### Proyecto Geotérmico Borinquen

Ubicación: Provincia: Guanacaste, Cantón: Liberia, Distrito: Cañas Dulces  
N° de Expediente: D1-8715-2012-SETENA

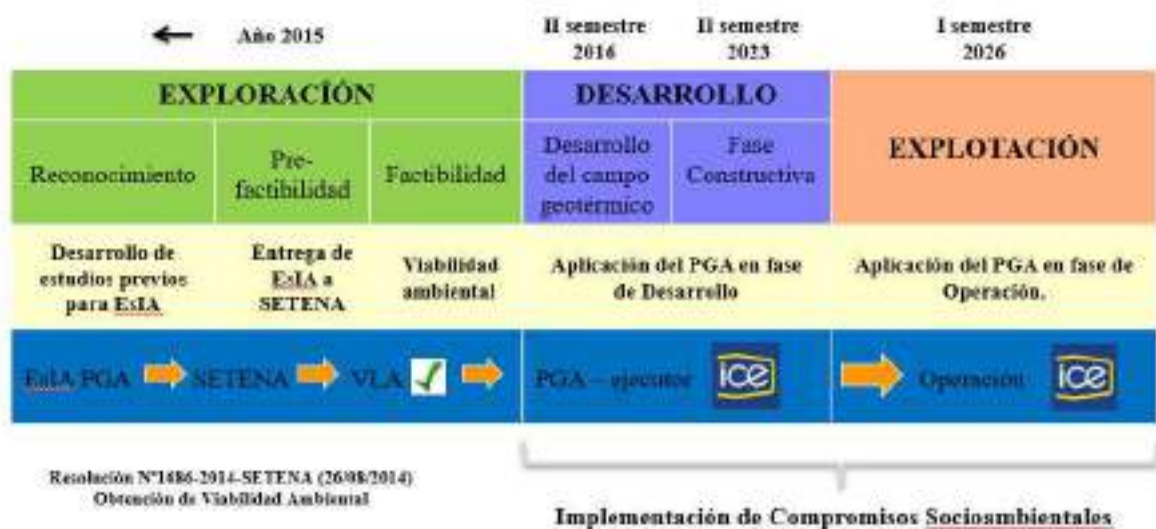
**Figura 4.** Proyección de etapas de desarrollo del PG Borinquen. Marzo 2019.

Por otra parte, en cuanto a la actualización de las etapas del proyecto, la etapa de exploración finalizó a principios del año 2016, mientras que la etapa de desarrollo (construcción) arrancó el 21 de marzo del 2016 (activación de la Responsabilidad Ambiental del proyecto, inicio de la fase de desarrollo del campo geotérmico y posterior fase constructiva). Bajo la actual proyección del plan de expansión de la generación eléctrica de Costa Rica 2018 - 2036, la etapa de explotación del PG Borinquen I se proyecta que inicie en el primer semestre del año 2026 (Figura 4).

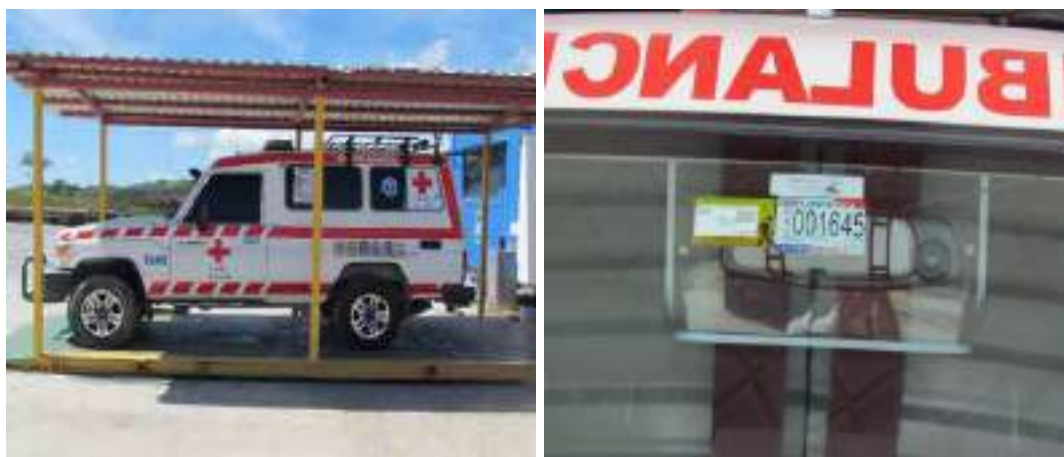
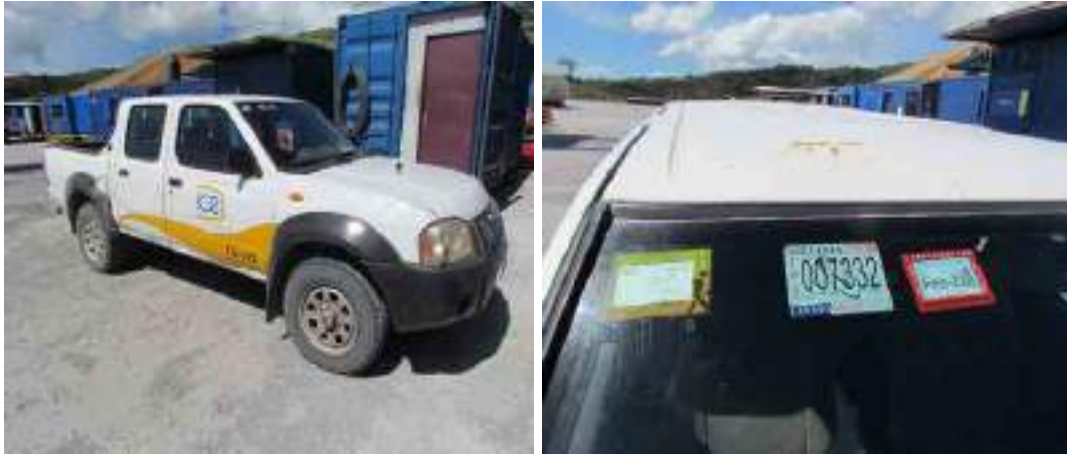
**Figura 5.** Comprobantes de circulación de vehículos utilizados en desarrollo del yacimiento del PG Borinquen.

Toda la flota vehicular del C.S. Recursos Geotérmicos **en operación** cuenta Revisión Técnica Vehicular y Marchamo al día. En la Figura 5 se evidencia los derechos de circulación de vehículos CRC 001645, 103 007332, utilizados en procesos asociados al desarrollo del yacimiento del PG Borinquen.

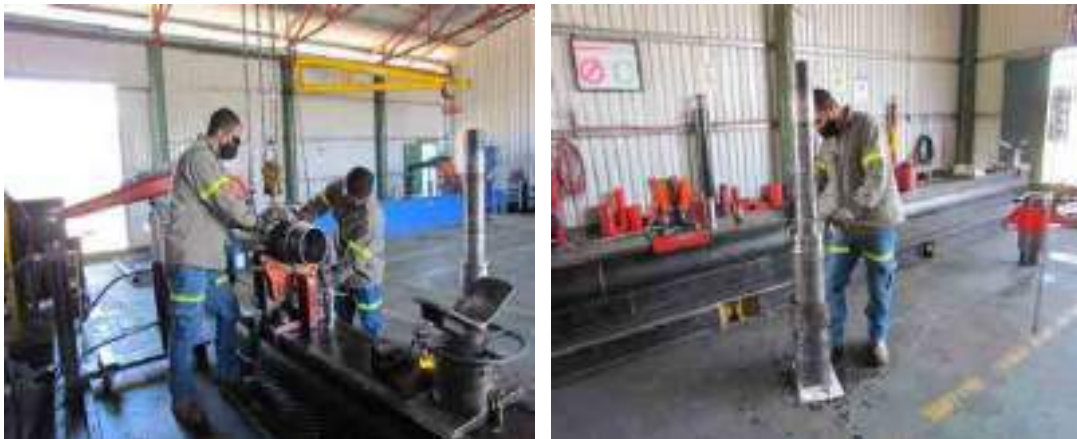
**Figura 6.** Taller de equipos de perforación.

La maquinaria de perforación y vehículos del C.S. Recursos Geotérmicos cuenta con un programa de mantenimiento preventivo y correctivo que permite la atención en talleres institucionales o contratados, que garantiza que las emisiones emitidas al ambiente sean las mínimas (Figura 6, Figura 7, Anexo 3 y Anexo 4).

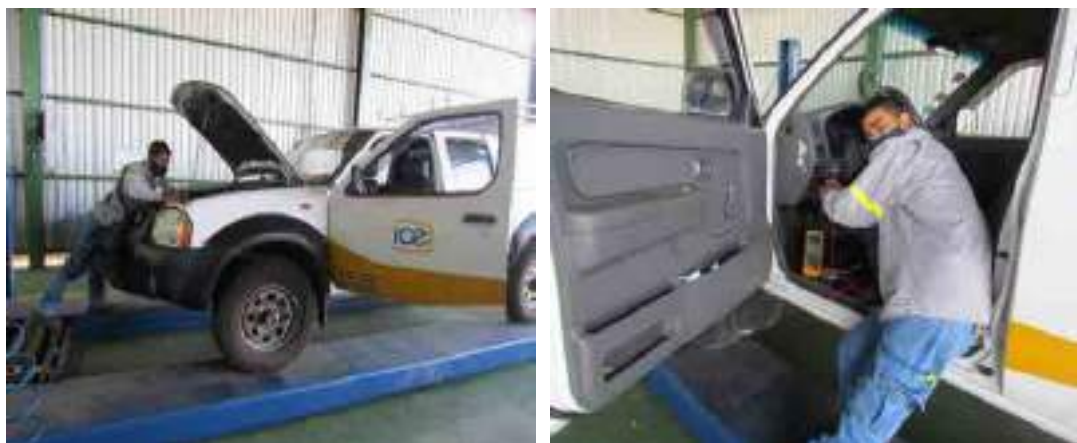
**Figura 7:** Taller vehículos y equipos en mantenimiento.

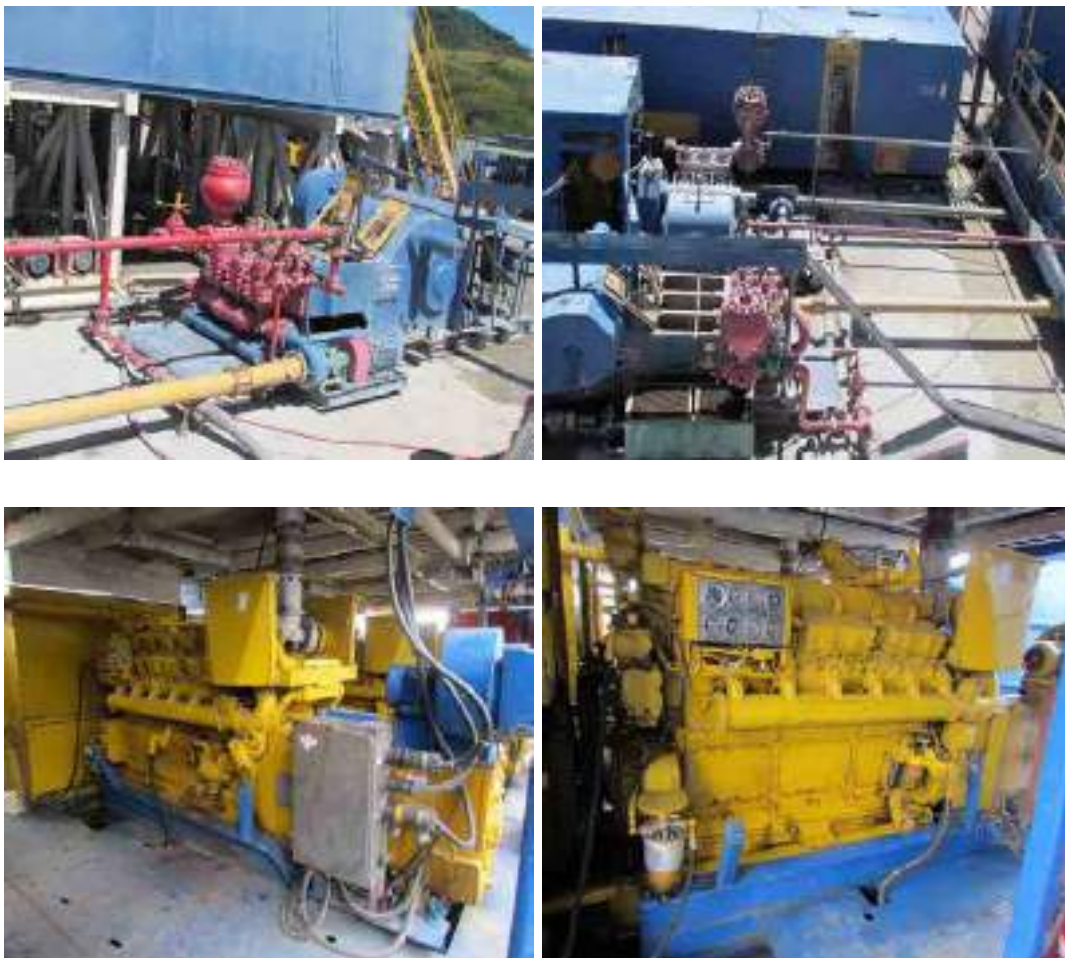
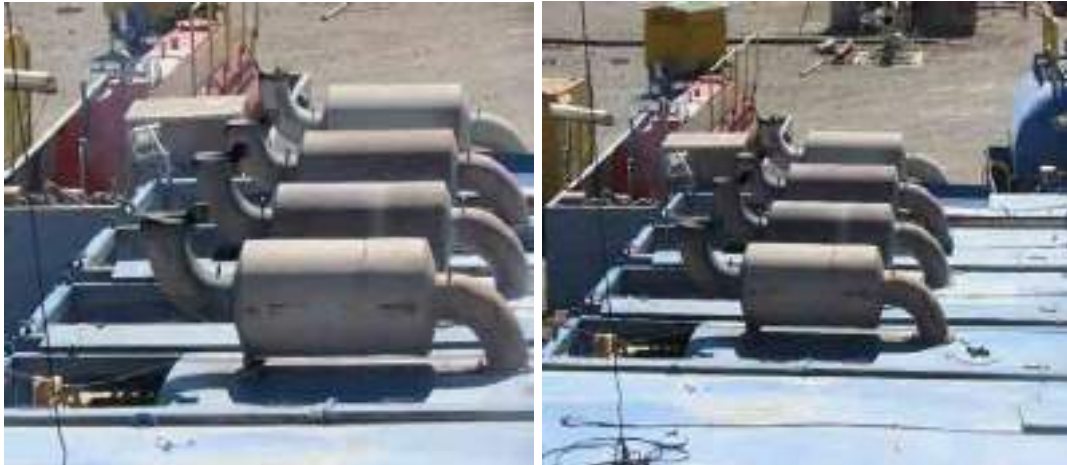
**Figura 8.** Panorámica de los equipos de perforación.

La maquinaria, equipo o vehículos que presenten fugas de aceites, combustibles, ruptura en los sistemas de escape y desperfectos en los sistemas catalizadores, son retirados de operación y se reparan en el taller institucional o en taller externo contratado. En la Figura 8 se muestra el equipo de perforación N°2 del ICE, National 110-E en PGB-02.

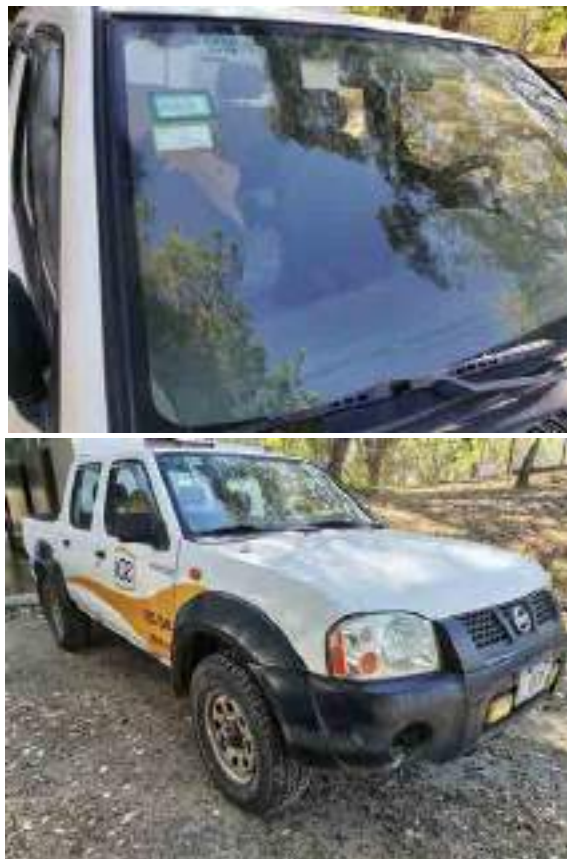
**Figura 9.** Comprobantes de circulación de vehículos utilizados.

La totalidad de la flota vehicular utilizada por el Centro de Servicio (CS CON) Construcción de Ingeniería y Construcción (IC), cuenta con la revisión técnica vehicular y marchamo al día. En la Figura 9 se evidencia los derechos de circulación del vehículo 103 6538, utilizado en el Campo Geotérmico Borinquen, para las visitas de seguimiento ambiental.

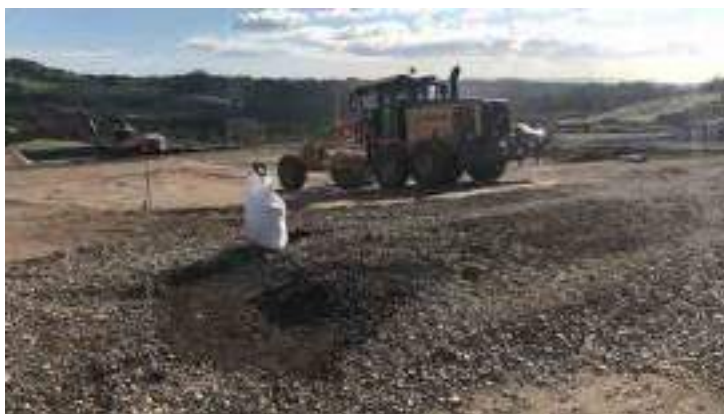
**Figura 10.** Detención de niveladora con fugas de aceite que generó derrame de 4 m<sup>2</sup>.

La maquinaria, equipo o vehículos que presenten fugas de aceite, combustible, ruptura en los sistemas de escape y desperfectos en los sistemas catalizadores, son retirados de operación y enviados a reparación, y no son reincorporados, hasta que se realice una reinspección del mismo. En la Figura 10 se muestra la detención de una niveladora con fugas de aceite.

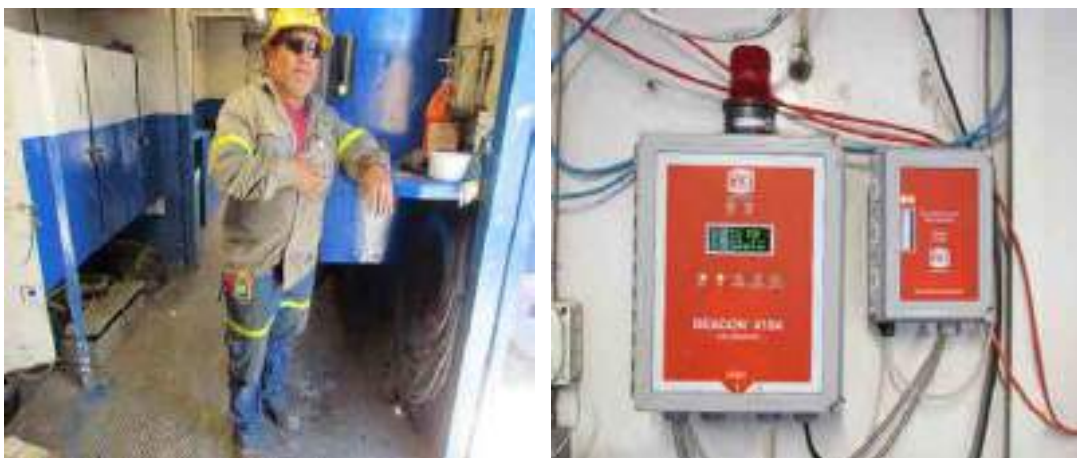
**Figura 13.** Detectores de gases utilizados en pruebas de producción y labores de perforación de pozos profundos.

Previo a la perforación de pozos y realización pruebas de producción, se colocan equipos fijos y portátiles para la medición de H<sub>2</sub>S y CO<sub>2</sub>. Estos equipos cuentan con alarmas audibles (10 ppm de H<sub>2</sub>S, 5000 ppm de CO<sub>2</sub>), que permitan a los encargados de los procesos tomar medidas para resguardar la integridad de los trabajadores.

En las máquinas perforadoras se cuenta con equipos fijos y portátiles para el monitoreo de CO<sub>2</sub> y H<sub>2</sub>S (Figura 13). En caso de sobrepasar los límites de gases permisibles a la salud, los equipos activan alarmas audibles, complementariamente, se dispone de un protocolo para este tipo de emergencias y sistemas de respiración asistida (Figura 14), que permiten la continuidad y control del proceso en forma segura.

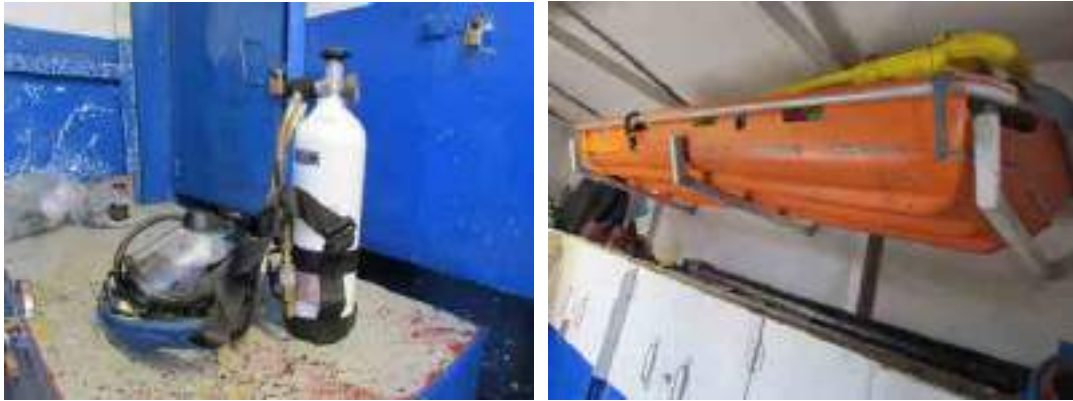
**Figura 14.** Equipos de respiración asistida y rescate.

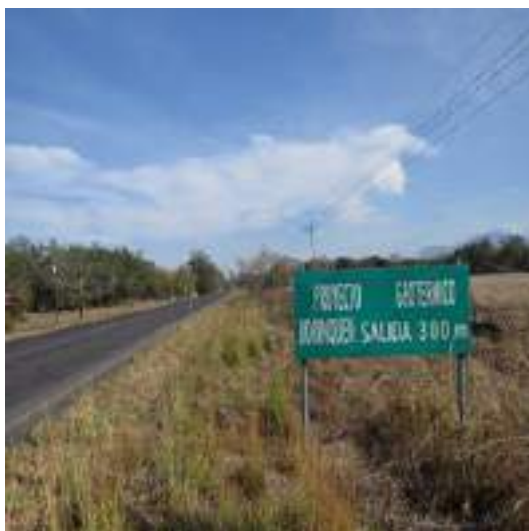
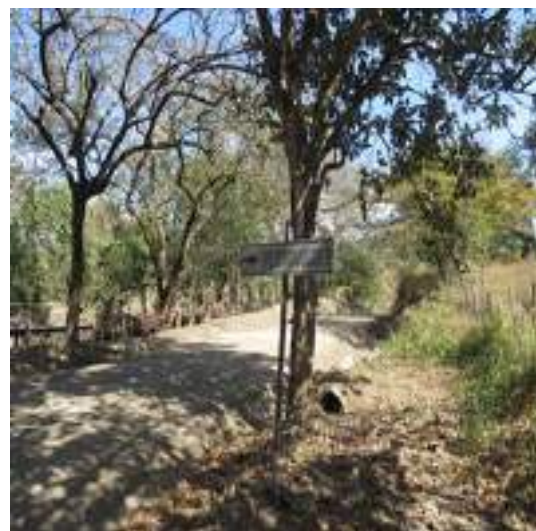
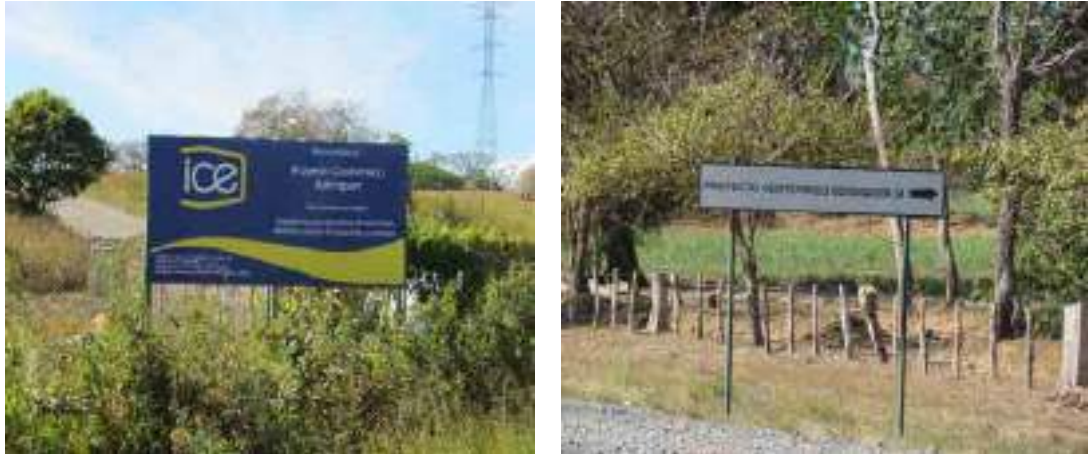
**Figura 15.** Señalización de ruta oficial PG- Borinquen.

Dentro del Plan de Gestión Ambiental (PGA) del Proyecto se estableció como medida de mitigación al factor polvo, informar al personal proveedores y contratistas sobre la ruta de acceso oficial. La ruta se socializa con el objetivo de que estas partes, no transiten por los centros de población de las comunidades de Buena Vista y Cañas Dulces. La ruta cuenta con la respectiva señalización informativa y preventiva (Figura 15).

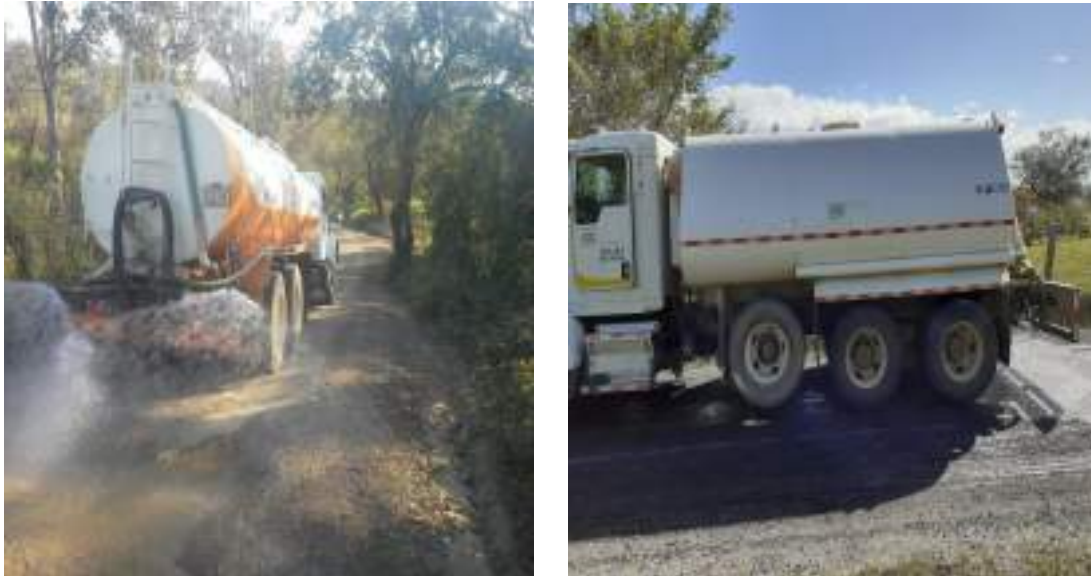
**Figura 17.** Implementación de riego en comunidades, marzo 2021.

Para el traslado de equipos de perforación y/o ingreso de flujo constante de maquinaria se coordina la implementación de riego en las comunidades cuya capa de rodamiento se encuentre en lastre. Para el periodo se realizó el ingreso de maquinaria asociada a actividades de movimientos de tierra para la construcción y/ o ampliación de plazoletas. La Figura 17 muestra el detalle.

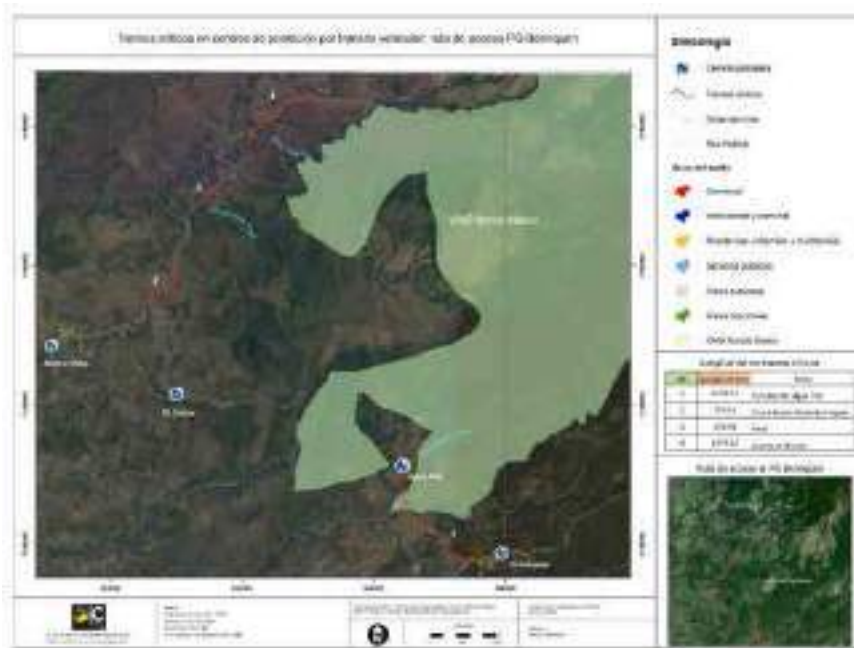
**Figura 20.** Tramos críticos en centros de población por tránsito vehicular (generación de polvo): ruta de acceso PG Borinquen.

Las rutas críticas de acceso al Proyecto se muestran en la Figura 20.

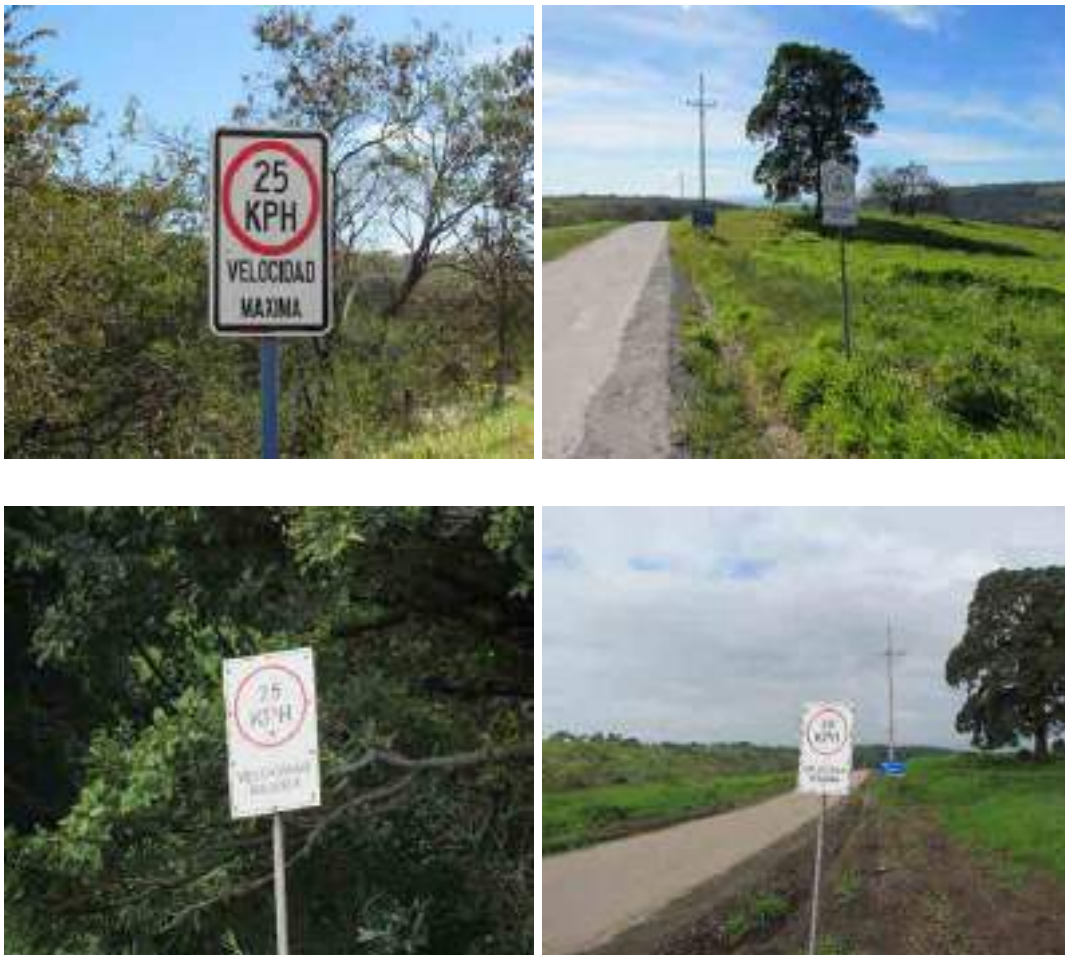
**Figura 21.** Rotulación con límites de velocidad en el AP.

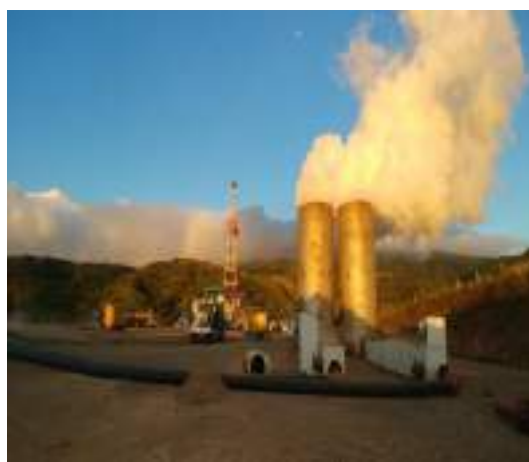
**Figura 26.** Sistema de silenciador.

Las pruebas de producción se programan iniciar en horario diurno, asimismo, incluyen la instalación de sistemas de silenciadores que permiten reducir el nivel de ruido, según se indicó en la medida MFPGB 08 y se evidencia en la Figura 27.

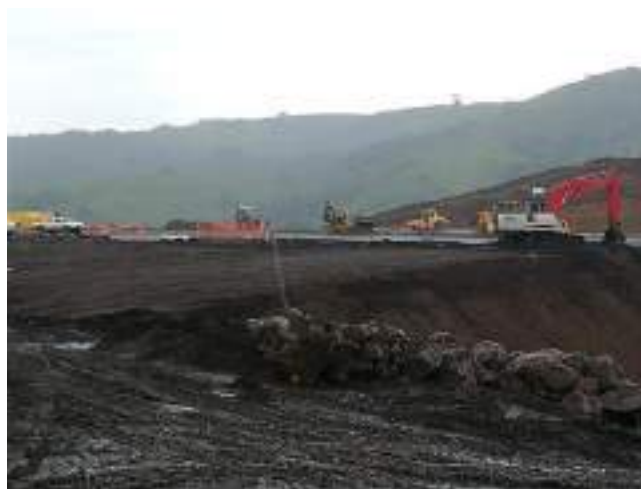
**Figura 28.** Mantenimiento y estabilización de taludes en la PLB-02.

A finales del año 2020, durante la época lluviosa, durante el movimiento de tierra se implementaron sedimentadores temporales, con el fin de reducir el arrastre de sedimentos hacia sectores con vegetación, propiedades vecinas o cuerpos de agua cercanos. Además, se realizaron mantenimientos y estabilizaciones de taludes, para reducir la erosión de los mismos Figura 28.

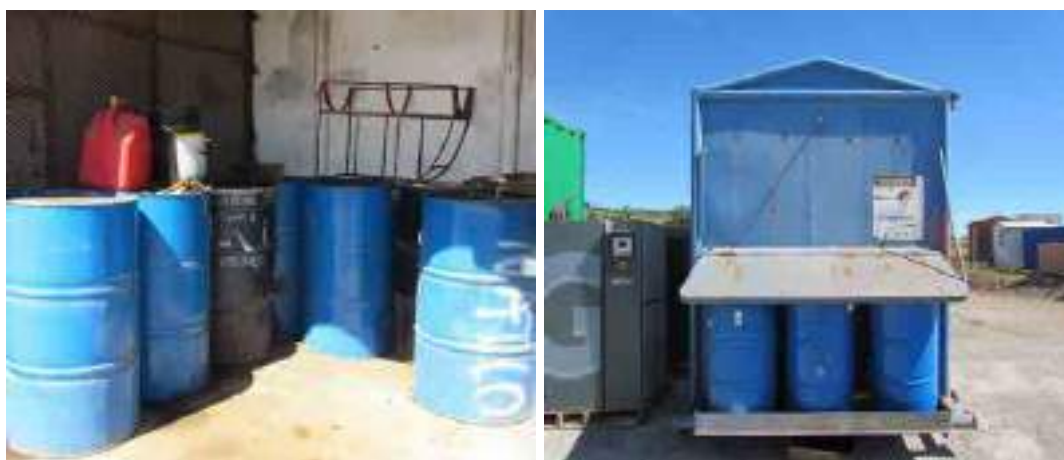
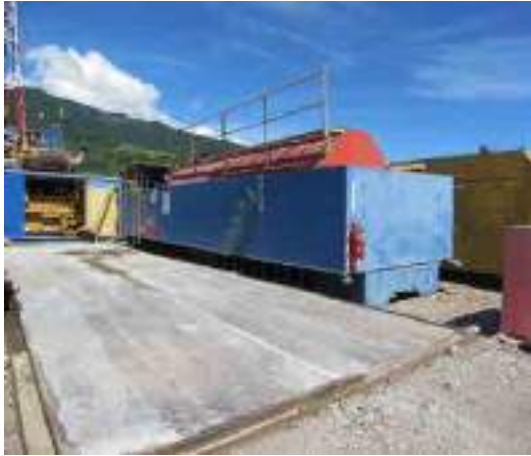
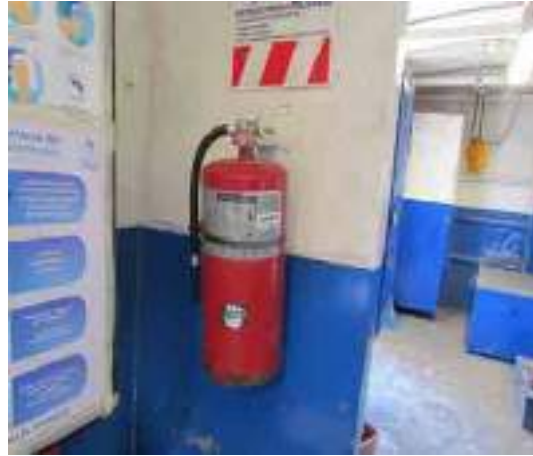
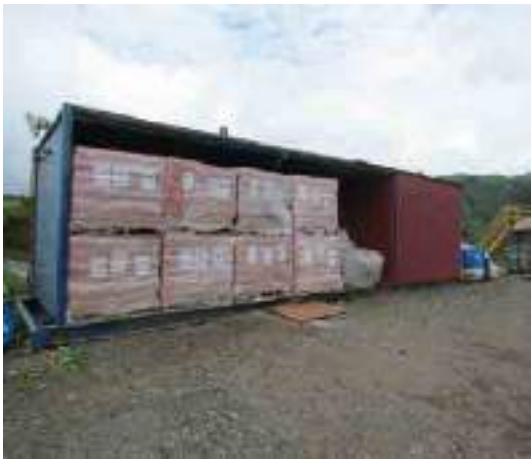
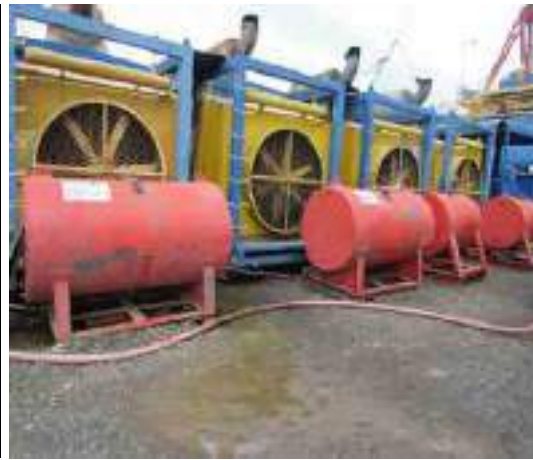
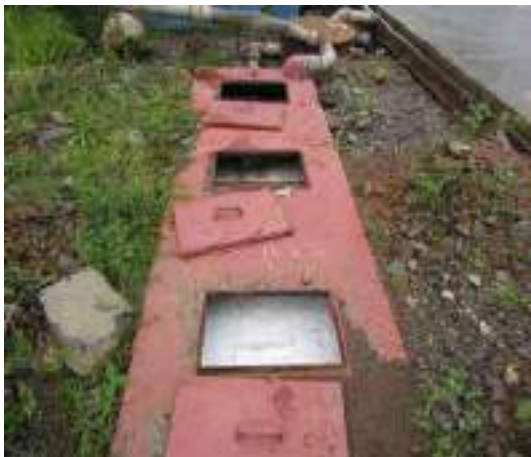
**Figura 29:** Áreas de almacenamientos de sustancias químicas peligrosas.

El almacenamiento de combustibles o lubricantes en los sitios de trabajo cuenta con diques de contención y trampas que garantizan que cualquier derrame será manejado de manera adecuada, además, se cuenta con rotulación según Sistema Globalmente Armonizado y fichas de datos de seguridad de los productos almacenados (Figura 29).

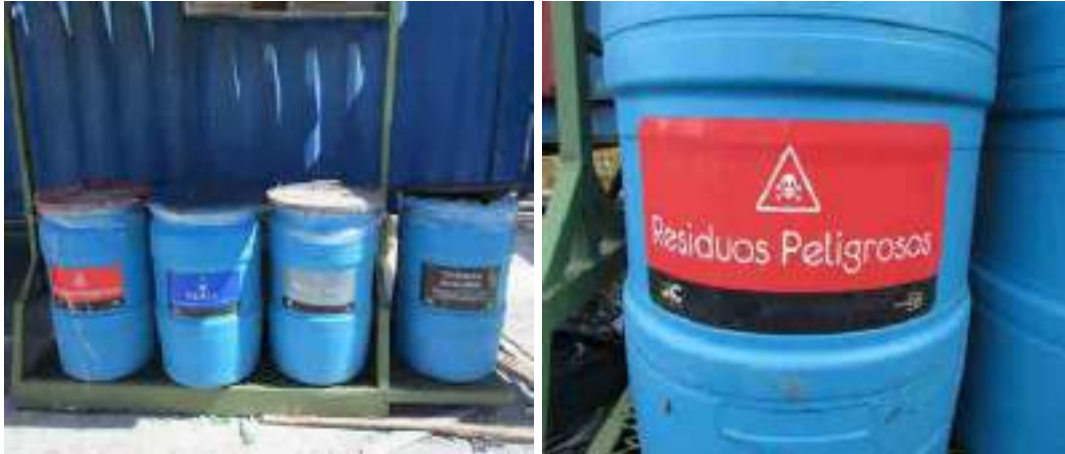
**Figura 30:** Áreas utilizadas para almacenamiento temporal de residuos peligrosos.

Todos los desechos producto del mantenimiento tales como cambios de aceite, filtros, se manejan en recipientes sellados y rotulados, y son dispuestos por medio de co-procesamiento, estos residuos se manejan en recipientes cerrados, y son dispuestos por medios adecuados. En la Figura 30 se muestra los recipientes utilizados para clasificar residuos y se incluye el recipiente para manejo de residuos peligrosos (color rojo).

Se utilizan toallas absorbentes hidrofóbicas para el control de derrames y para los sistemas de trampas para aguas oleaginosas según se muestra en la Figura 30. Todos los residuos en general se clasifican en los sitios de obra y se envían en recipientes adecuados al centro de Acopio de Gestión Ambiental para realizar su debida gestión.

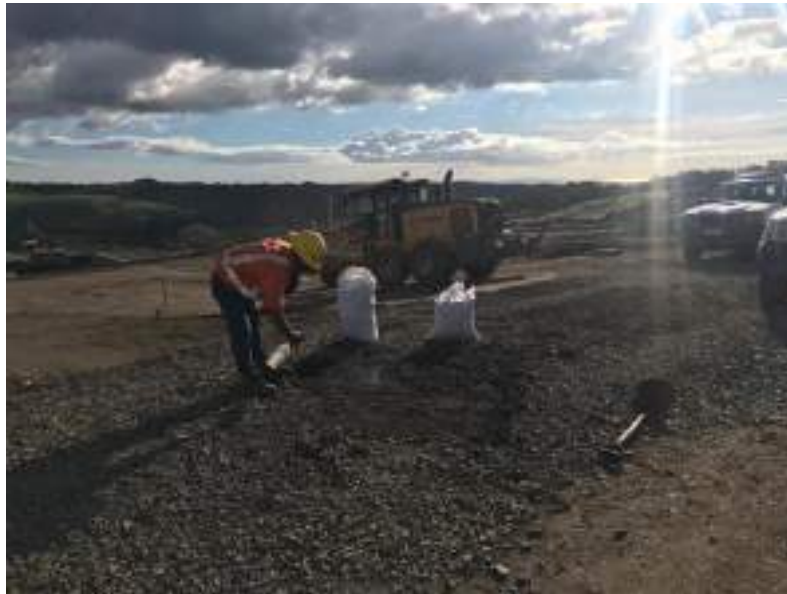
**Figura 32.** Atención derrames de hidrocarburos.

Durante el periodo se reportaron once derrames de hidrocarburos originados por fallas mecánicas de la maquinaria tanto ICE como alquilada, que se encuentran realizando diferentes labores en el proyecto. En promedio, los derrames registrados abarcaron un área de 2 m<sup>2</sup> y atendidos adecuadamente por el personal designado para estas labores, utilizando el kit de contención de derrames habilitado en el sitio (Figura 32).

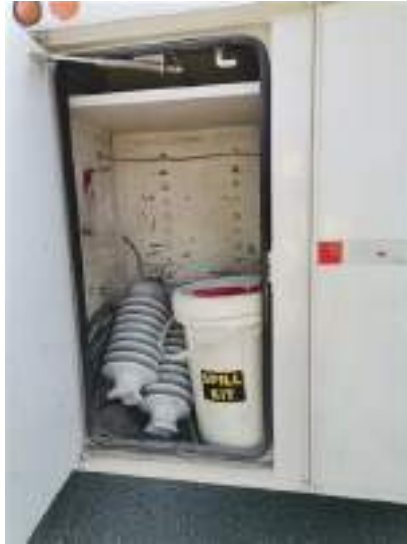
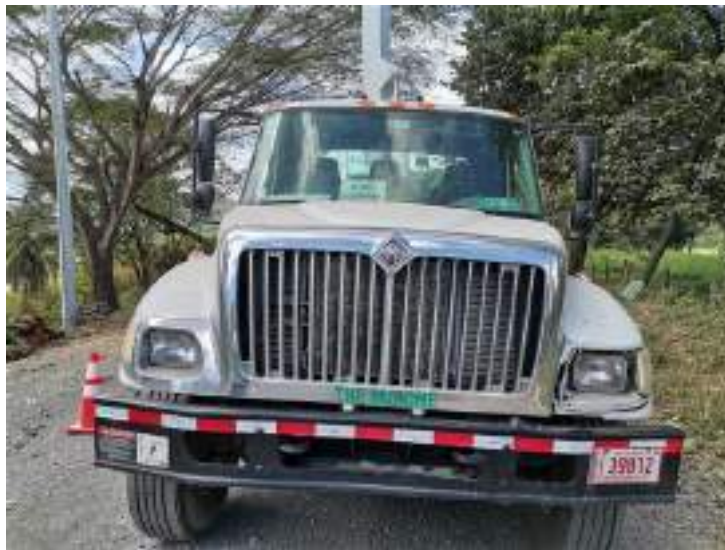
**Figura 33.** Kit de contención de derrames en la maquinaria.

Cabe destacar que toda la maquinaria ICE o alquilada se le exige portar un kit de contención de derrames, para que puedan atender cualquier situación que se les presente de forma inmediata.(Figura 33).

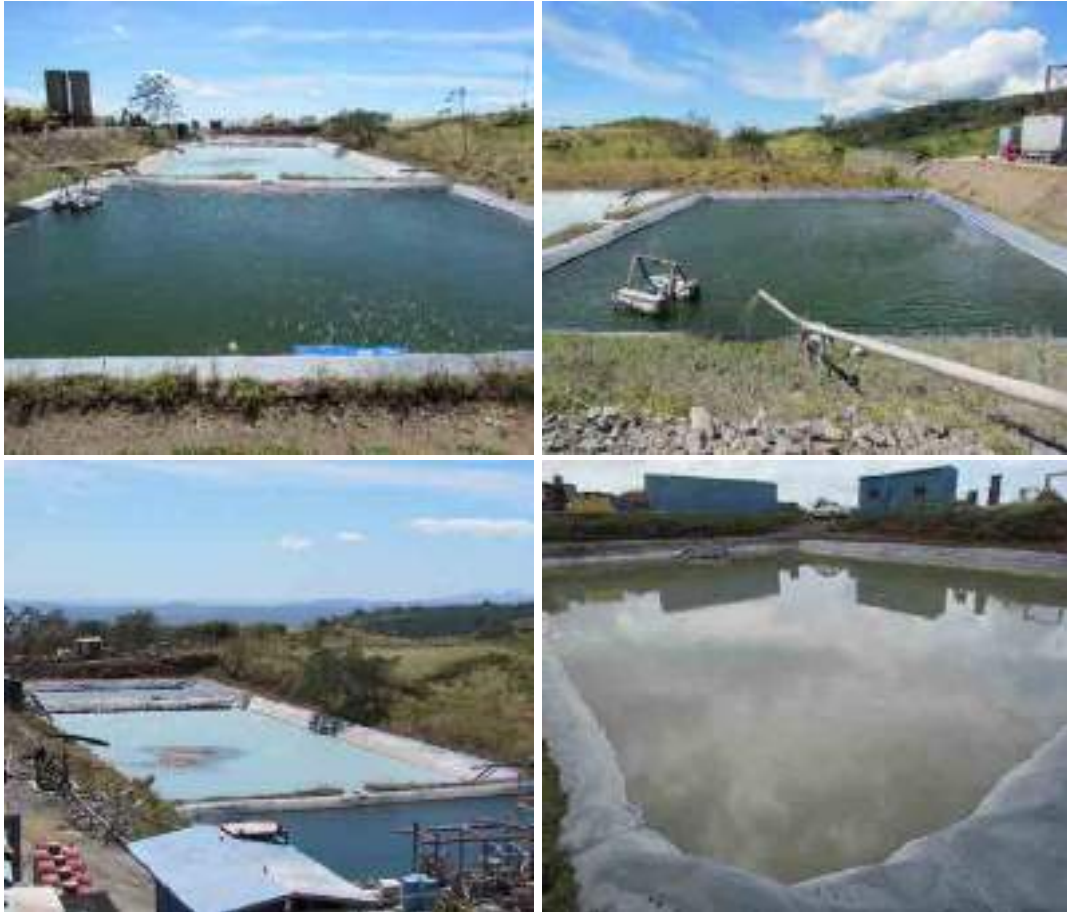
**Figura 34.** Lagunas impermeabilizadas en PLB-02.

Todas las aguas provenientes de la perforación de pozos son enviadas a lagunas de sedimentación, las cuales, cuentan con sistemas que permiten su impermeabilización (Figura 34).

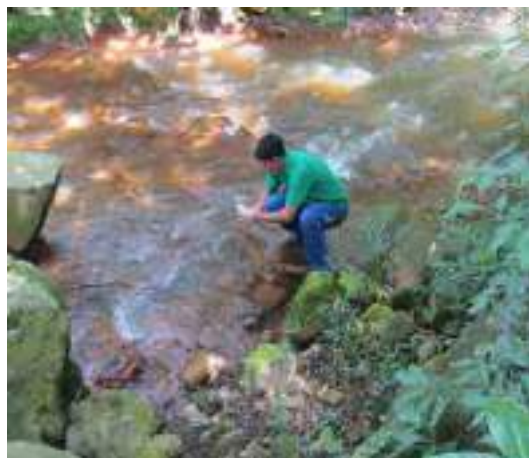
**Figura 35.** Muestreo de aguas superficiales.

Dentro del área del campo geotérmico se debe establecer un programa para el monitoreo de las aguas superficiales, esta medida se recomienda realizar al menos en los primeros cinco años de la etapa operación, sin embargo, desde la etapa de exploración se realizan monitoreos como información de línea base, además, como control ambiental ante posibles fugas en lagunas posterior a pruebas de pozos.

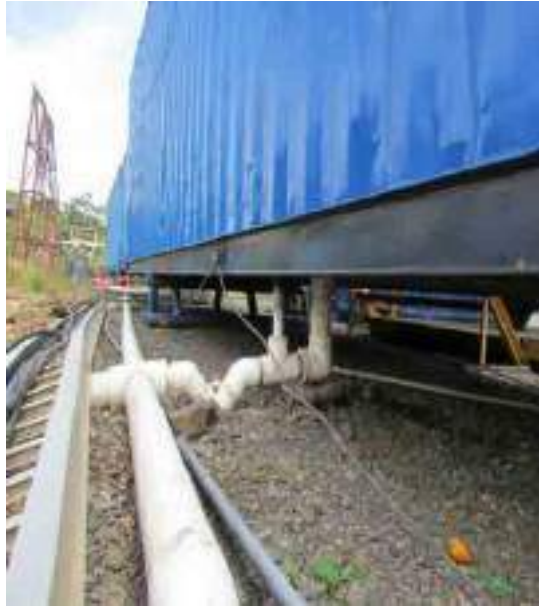
**Figura 37.** Manejo de aguas ordinarias en sitios de perforación.

Las aguas residuales de servicios sanitarios son enviados a tanques sépticos (Figura 37).

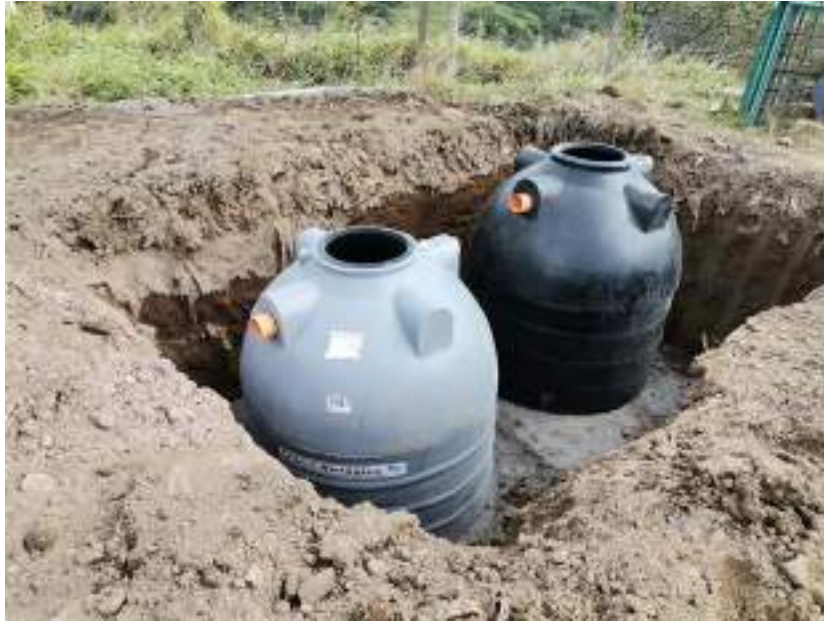
**Figura 38.** Construcción de tanque séptico en la PGB-05.

Las aguas residuales de las instalaciones provisionales del CS CON, son dirigidas hacia un tanque séptico, en los sitios donde previamente se realizaron pruebas de infiltración, para su habilitación, como se muestra en la Figura 38, para determinar la factibilidad de colocarlos en los sitios elegidos o para la implementación de las medidas correspondientes en los drenajes, tal y como se indica en el código de Instalaciones hidráulicas y Sanitarias en Edificaciones del Colegio Federado de Ingenieros y de Arquitectos de Costa Rica. Lo anterior buscando causar el menor impacto posible en el tema de generación de aguas residuales de tipo ordinarias.

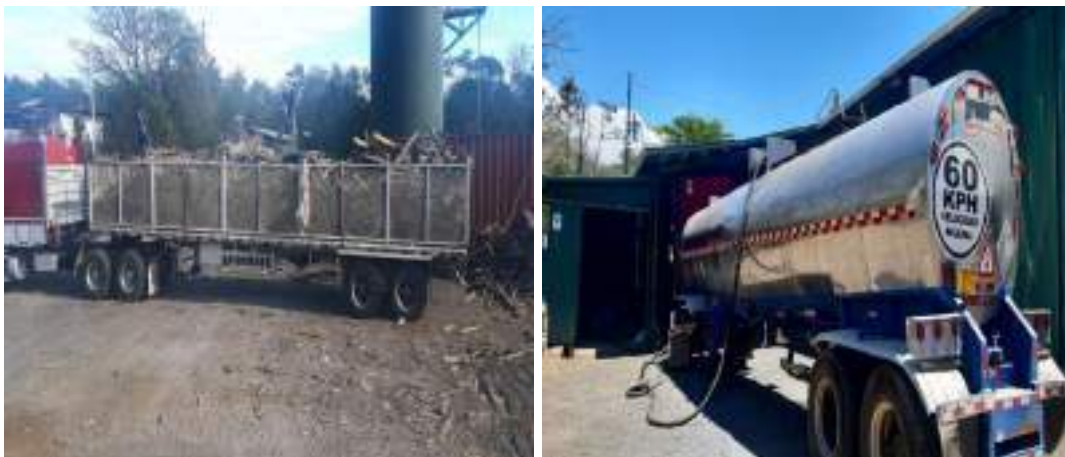
**Figura 39.** Manejo de residuos en Centro de Acopio del CSRG.

En la Figura 39 se detallan evidencias fotográficas de despachos de residuos realizados en este periodo.

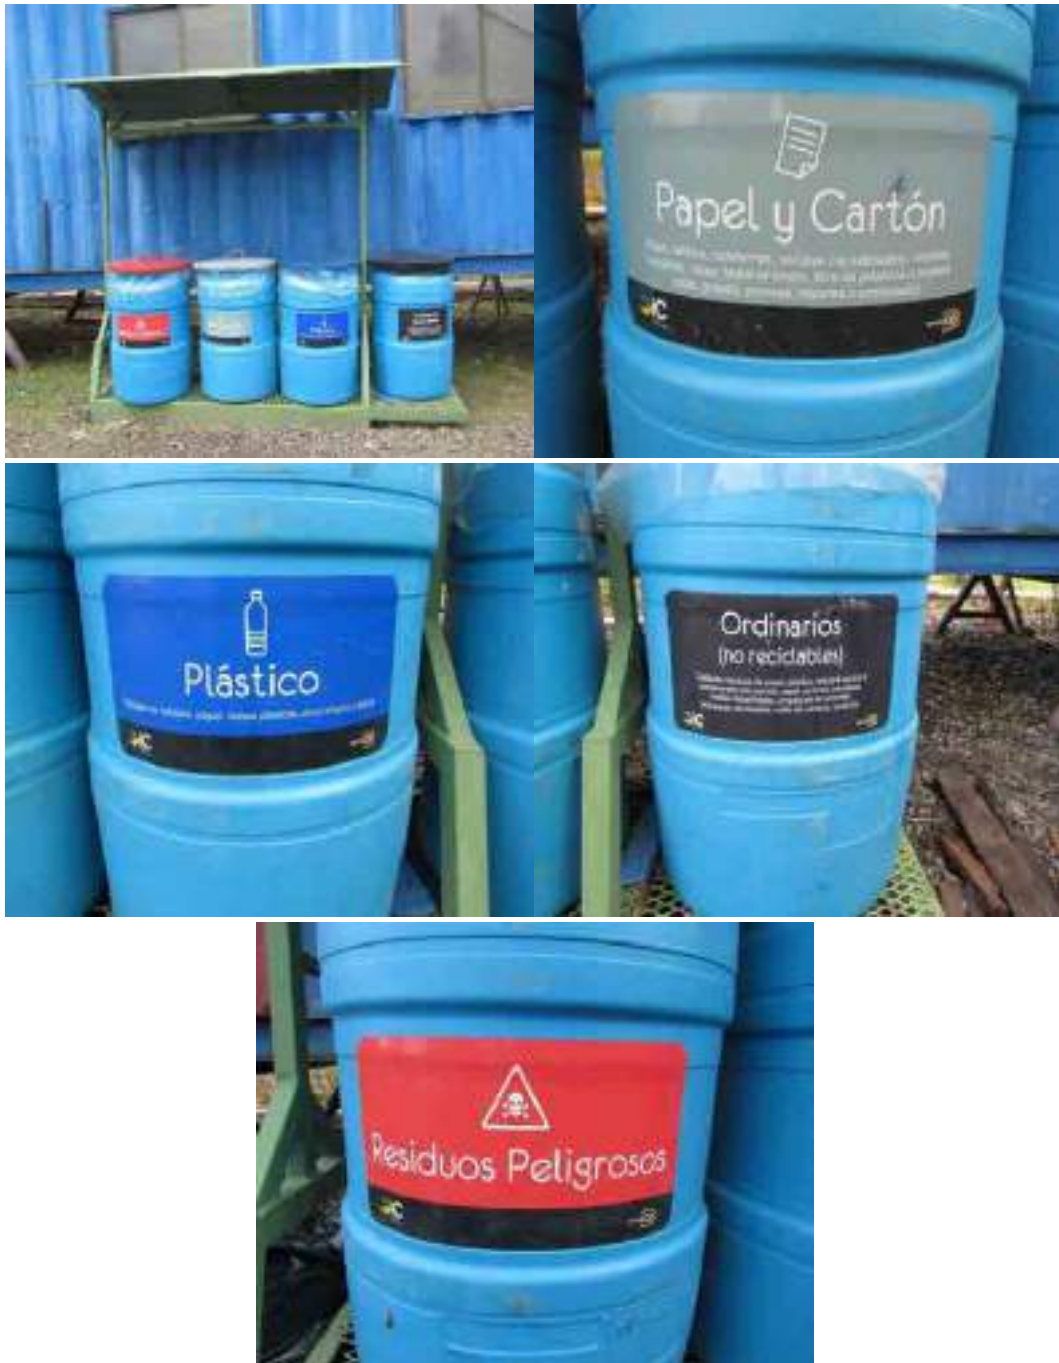
**Figura 40.** Puntos de acopio temporal de residuos.

Los residuos generados por los grupos operativos son clasificados y almacenados de manera temporal en estaciones verdes o puntos de reciclaje como los ilustrados en la Figura 40, luego se envían al Centro de Acopio para su clasificación, pesaje y almacenamiento temporal antes de disponerlos para reutilizar, reciclar, valorizar o aprovechamiento energético.

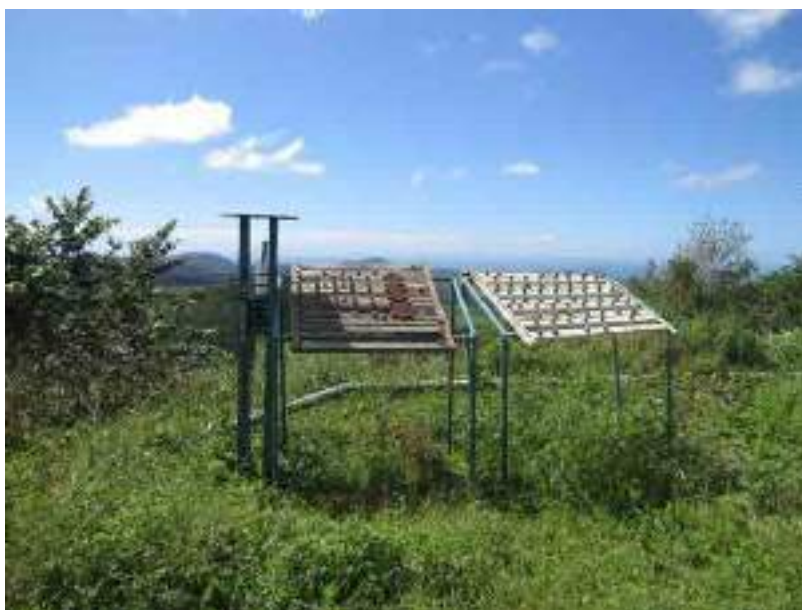
**Figura 42.** Estación de monitoreo de corrosión en PLB-05.

Para dicho estudio, se instalaron dos estaciones; la primera se encuentra ubicada en Plataforma 5 (PGB-05) y la segunda en las cercanías de la Plataforma 2 (PGB-02), ambas cuentan con recolectores de contaminantes y exposición de placas de acero al carbono (instaladas en el segundo semestre del año 2018); además, se dispone de estaciones meteorológicas, al lado de cada estación de corrosión atmosférica para obtener los datos que se requieran (Figura 42). El objetivo de dicho estudio es establecer la clasificación a la que pertenece dicha atmosfera desde el punto de vista de corrosión. El estudio se inició en el mes de mayo del 2012.

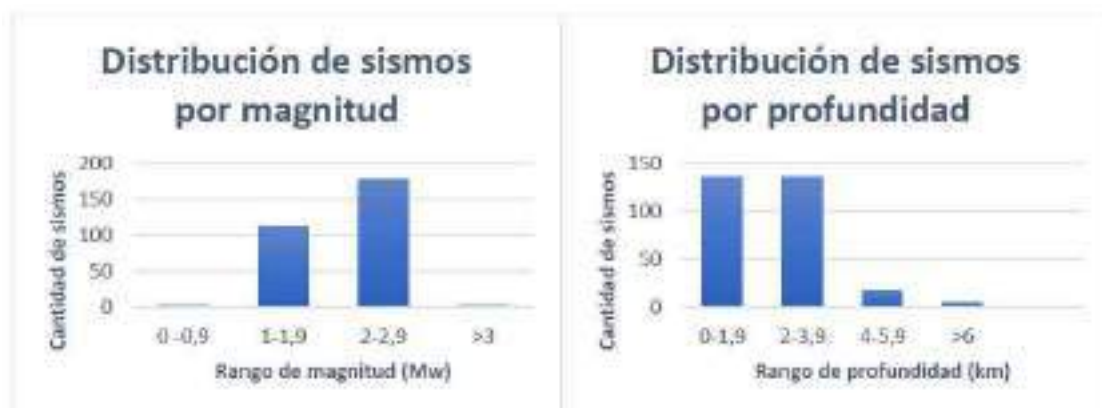
**Figura 47.** Gráfico de la distribución de la sismicidad por magnitud y profundidad del 14 de noviembre del 2020 al 19 de marzo del 2021.

El 92% de los sismos localizados se distribuyen entre 1,0 a 3,9 km (con respecto al nivel del mar). Las magnitudes van de los 0 a 3,1 Mw, donde el 30% de los sismos tiene magnitud entre 1,0 a 1,9 Mw y el 61% tiene una magnitud entre 2,0 a 2,9 Mw (Figura 42).

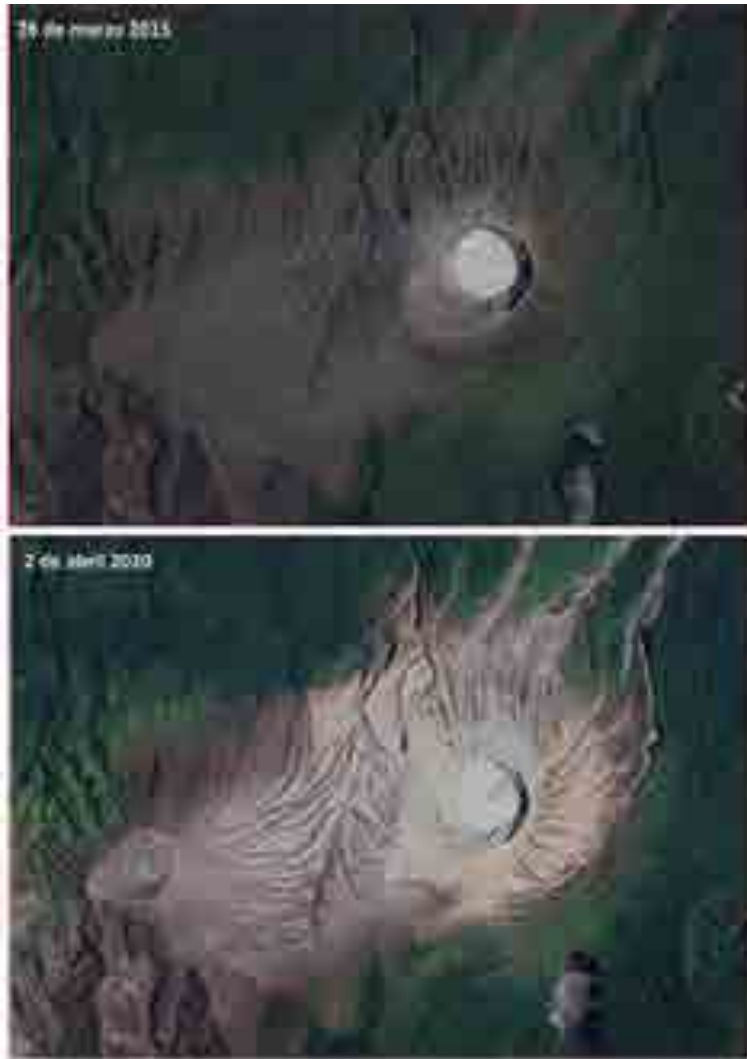
**Figura 51.** Comparación entre el año 2015 y el año 2020. Se aprecia la afectación por la caída de ceniza y los lahares en los alrededores del cráter activo del volcán Rincón de la Vieja. Imágenes tomadas de Google Earth Pro.

En la Figura 51, se muestra una comparación aérea del aspecto físico que lucía el cráter activo y los alrededores en el año 2015 y el año 2020, donde se aprecia el área afectada por la caída de ceniza y los cauces de los ríos y quebradas con afectación por los lahares. Incluso, hubo reporte de caída de ceniza en el sector del campo geotérmico Borinquen.

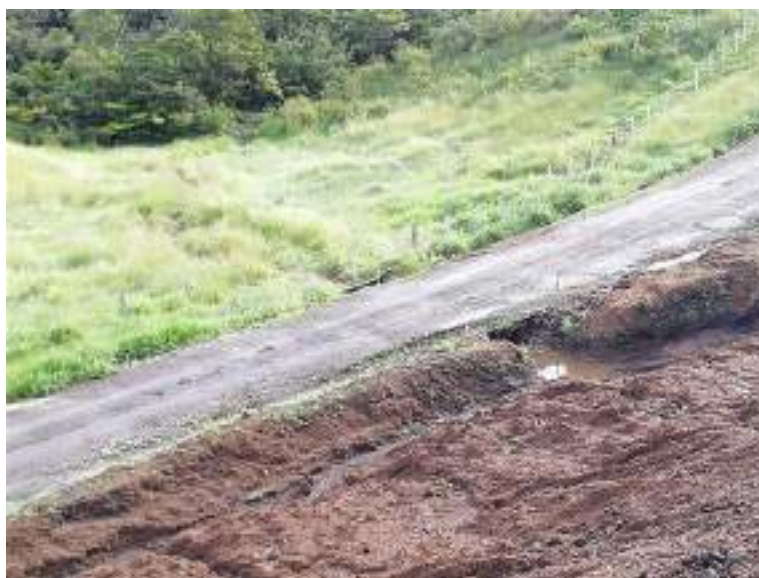
**Figura 52.** Sedimentador natural de la plazoleta PLB-02.

Como se indicó en la medida MFPGB 12 se han realizado sedimentadores temporales para evitar el arrastre de sedimentos hacia zonas cobertura vegetal, canalizando las aguas generadas en las terrazas hacia ellos (Figura 52).

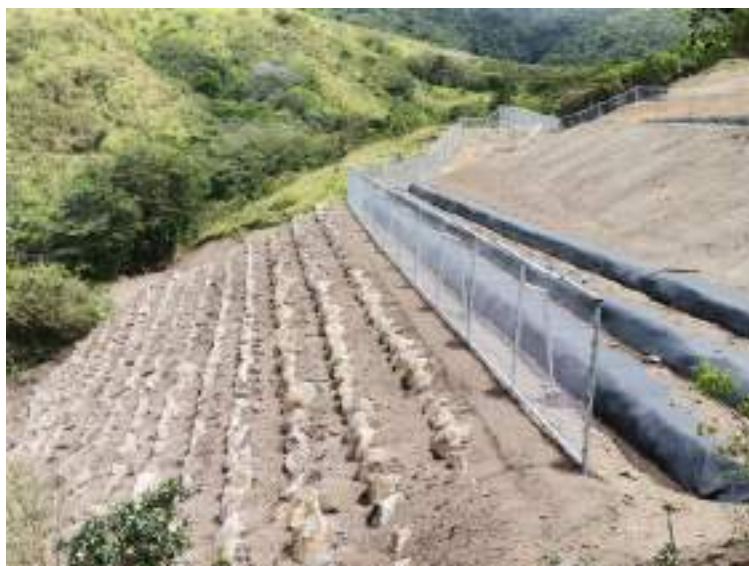
**Figura 53.** Construcción de dique de piedras para evitar daños a la vegetación por erosión o derrumbe en la PLB-05.

En las excavaciones realizadas por el CS CON, se realiza manejo de aguas, mediante la habilitación de sedimentadores naturales y diques, para reducir tanto como sea posible, el impacto a la vegetación o fuentes de agua cercanas (Figura 53).
