## Informe de Responsabilidad Ambiental

Informe de Responsabilidad N° I-2021  
Período del Informe: Diciembre del 2020 – Marzo del 2021

### Proyecto Geotérmico Borinquen

Ubicación: Provincia: Guanacaste, Cantón: Liberia, Distrito: Cañas Dulces  
N° de Expediente: D1-8715-2012-SETENA

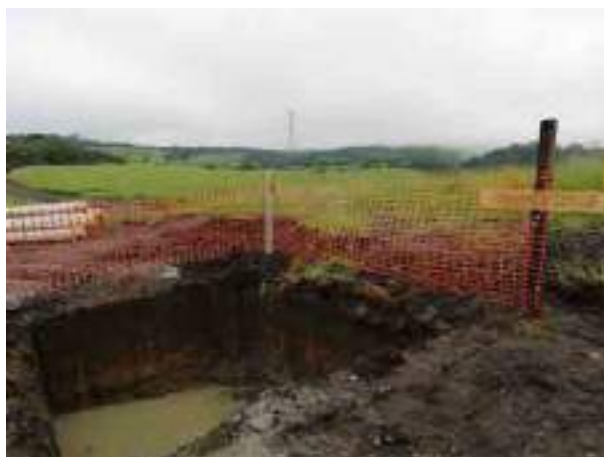
**Figura 54.** Sedimentador natural para lavado de concreto.

Durante el presente periodo de informe no se contó con plantas de concreto. El Centro de Servicio Construcción ha construido sedimentadores temporales en los diferentes sitios donde se ha colocado concreto para lavar los equipos utilizados en dicha actividad, posteriormente los sedimentos secos se transportan hacia la escombrera o bien son aprovechados para para el mantenimiento de caminos.

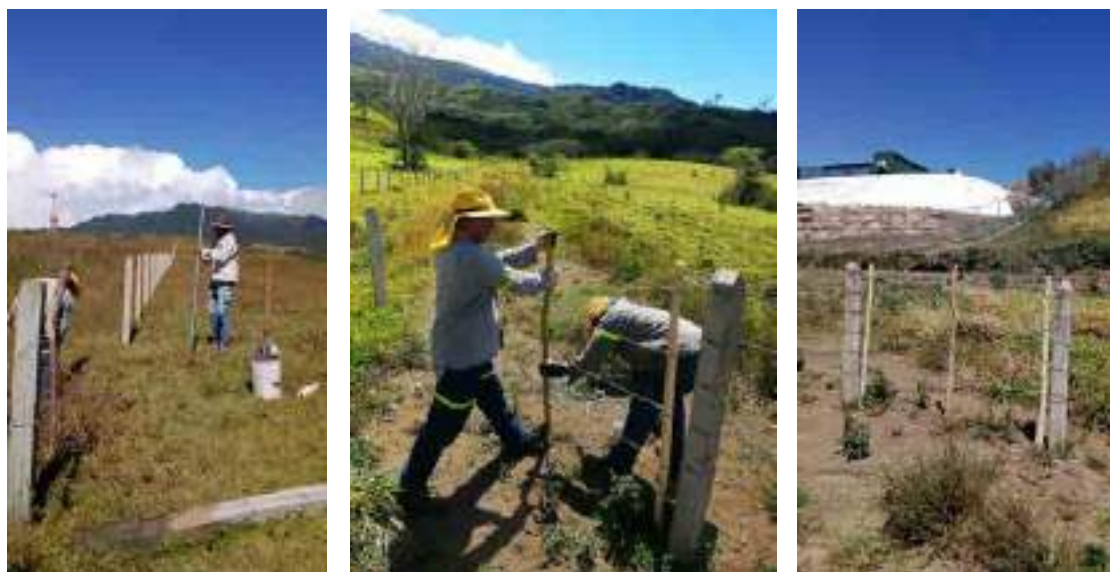
**Figura 62.** Construcción de cerca perimetral del Campo Geotérmico Borinquen.

Acorde a lo establecido en el plan de restauración, se ha venido trabajando en la construcción de la cerca perimetral del Campo Geotérmico Borinquen. Este trabajo empezó desde el sector de lindero en la quebrada Gata hacia la plazoleta PLB-02. Al finalizar el presente periodo de informe, se cuenta con un avance de 1229 m de construcción de cerca, así como la construcción de dos portillos de 2

m de ancho para el paso a caballo desde el sitio Cabelleriza del hotel Borinquen hasta un costado de la plazoleta PLB-02.

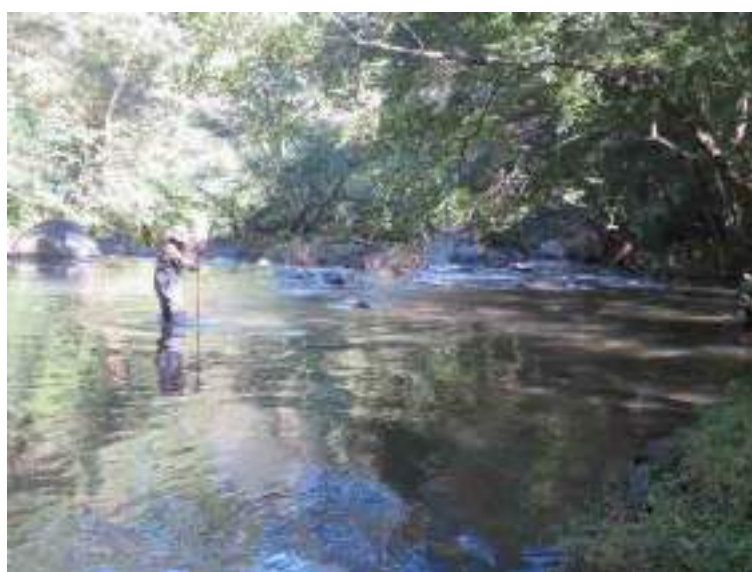
**Figura 64.** Técnica utilizada para el monitoreo de macroinvertebrados. Río Tizate, Proyecto Geotérmico Borinquen. Diciembre 2020.

En la siguiente figura (Figura 64) se observa el uso de la Red tipo D en una zona que carece de piedras expuestas, hojarasca y vegetación solo en los bordes del río y presenta mucho sedimento en el fondo.

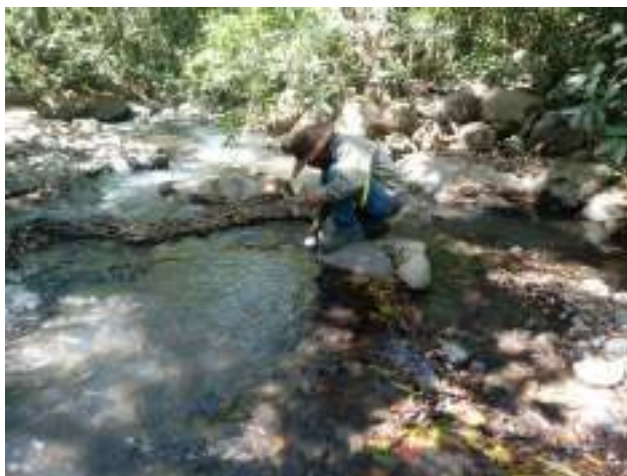
**Figura 65.** Recolecta de muestra para análisis de calidad de aguas. Proyecto Geotérmico Borinquen, diciembre 2020.

Como parte de las variables físico químicas de calidad de agua se realizaron mediciones directas del pH y temperatura usando el medidor multiparámetros YSI 556 MPS. Las mediciones se realizan de manera trimestral y se ilustran en la siguiente figura (Figura 65).

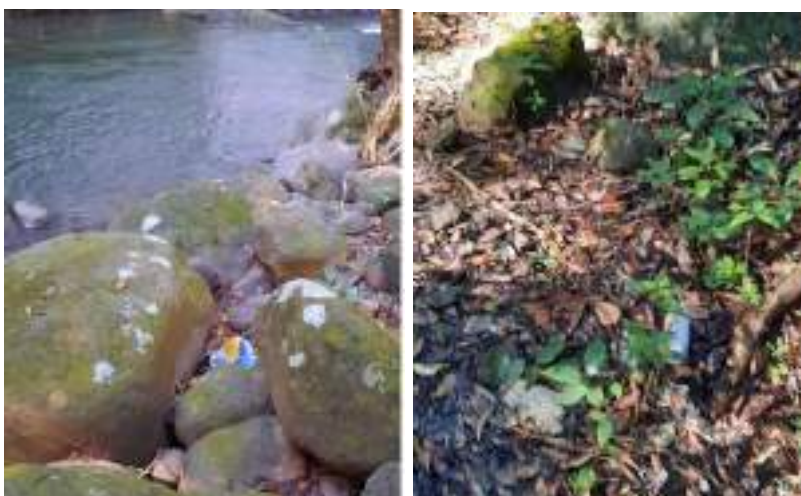
**Figura 69.** Residuos observados en el Río Tizate, diciembre 2020. Proyecto Geotérmico Borinquen.

En general, los cuerpos de agua monitoreados en PG Borinquen presentan condiciones de calidad buenas, son ríos y quebradas limpias que a simple vista no se observan perturbaciones que puedan afectar directamente la condición del agua, a excepción del sitio Tizate abajo que es común observar residuos en el margen del cuerpo de agua y mucho sedimento en el fondo del río (Figura 69).

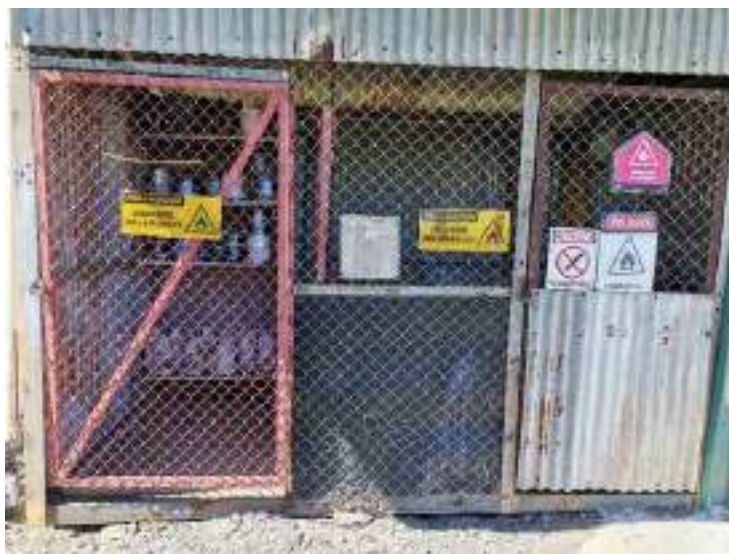
**Figura 72.** Habilitación de caseta para almacenamiento de residuos peligrosos.

Con la finalidad de reducir derrames durante la manipulación de sustancias y residuos peligrosos, se cuenta con una caseta para su adecuado almacenamiento, la cual cuenta con canales perimetrales y una caja de contención, en caso de que se presente algún derrame accidental dentro de la caseta. Figura 72

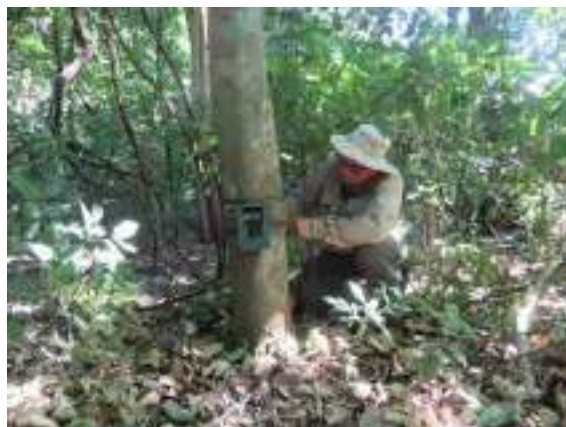
**Figura 78.** Colocación de cámaras trampa para el monitoreo de mamíferos. Proyecto Geotérmico Borinquen, marzo 2021.

Las cámaras se programaron para que trabajen las 24 horas del día durante 30 días consecutivos y para tomar una secuencia de dos fotos con intervalos de dos segundos a partir de la detección de movimiento. Cada una de las fotografías tiene la información de fecha y hora.

Para la seguridad del equipo se construyó una caja de protección para cada cámara, estas cajas disponen de un candado Masterlock. Los dispositivos se colocaron en los troncos de los árboles a una altura de 30 cm del suelo y se fijaron con la cadena. La altura de instalación puede variar dependiendo del objetivo a capturar (Figura 78).

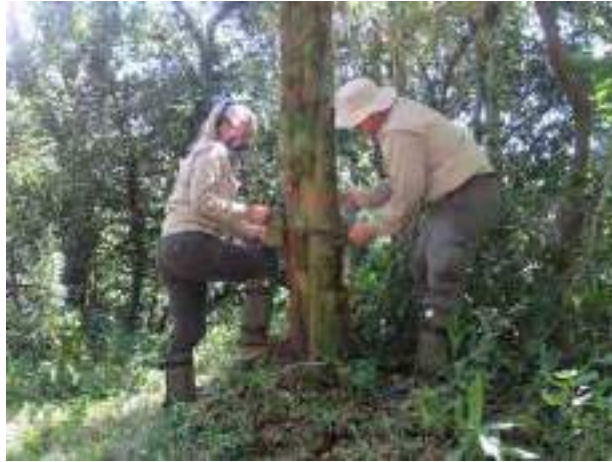
**Figura 82.** Instalación de cámaras trampa para el monitoreo de rutas de paso de fauna arborícola y fauna terrestre. Proyecto Geotérmico Borinquen. Febrero, 2020.

Actualmente, para enriquecer los resultados de rutas de paso, se monitorea con cámaras trampa los caminos dentro del PG Borinquen (Figura 82) para determinar cruces de fauna, aunado a esto se realiza semanalmente un recorrido para la recolecta de datos de atropellos.

Por otra parte, se realizan giras por los sitios donde se han registrado tropas de monos y se han colocado cámaras trampa en las ramas para conocer la fauna arborícola de los diferentes sitios; con estos insumos, podremos enfocarnos en las medidas ambientales para mitigar el impacto de las carreteras, tuberías y líneas de distribución.

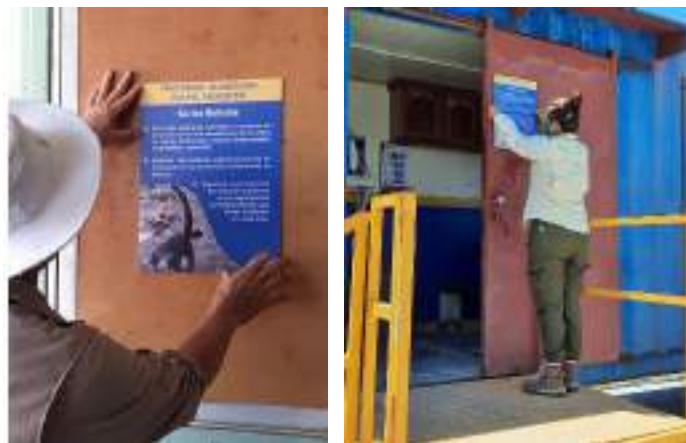
**Figura 86.** Rótulos instalados en comedores. Proyecto Geotérmico Borinquen.

1. Rotulación: Para concientizar a los trabajadores del Proyecto se han instalado en los accesos a los sitios de obra rótulos de prohibición de alimentar fauna silvestre y en los lugares donde se reúne el personal a almorzar se han pegado rótulos solicitando la correcta manipulación, separación y desecho de los residuos orgánicos (Figura 86).

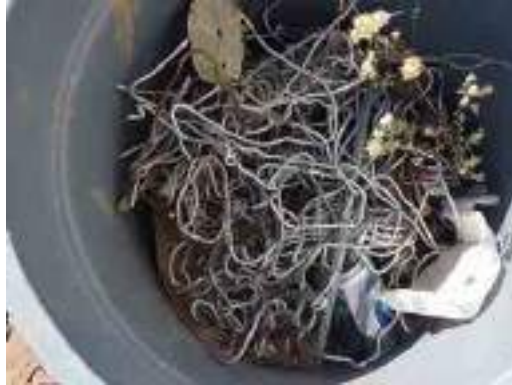
**Figura 87.** Separación de residuos. Proyecto Geotérmico Borinquen, enero 2021.

2. Rutas de inspección: Semanalmente se hacen visitas a los frentes de obra para observar la separación de residuos y hacer recomendaciones a los encargados de obra (Figura 87). Estas recomendaciones son canalizadas con el encargado de Gestión Ambiental.

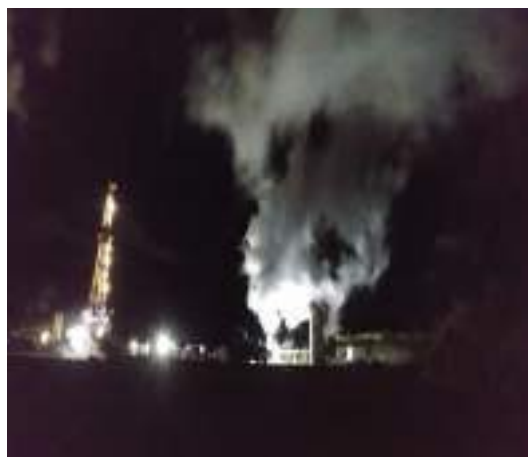
**Figura 91.** Luminarias en equipo de perforación N°2 en PLB-02.

Dentro del proceso de construcción se considera la compra de luminarias LED con tonos cálidos y de baja temperatura con rangos entre 2700 a 4100 °K, para reducir la atracción de insectos. En los equipos de perforación se viene realizando el cambio progresivo de luminarias halógenas por luz LED amarilla. Estas premisas surgen a partir de estudios con resultados muy positivos en el Proyecto Geotérmico Las Pailas.

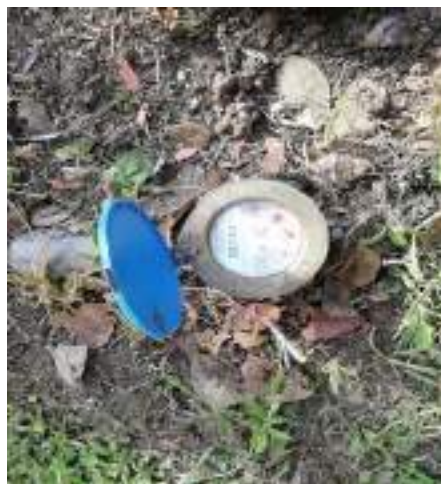
**Figura 104.** Medidor de consumo hídrico del campamento de Curubandé

Durante el periodo se inició con el registro de consumo de agua del Plantel de Curubandé, donde se hospeda el personal que labora en el proyecto, esto mediante la instalación de medidores como el que se muestra en la Figura 104.

Se registra un consumo de 500 metros cúbicos de agua en el campamento de Curubandé, dato que corresponde a los meses de: noviembre y diciembre 2020 y de enero y febrero 2021.

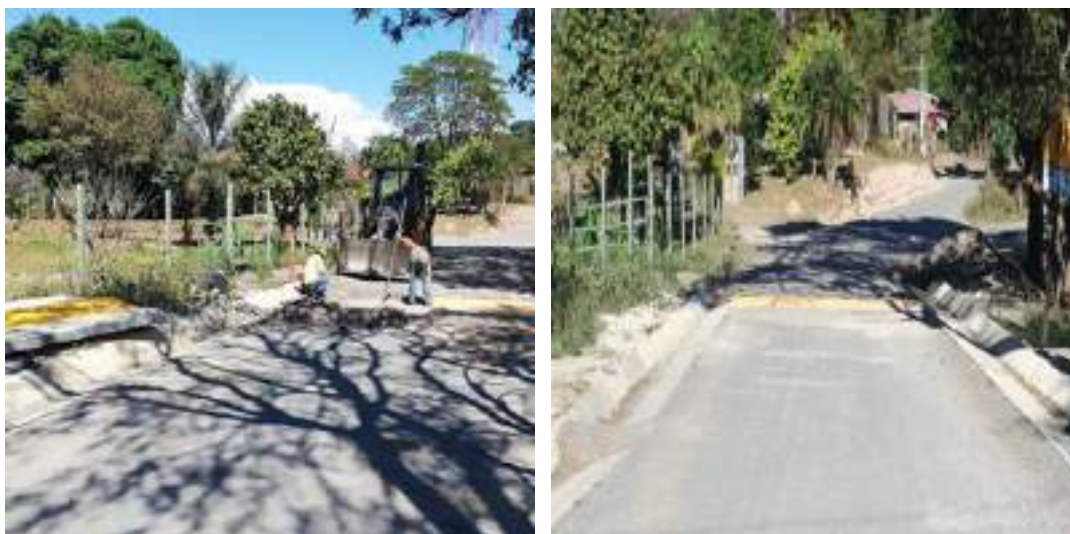
**Figura 106.** Atención solicitud comunidad Curubandé, marzo 2021.

Para el periodo se atendió una solicitud relacionada a la construcción de un reductor de velocidad en la comunidad de Curubandé. La Figura 106 muestra el detalle.

Construcción de un reductor de velocidad en las cercanías del salón de reuniones (cuarto extracción de miel) de Agua Fría.	La obra inicio el 18/02/2021 y finalizó el 18/02/2021.

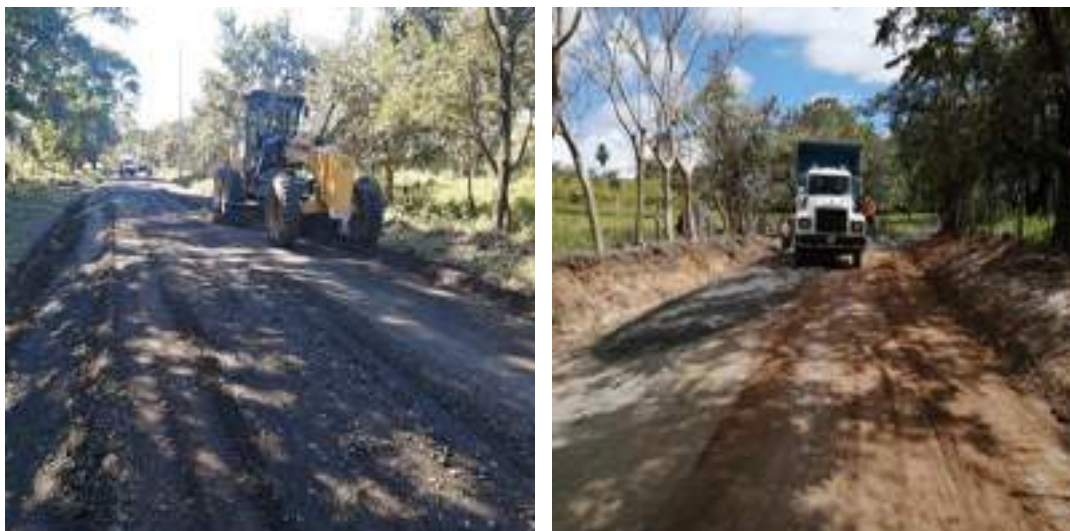
**Figura 107.** Mantenimiento de caminos externos, marzo 2021.

Los trabajos de mantenimiento de mantenimiento de infraestructura vial de la ruta oficial que conduce al Proyecto (Cruce Coyotes- El Cedro-Cruce la parada-Buena Vista- El Pital) se encuentran finalizados. El detalle en Cuadro 35 y Figura 107.

Sector	Fecha Inicio	Fecha Fin	Descripción de los trabajos
Los Coyotes-El Cedro-Cruce La Parada-Buena Vista- El Pital	17/06/2020	09/01/2021	-Limpieza y conformación de cunetas. -Conformación de capa de rodamiento. -Aporte de material en zonas críticas.

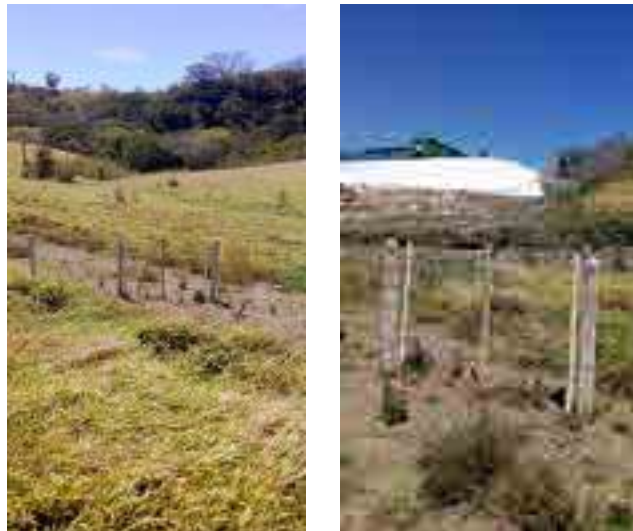
**Figura 111.** Colocación de portillos, marzo, 2021.

En el E-8715-2012-IRA-01 se reportó la información relacionada a las giras y negociaciones con los representantes del Hotel Borinquen, para el respectivo cambio de ruta de los tours a caballo. En el periodo se realizaron trabajos relacionados al sendero turístico utilizado por el Hotel. La Figura 111 muestra el detalle.

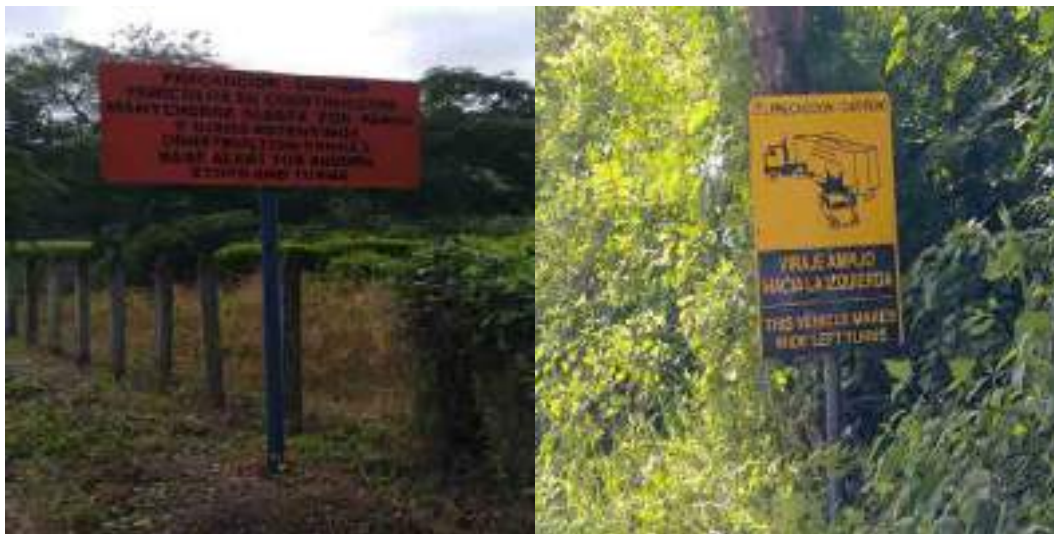
**Figura 113.** Señalización rutas de acceso oficial, marzo, 2021.

Mediante autorización de la Unidad Técnica de Gestión Vial de la Municipalidad de Liberia (UTGV) y el Departamento de Ingeniería y Tránsito, se colocaron rótulos informativos de paso de maquinaria pesada en la ruta de acceso principal al Proyecto. La Figura 112 y Figura 113 muestran el detalle.

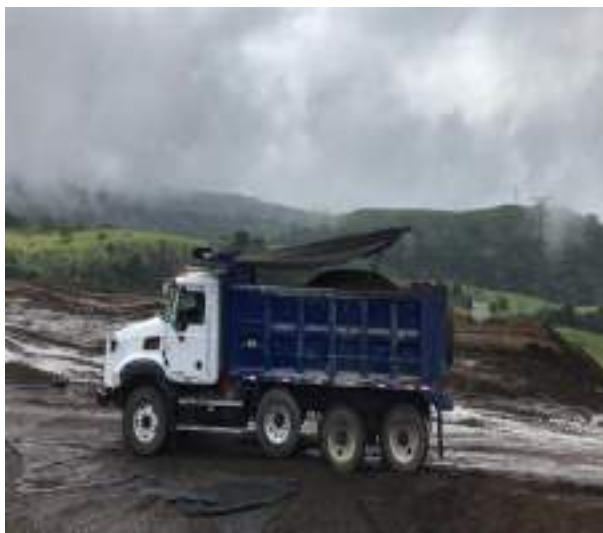
**Figura 116.** Circulación de vagoneta con el respectivo cobertor, marzo, 2021.

Las vagonetas que circulan por las comunidades deben de utilizar cobertores para minimizar los efectos del factor polvo ( Figura 116).

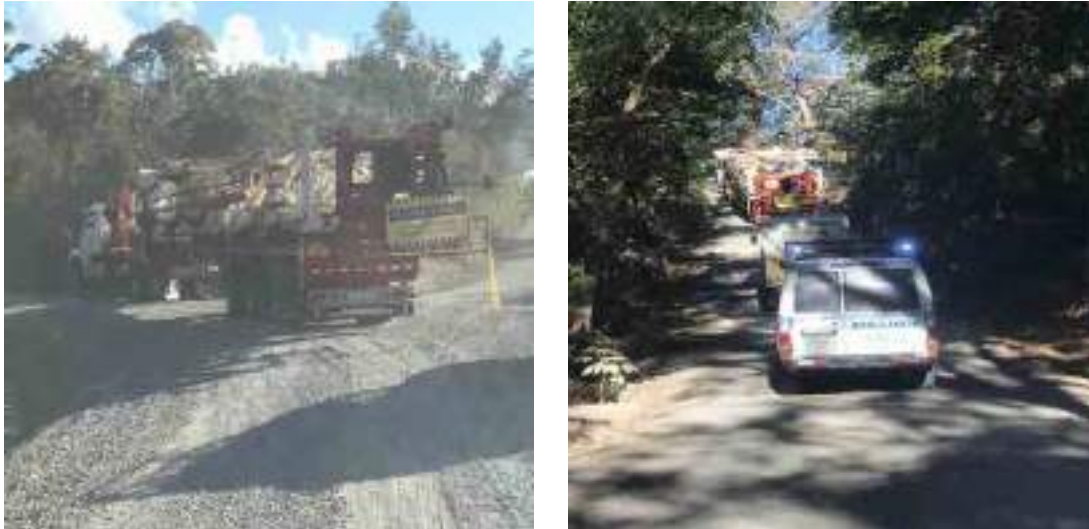
**Figura 121.** Traslado de equipo perforador K-Pem, marzo, 2021.

Para el periodo se realizó el traslado del equipo de perforación N° 3 (K-PEM) desde el Campo Geotérmico Alfredo Mairieni Protti (Miravalles) a la PLB-02. Se comunicó a las comunidades del AID y sector Hotelero sobre la actividad. La Figura 120 y Figura 121 muestran el detalle.

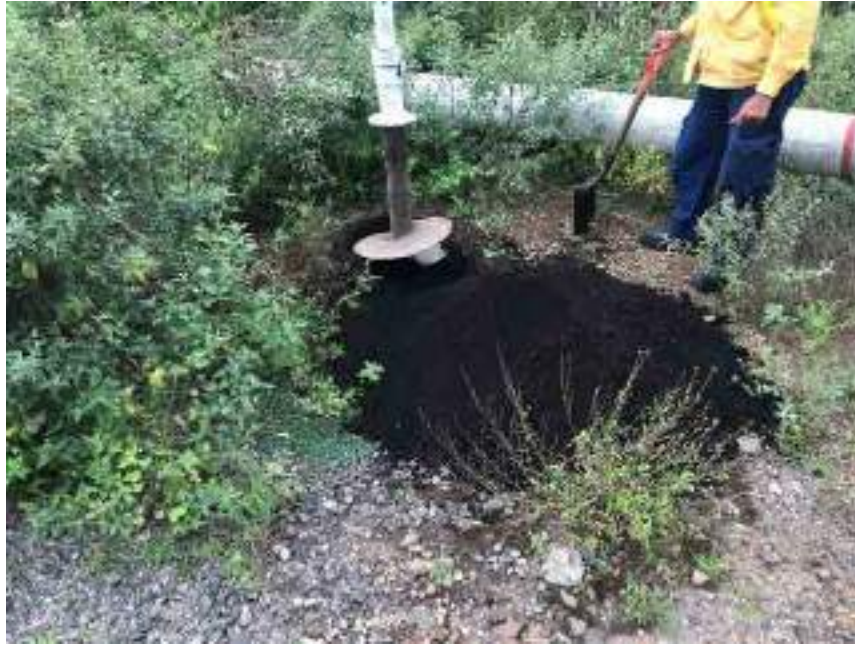
**Figura 129.** Excavación de hoyo para colocación de poste, Línea de Distribución trifásico.

Los trabajos de la obra lineal alcanzaron los sitios arqueológicos Borinquen G-935 Br, Vista Mar G-997 VM, Los Planes (G-943 LP), Búfalos (G-942 Bf) y Panales (G-944 Pn) y los puntos inspeccionados a pesar de contar con la cercanía de múltiples sitios arqueológicos no evidenciaron daños al patrimonio.

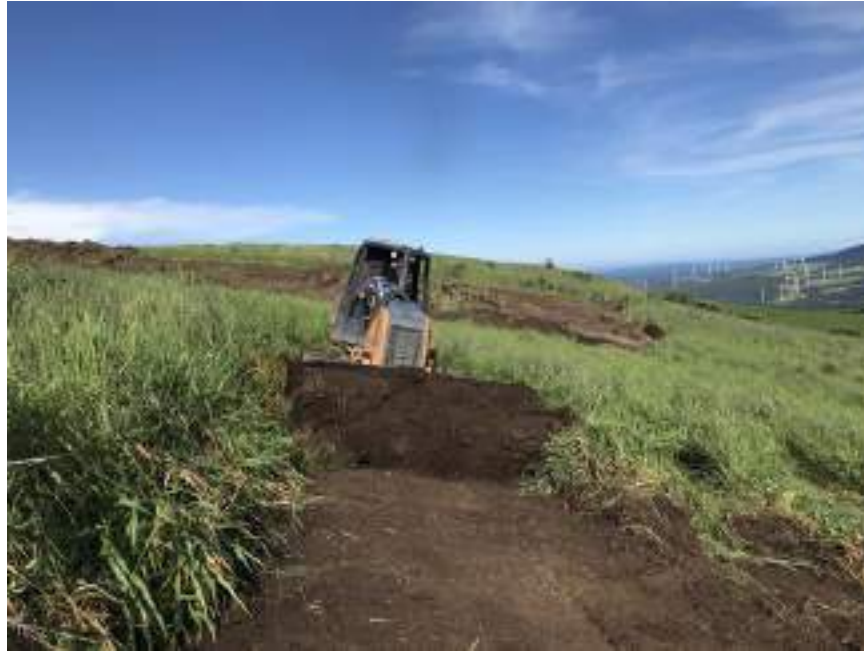
**Figura 134.** Remoción de cobertura vegetal en Laguna de almacenamiento de agua de trabajo.

Los cortes realizados para nivelar terreno como los realizados en talud no implicó daño al patrimonio cultural arqueológico de la obra.

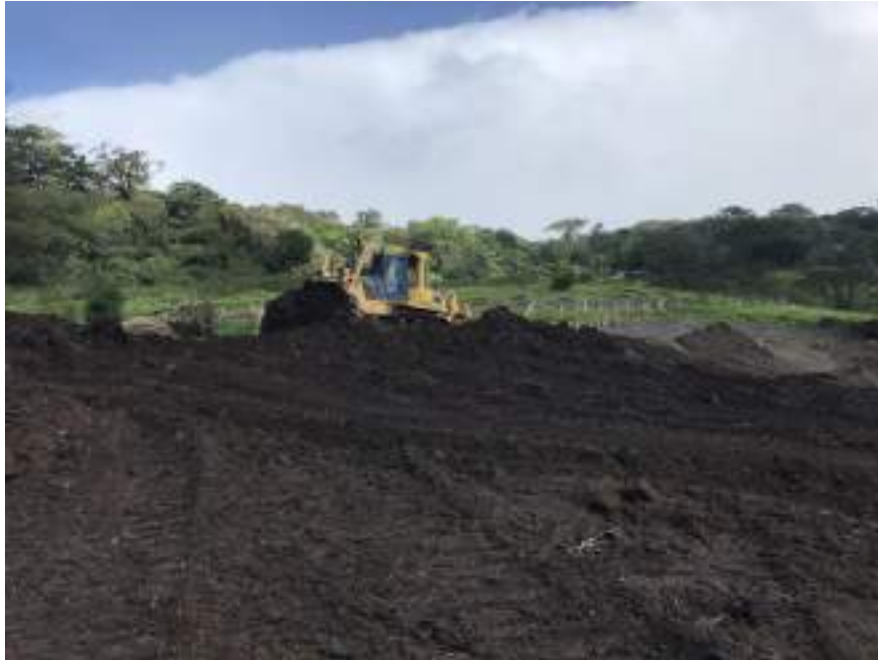
**Figura 139.** Supervisión en el sector suroeste de la escombrera.

Fuera de la afectación que este sector del sitio había tenido anteriormente en el año 2018 por la colocación de material, los sectores nuevos no se evidenció material arqueológico, rasgos o cualquier otro elemento que sufriera daño. Durante la supervisión efectuada no se registró ningún fragmento cerámico o lítico en superficie.

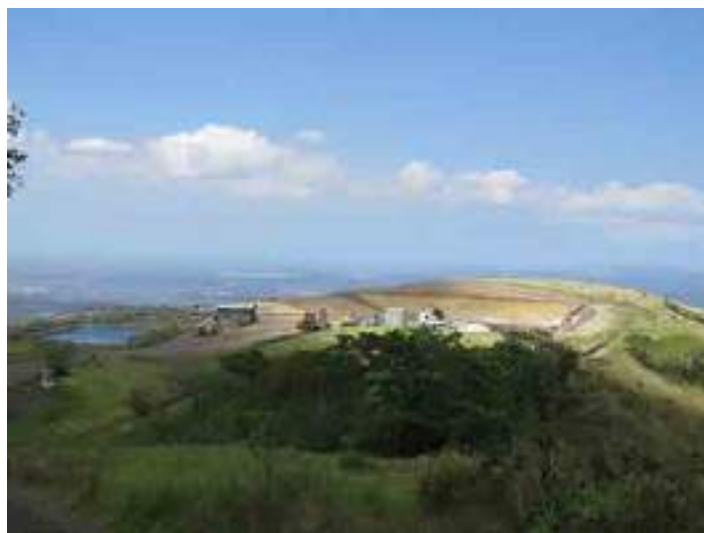
**Figura 141.** Laguna de almacenamiento, 2021.

La laguna de almacenamiento de la PLB-05 es utilizada para la operatividad de los procesos del Proyecto (Figura 141), el agua se distribuye por gravedad, su uso es racional, se amplía su capacidad de almacenamiento según el avance de las obras.

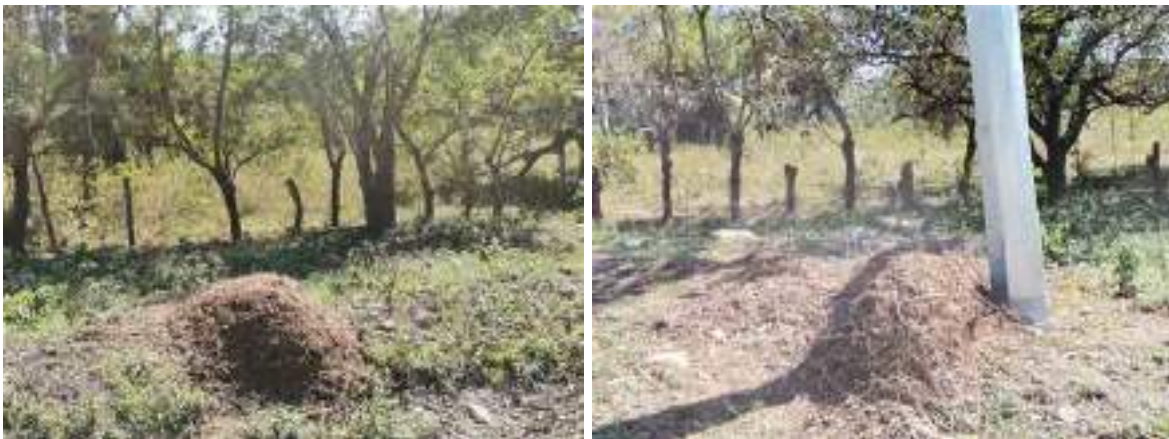
**Figura 144.** Residuos vegetales procedentes de la poda de ramas triturados.

Los residuos vegetales procedentes de la poda de ramas y troncos son trozados y apilados en estibas en las orillas de las propiedades o de los caminos donde se generen riesgo de incendio o afectación a vecinos (Figura 144).

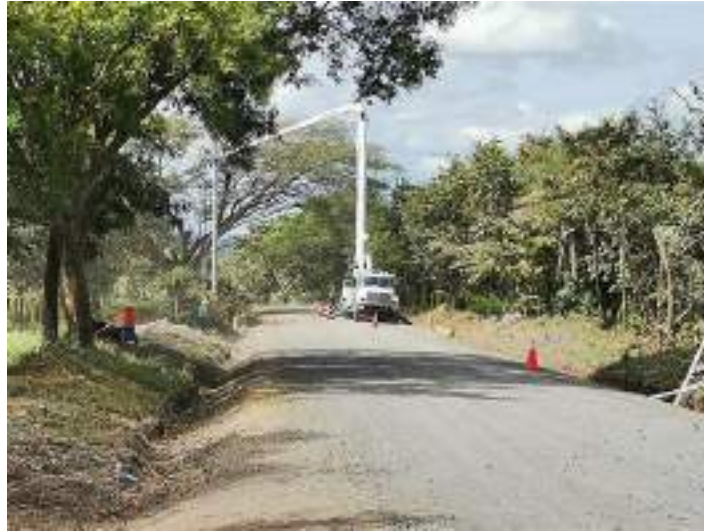
**Figura 145.** Demarcación y regulación de tránsito en los sitios de trabajo de la LD.

Para los trabajos realizados en la LD se cuenta con una adecuada demarcación y con personal que regule el tránsito para evitar inconvenientes con los usuarios del camino, tanto del proyecto como de las comunidades.

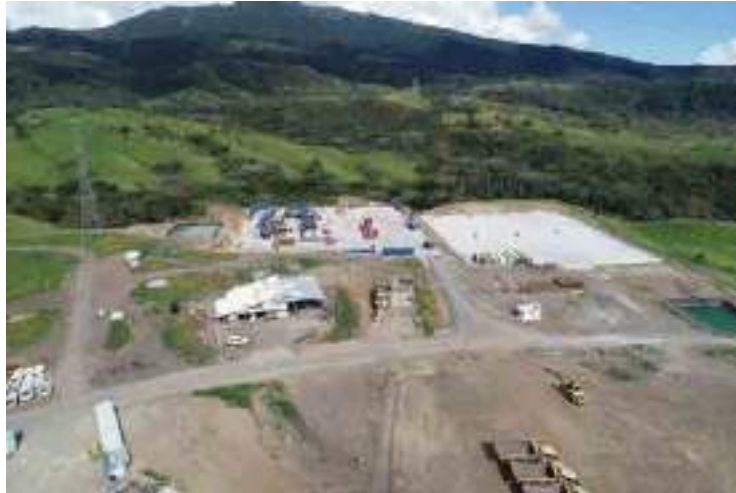
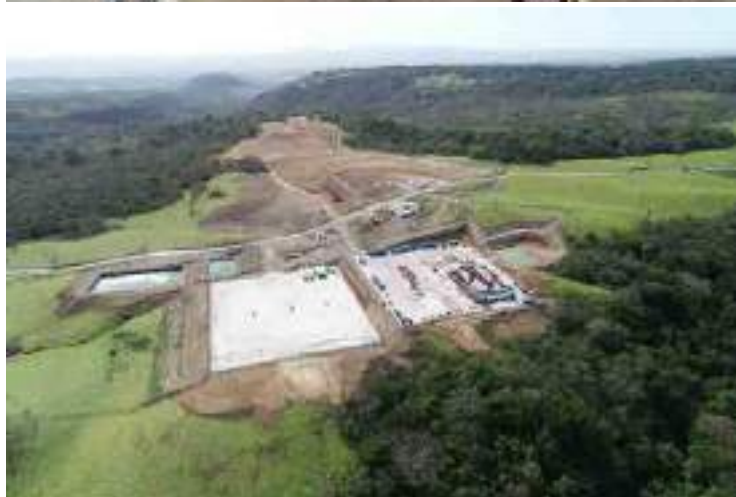
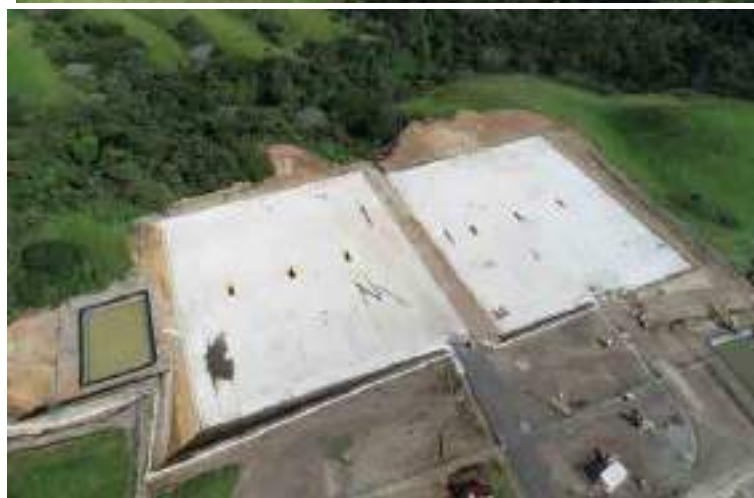
Figura 146. Construcción de Plazoleta PLB-08.

Pendiente la recepción final del producto por parte del CSRG (Figura 146).

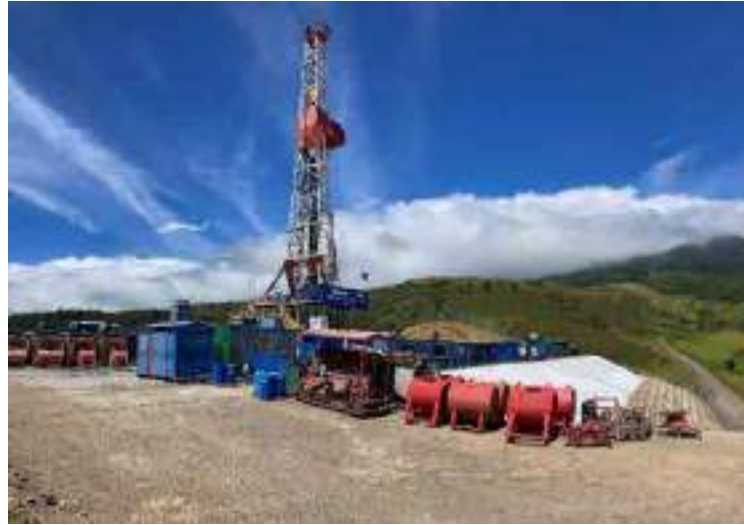
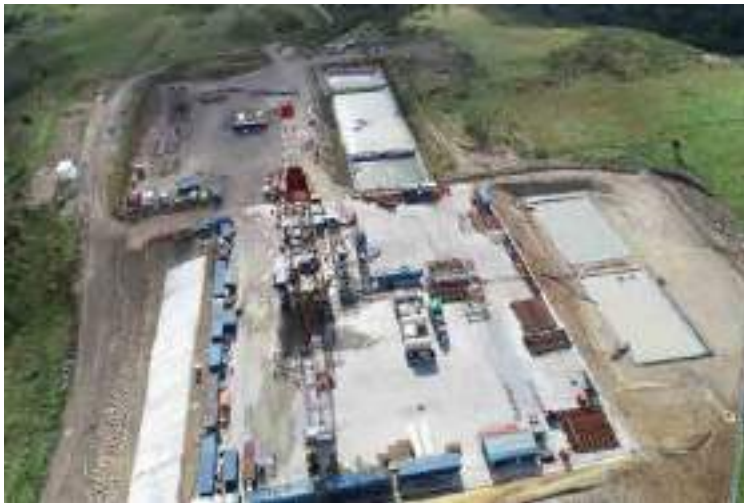
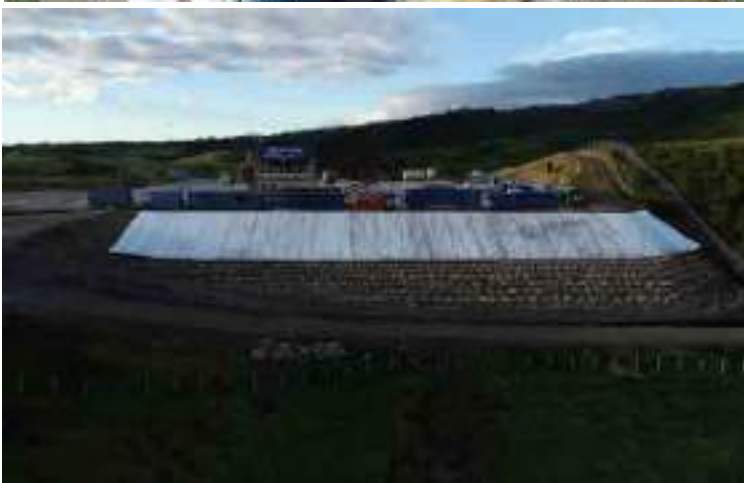
**Figura 147.** Ampliación de Plazoleta PLB-02.

- Todas las actividades fueron ejecutadas (Figura 147).

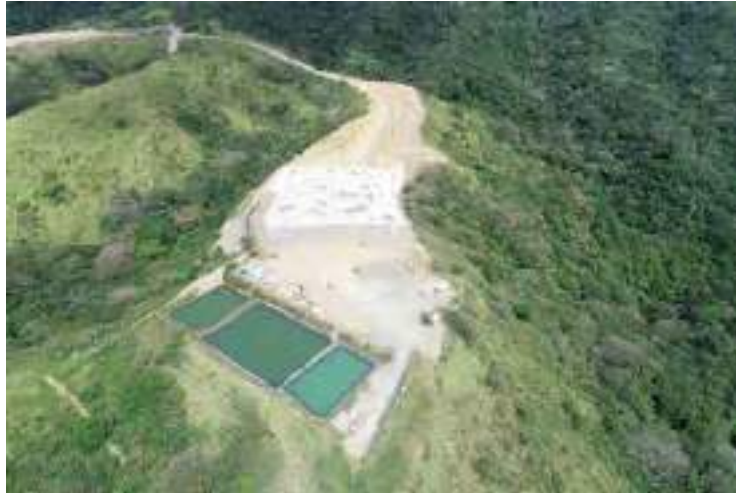
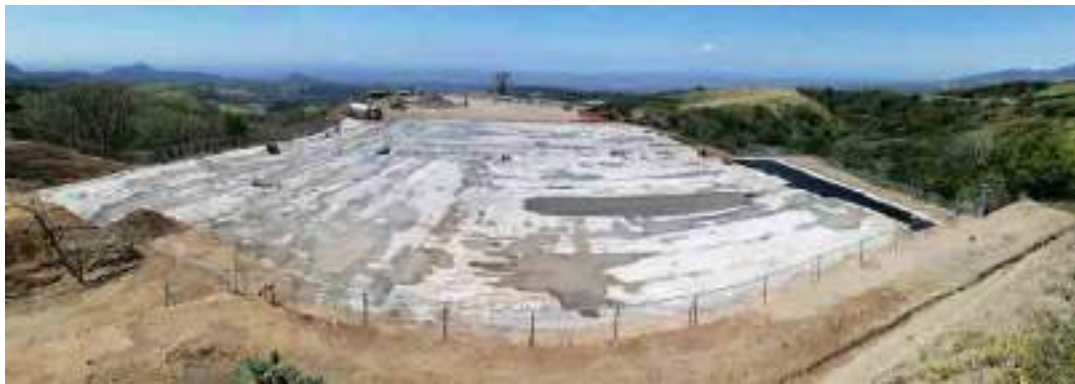
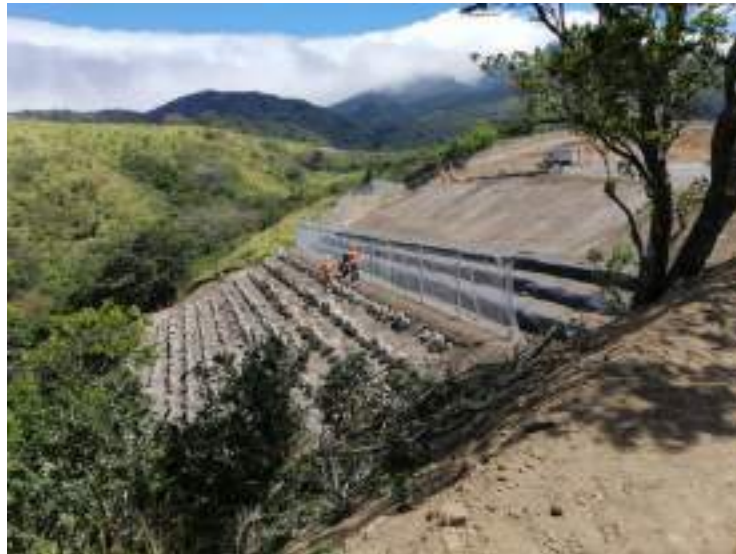
**Figura 148.** Ampliación de Plazoleta PLB-05.

La obra muestra un avance significativo a pesar de la complejidad del sitio en lo referente accesos y precipitación. El atraso generado por el cierre sanitario debido a la pandemia por Covid 19 aún se refleja en esta obra (Figura 148).

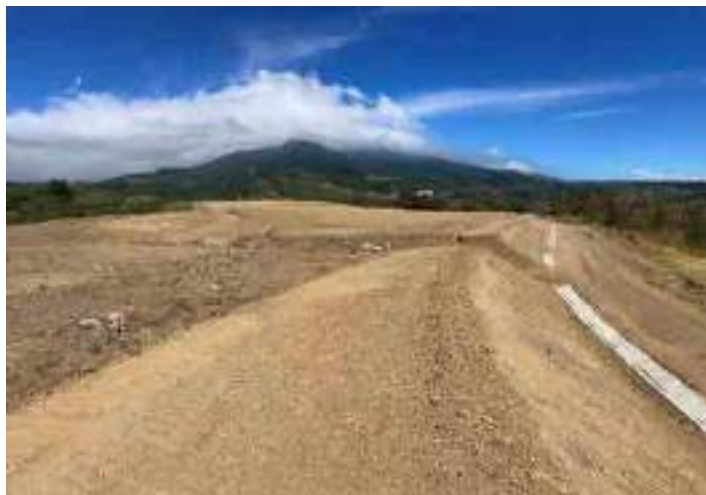
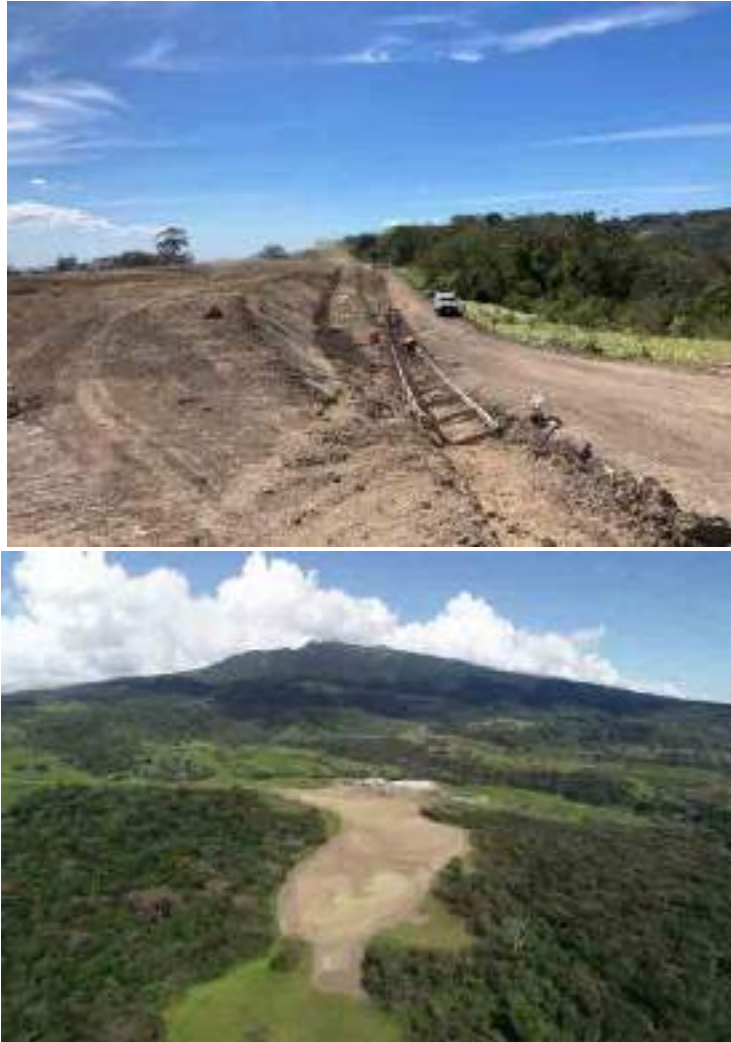
**Figura 149.** Escombrera 1.

En este periodo la obra presenta importante actividad en el acomodo de material de tal forma que se evita el exceso de sedimentos alrededor de la obra (Figura 149).

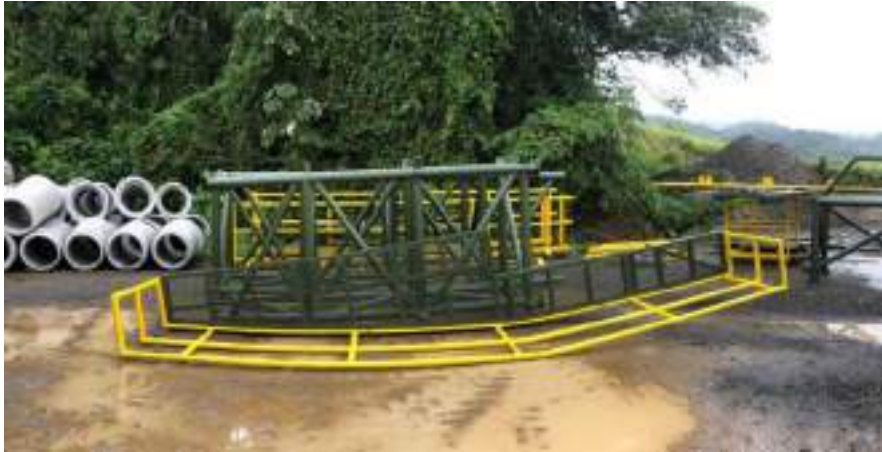
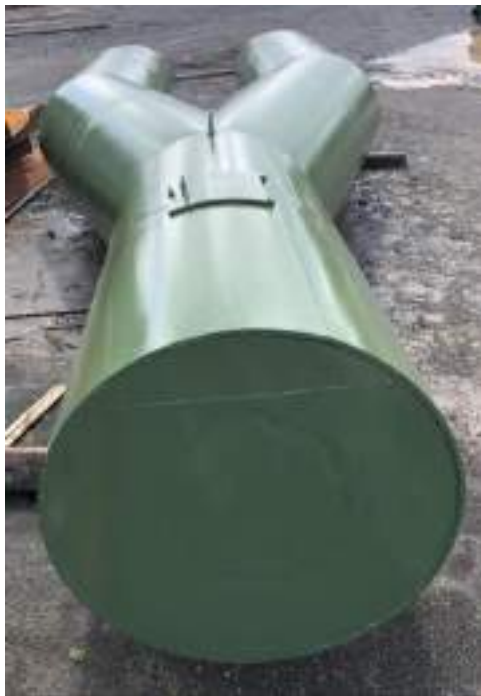
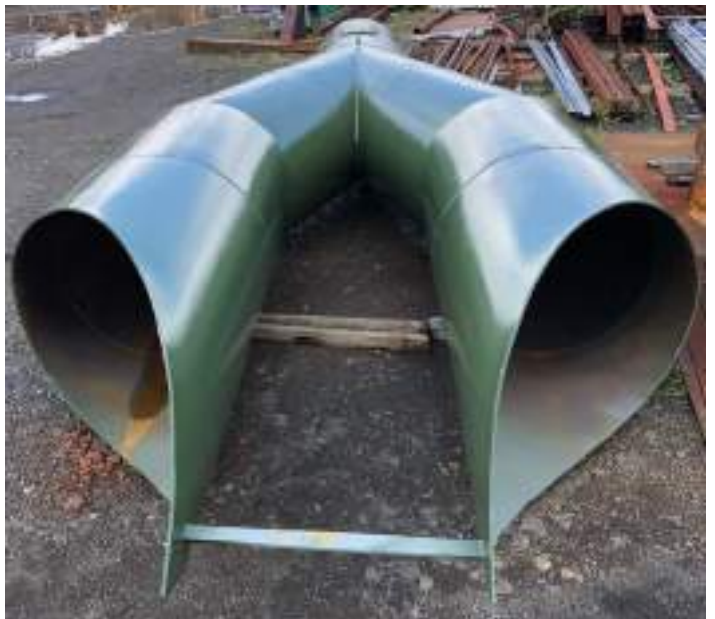
**Figura 150.** Fabricación de elementos metálicos en Plazoleta PLB-09.

Se finalizó la fabricación de todos los elementos metálicos para pruebas de pozos (Figura 150).

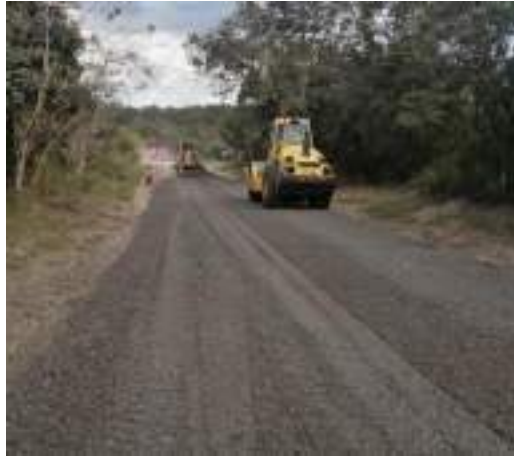
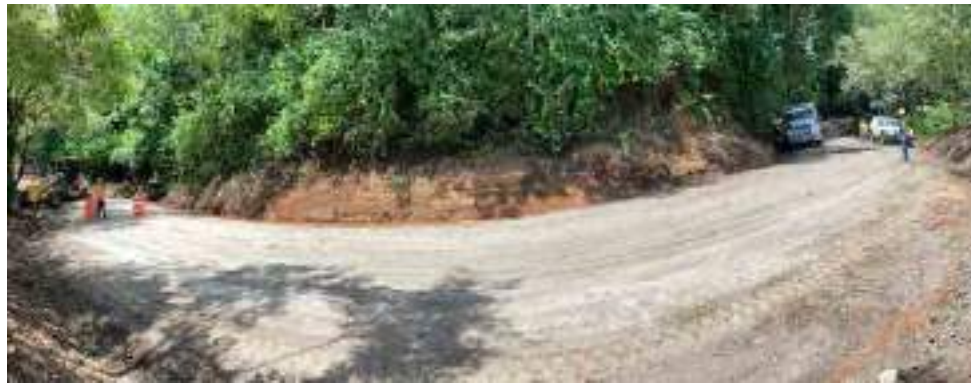
**Figura 152.** Mantenimiento de camino externo.

- Iluminación del Parque buena vista (Figura 151).
- Mantenimiento de caminos (Etapa 1).
- Mantenimiento de caminos (Etapa 2): colocación de 15 cm de lastre a lo largo de la ruta (Figura 152).

Se observa una adecuada colocación del material de sub base, lo cual permite que el material se mantenga sin afectaciones durante los eventos de lluvia.

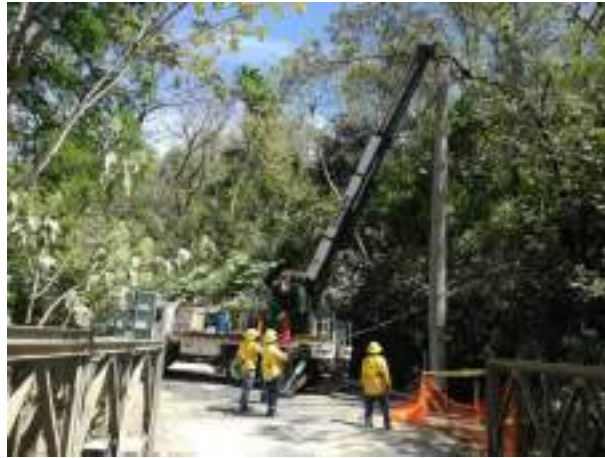
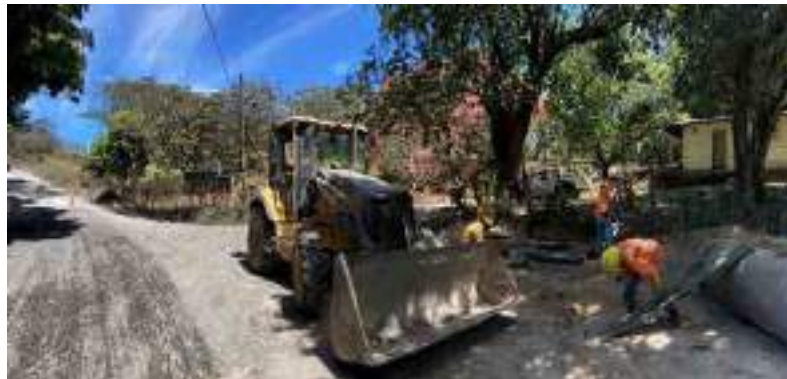
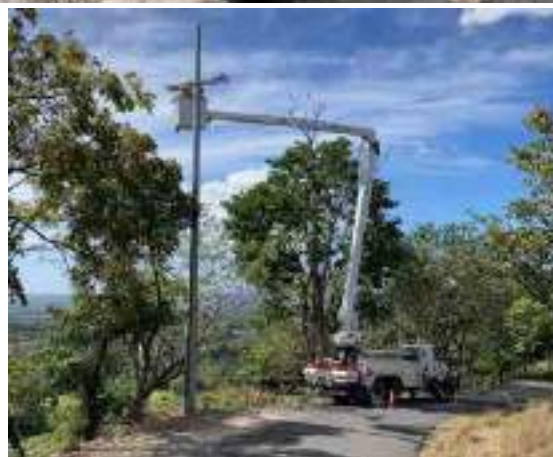
**Figura 153.** Construcción de la LD.

Actualmente se cuenta con una cuantía de 65 postes de 15 m y 20 postes de 13 m (todos a lo interno del proyecto). Además de 5 postes metálicos de 15 m en la ruta municipal hacia la interamericana (Figura 153).

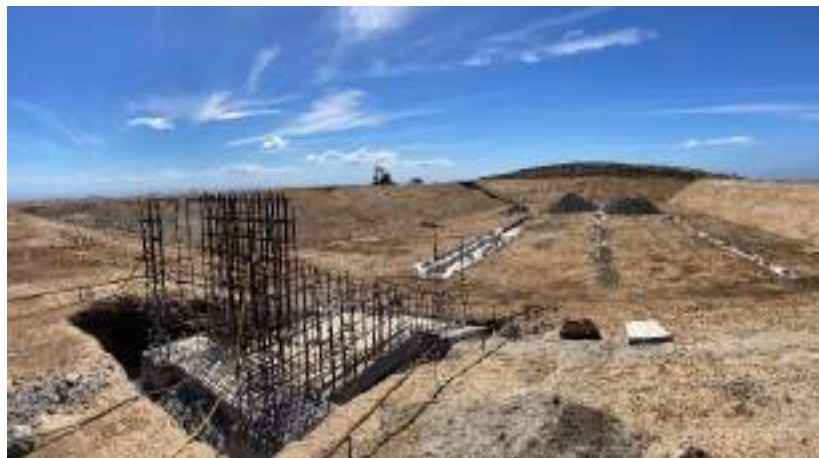
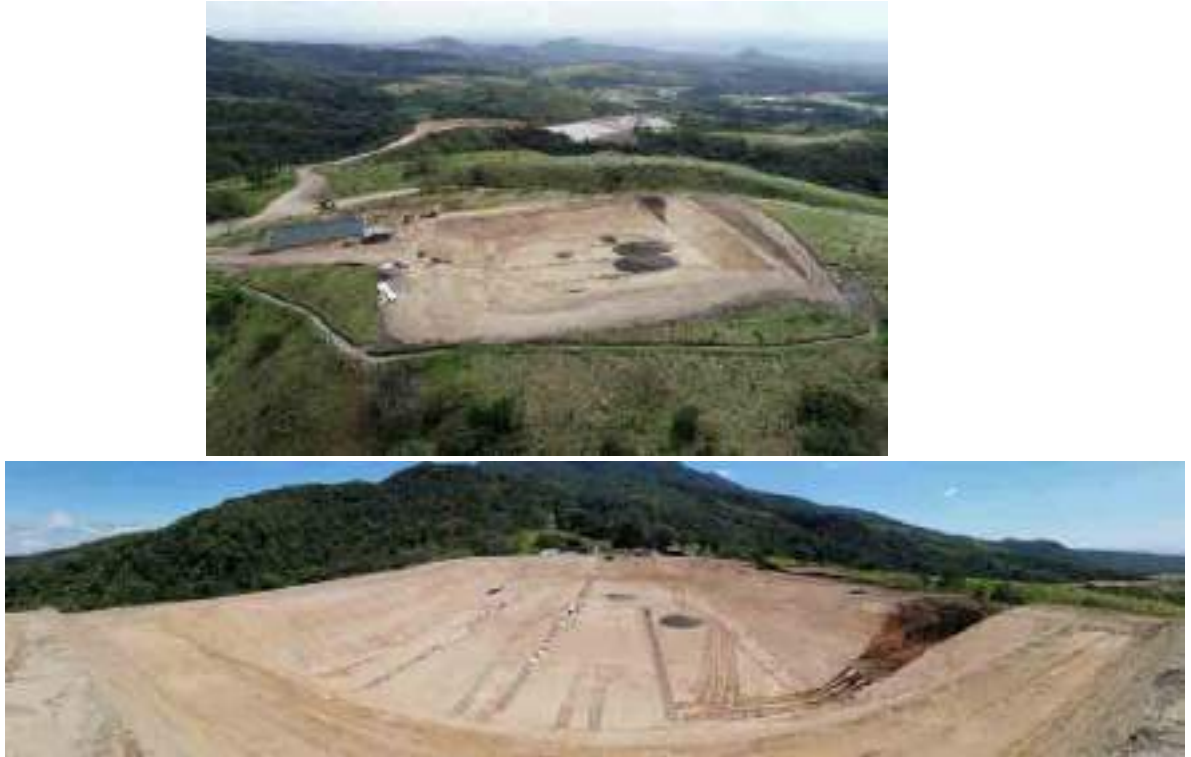
**Figura 154.** Laguna de almacenamiento.

Las actividades en esta obra están concentradas en la ejecución del corte del material en la huella de obra, dicho material está siendo colocado en las escombreras, en la PLB-05 y la PLB-02. Cabe destacar que los rendimientos obtenidos están dentro de los parámetros aceptables, a pesar de las intensas lluvias (Figura 154).

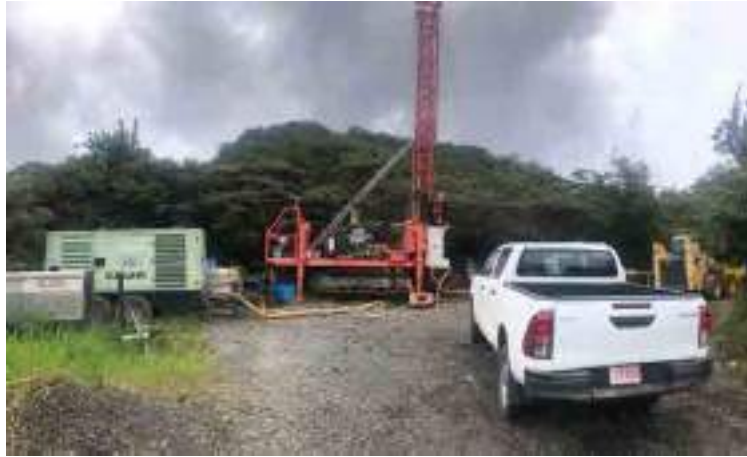
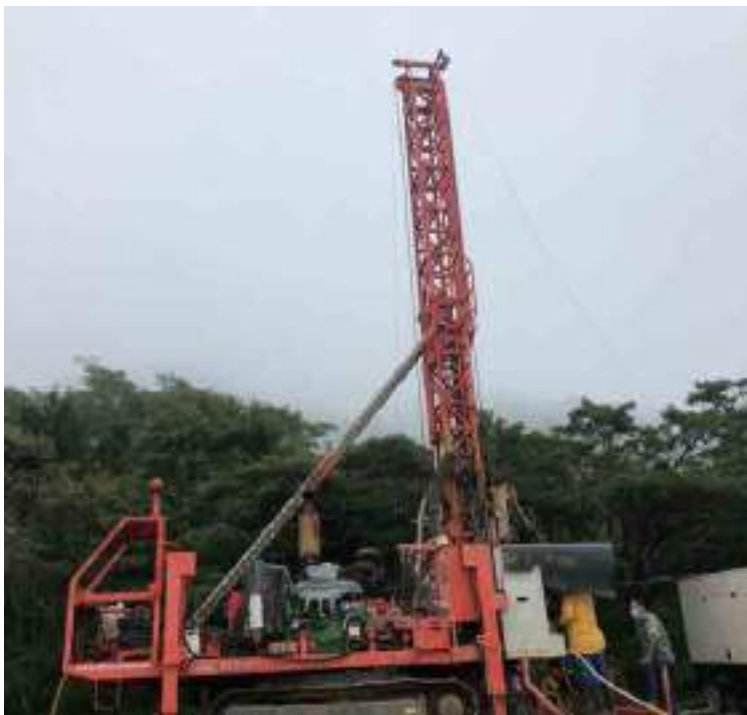
**Figura 155.** Pozos para extracción de agua.

Actualmente se cuenta con dos pozos perforados (Figura 155).
