## Informe de Responsabilidad Ambiental

Informe de Responsabilidad N° I-2021  
Período del Informe: Diciembre del 2020 – Marzo del 2021

### Proyecto Geotérmico Borinquen

Ubicación: Provincia: Guanacaste, Cantón: Liberia, Distrito: Cañas Dulces  
N° de Expediente: D1-8715-2012-SETENA

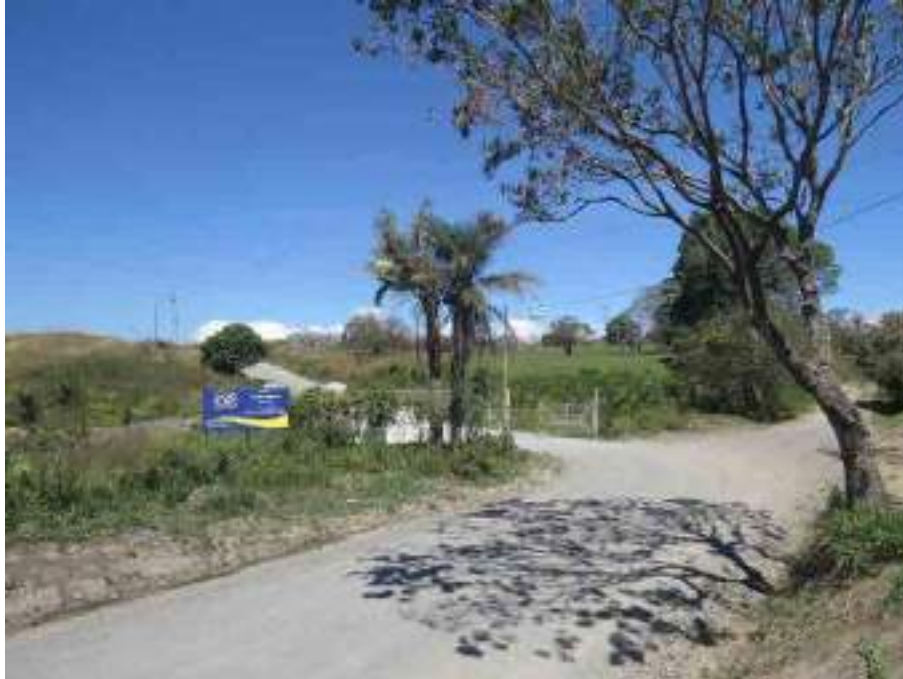
Control de ingreso y salida al PG Borinquen, acceso principal al Área de Proyecto. Febrero 2021.

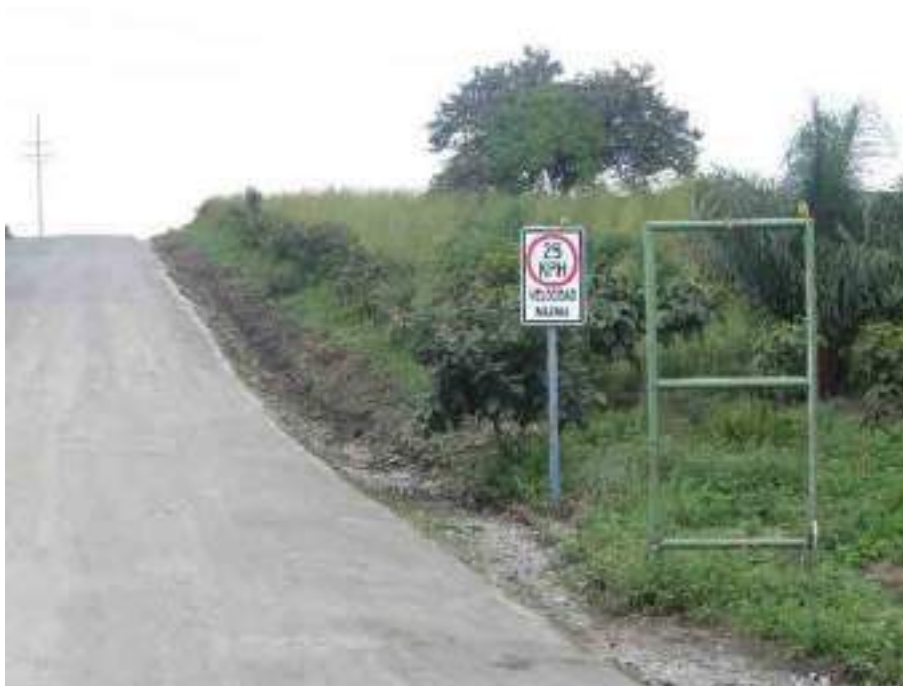
Rotulación en camino interno con restricción de alimentación de fauna. Febrero 2021.

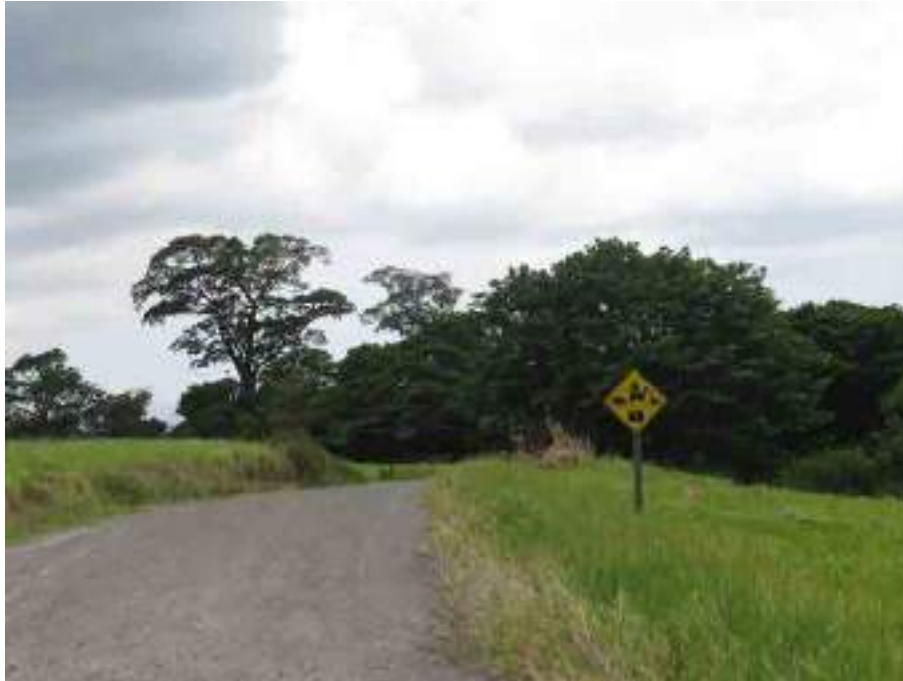
Señalización dentro de camino interno del PG Borinquen. Febrero 2021.

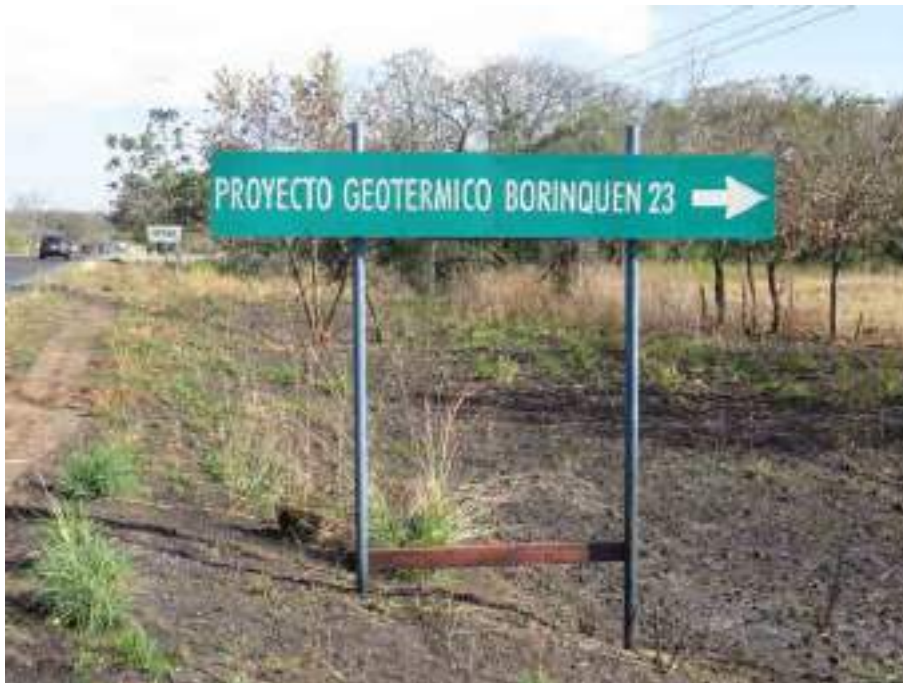
Señalización vial en camino externo. Marzo 2021.

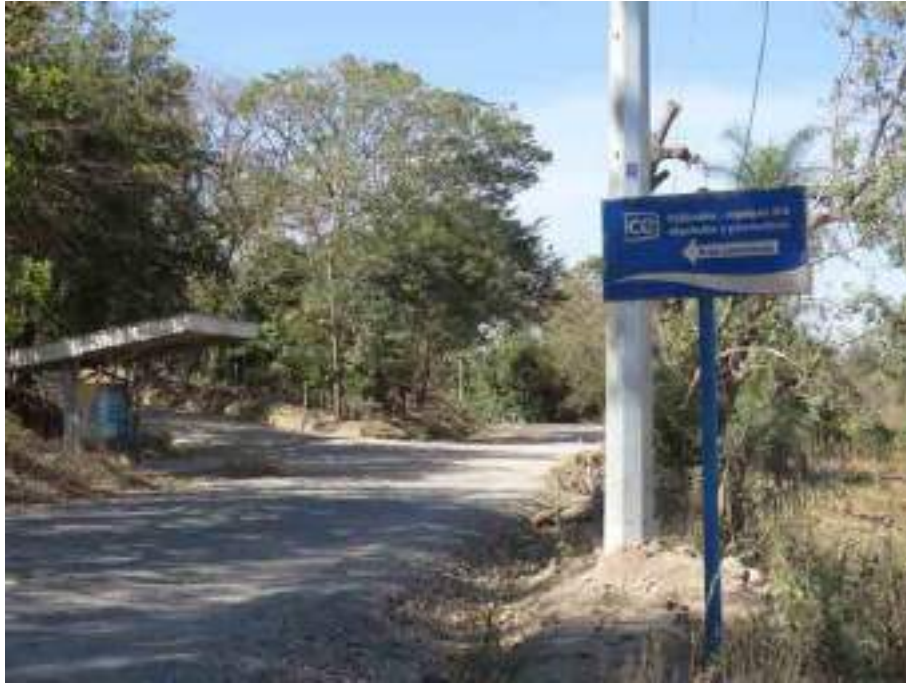
Señalización vial en camino externo. Marzo 2021.

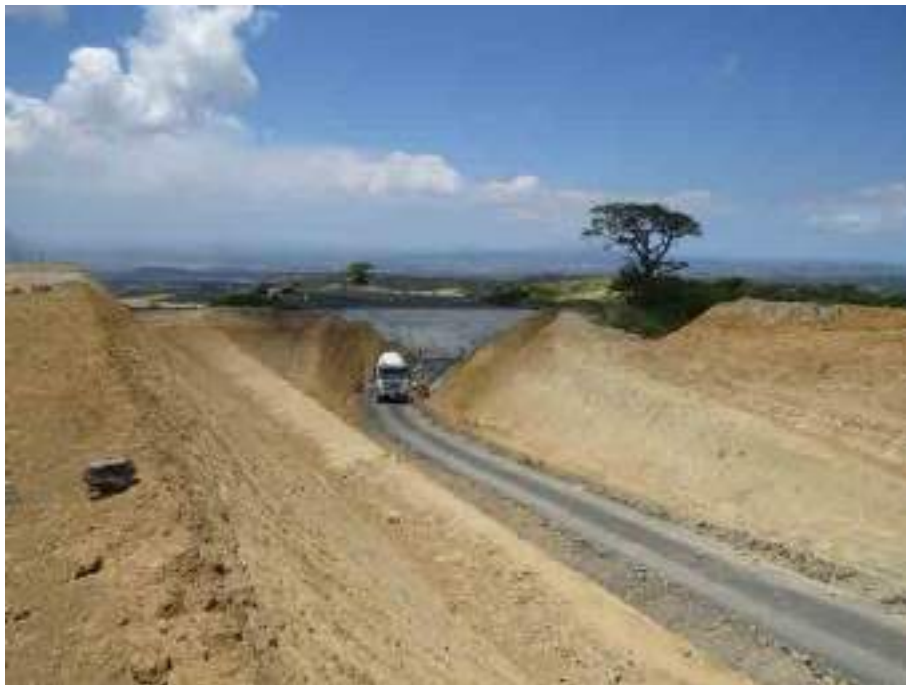
Acceso a la Plazoleta PLB-05. Marzo 2021.

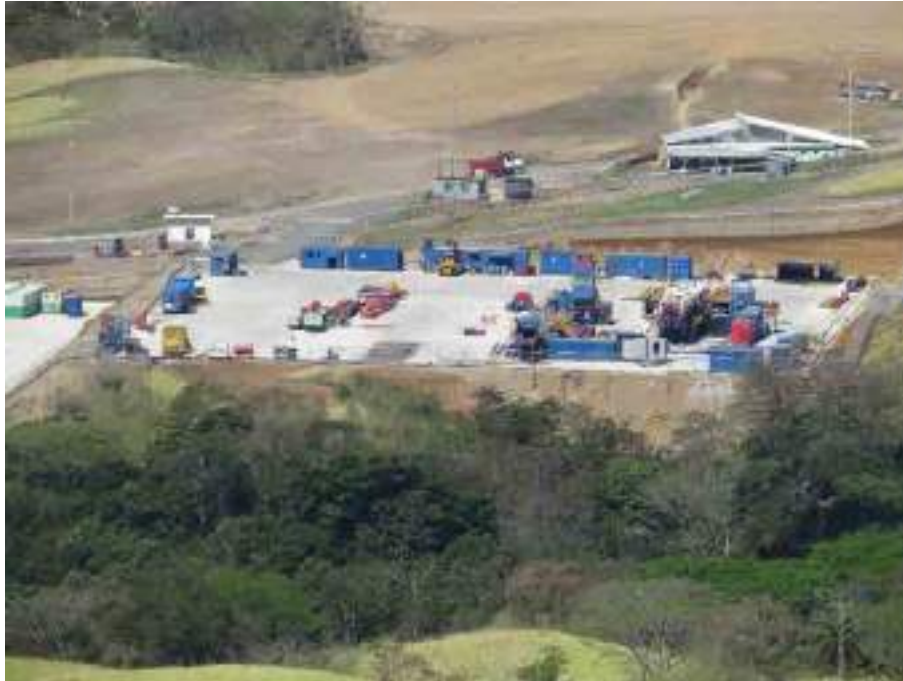
Máquina perforadora K-Pem almacenada en la Plazoleta PLB-08. Marzo 2021.

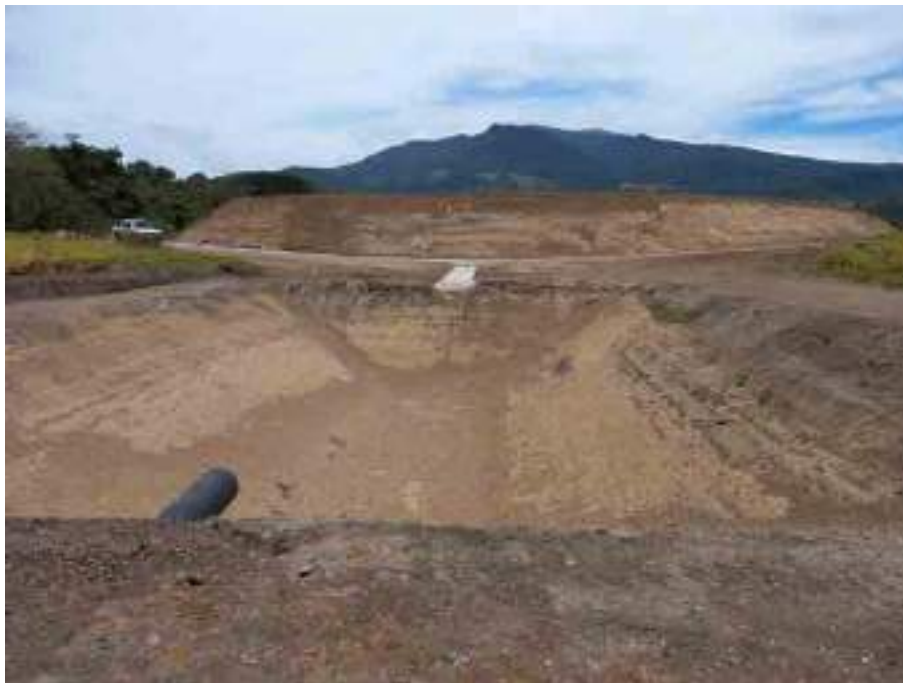
Sedimentador de la Escombrera 1. Marzo 2021.

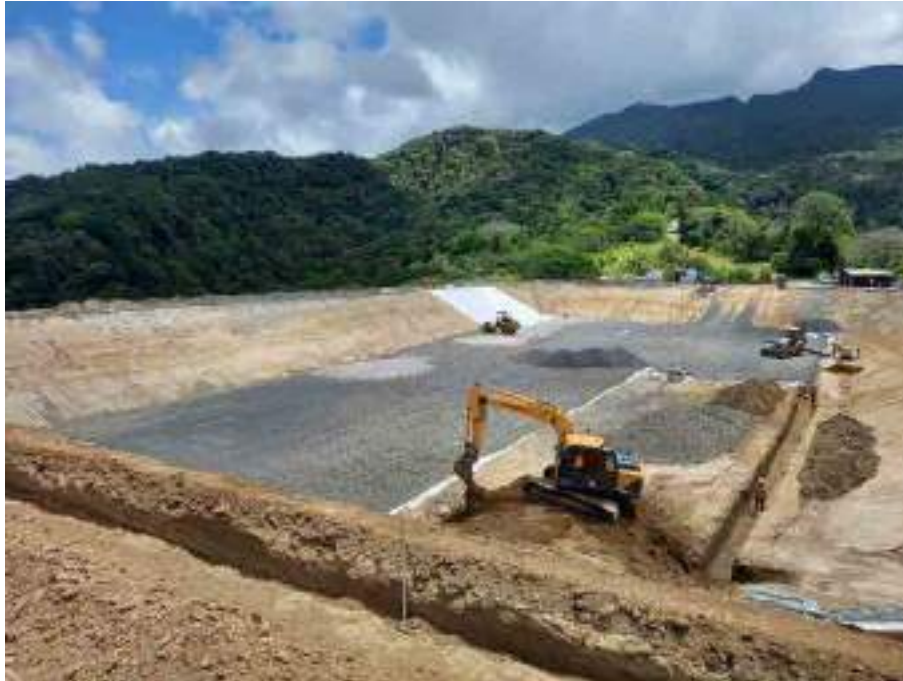
Proceso de excavación y movimiento de tierra para la construcción de la Laguna de almacenamiento LGB-05. Marzo 2021.

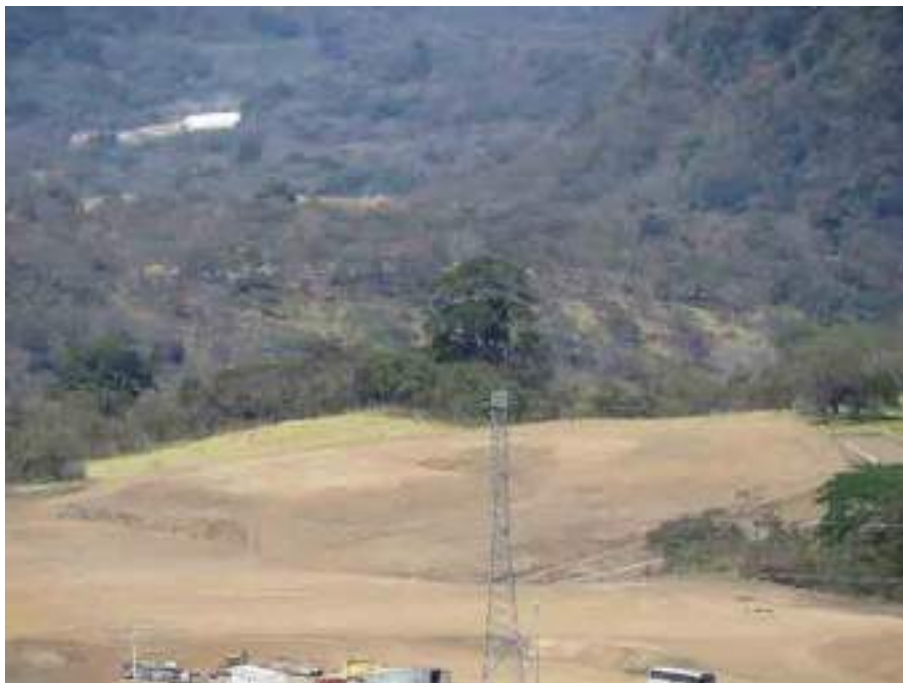
Sitio de obra Escombrera 1. Marzo 2021.

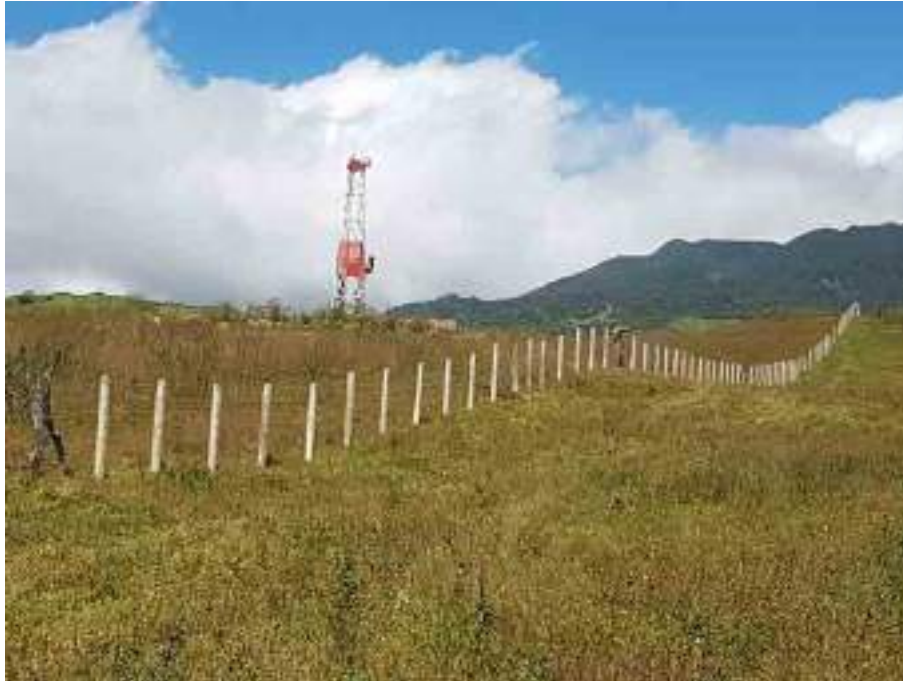
Proceso de construcción de cerca perimetral. Marzo 2021.

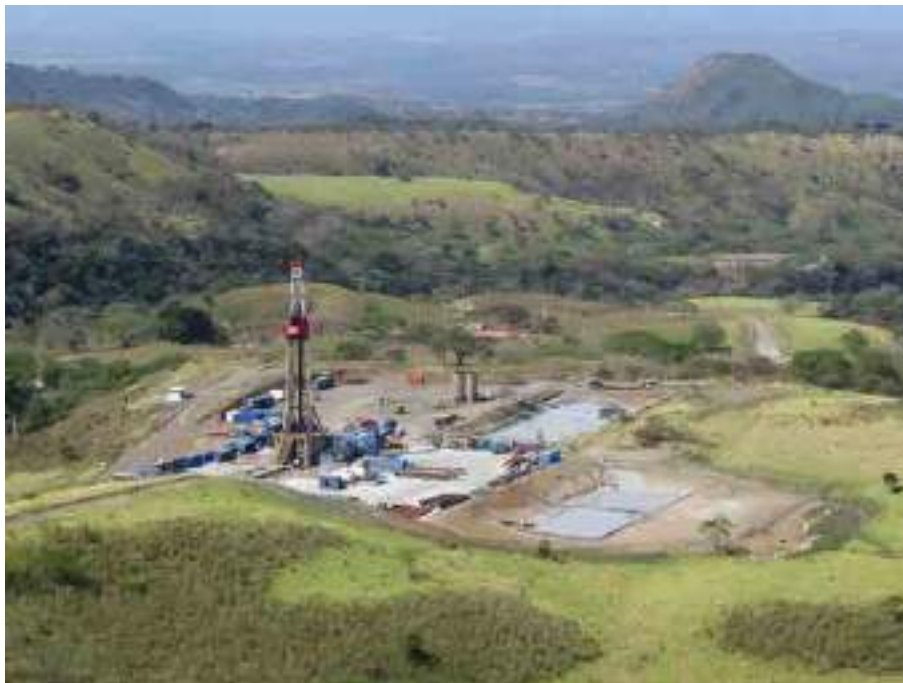
Vista panorámica del sitio de obra Plazoleta PLB-02. Marzo 2021.

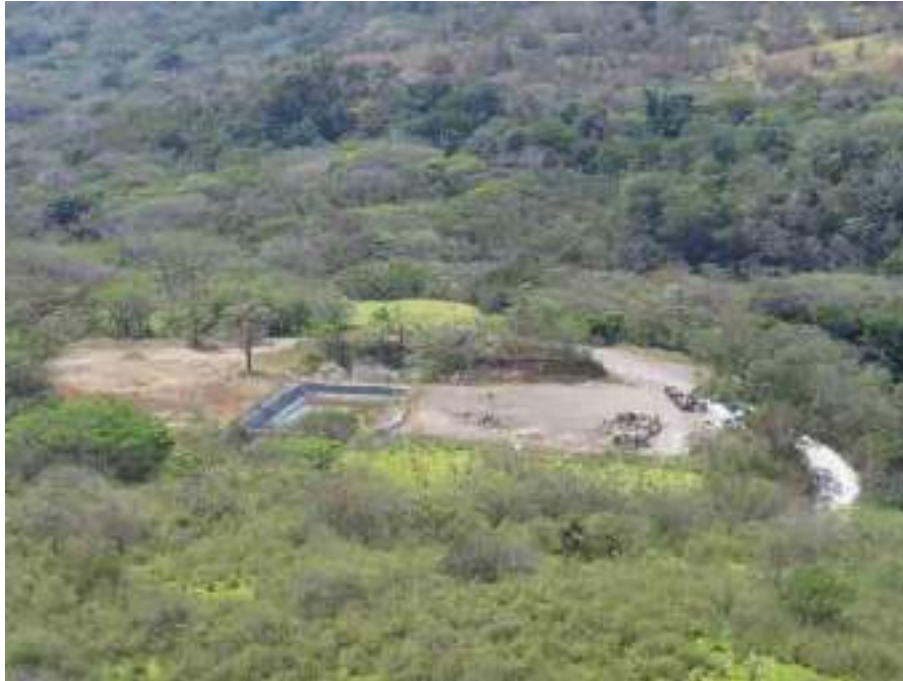
Vista panorámica del sitio de obra Plazoleta PLB-03. Marzo 2021.

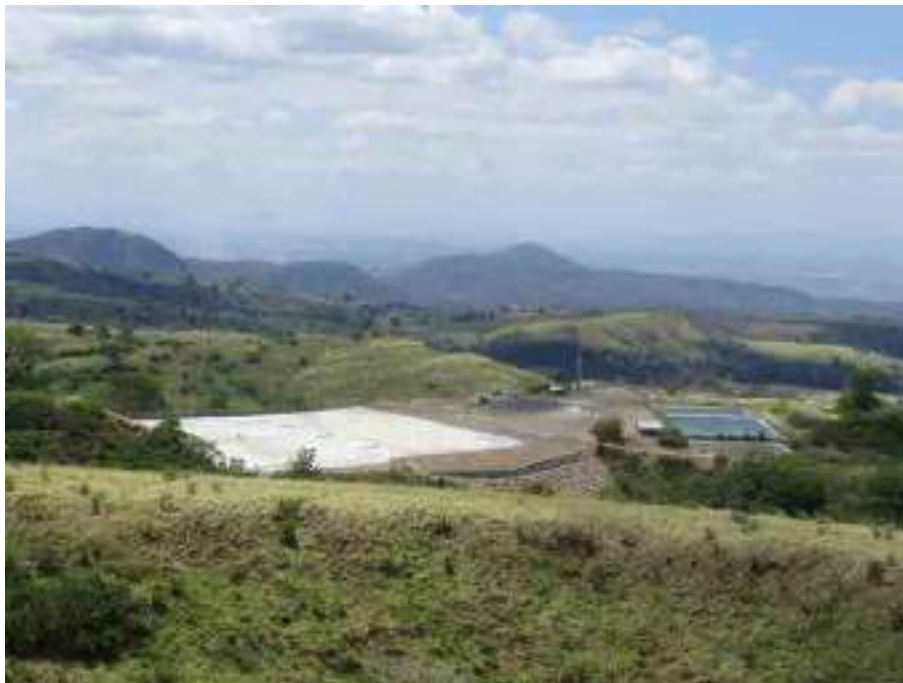
Vista panorámica del sitio de obra Plazoleta PLB-05. Al fondo se observa la Plazoleta PLB-02. Marzo 2021.

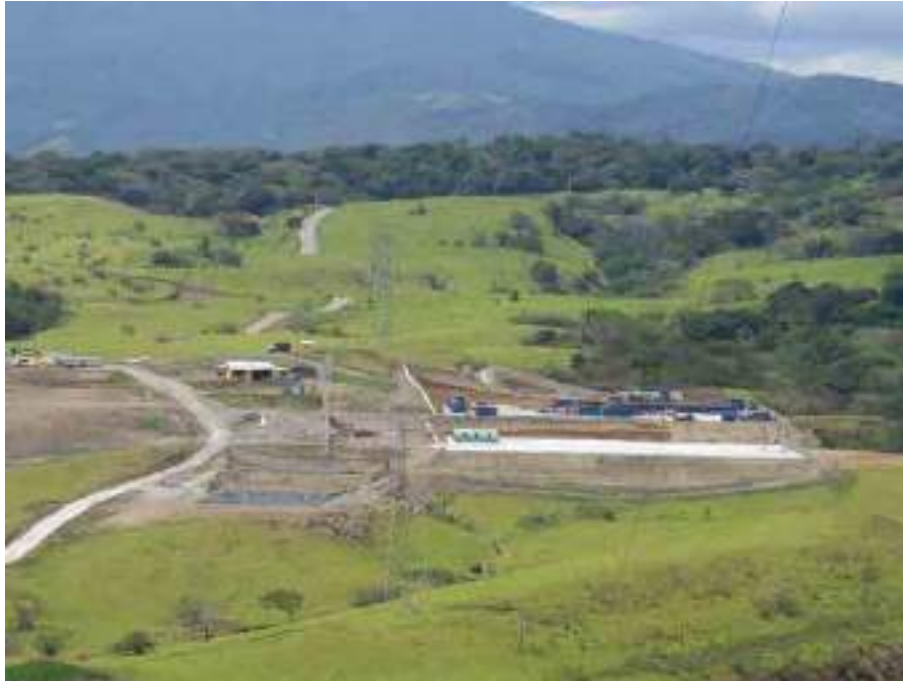
Vista panorámica del sitio de obra Plazoleta PLB-08. Marzo 2021.

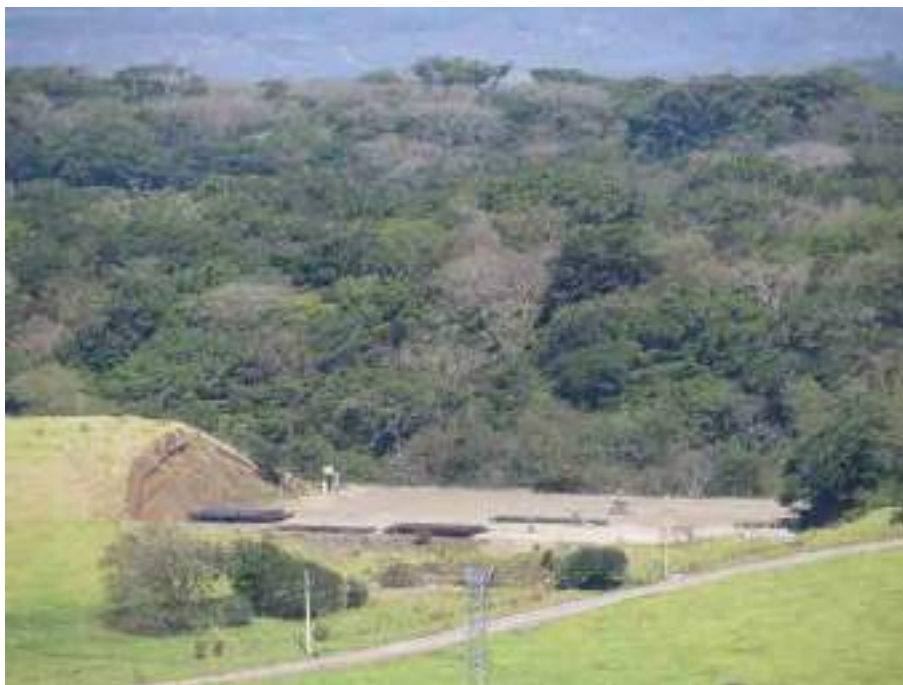
Vista panorámica del sitio de obra Plazoleta PLB-09. Marzo 2021.

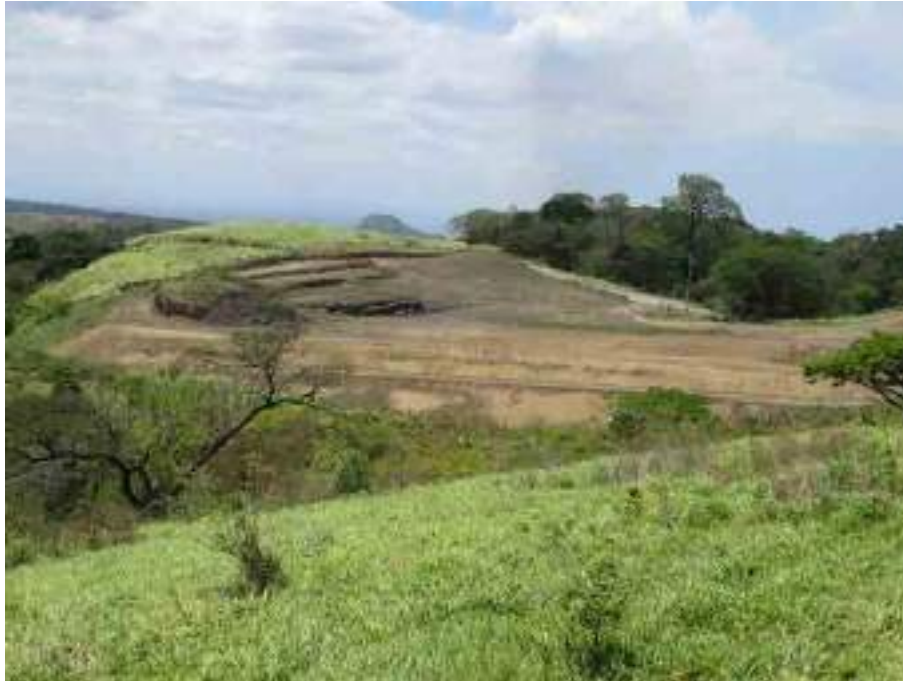
Vista panorámica del sitio de obra Escombrera 2. Marzo 2021.

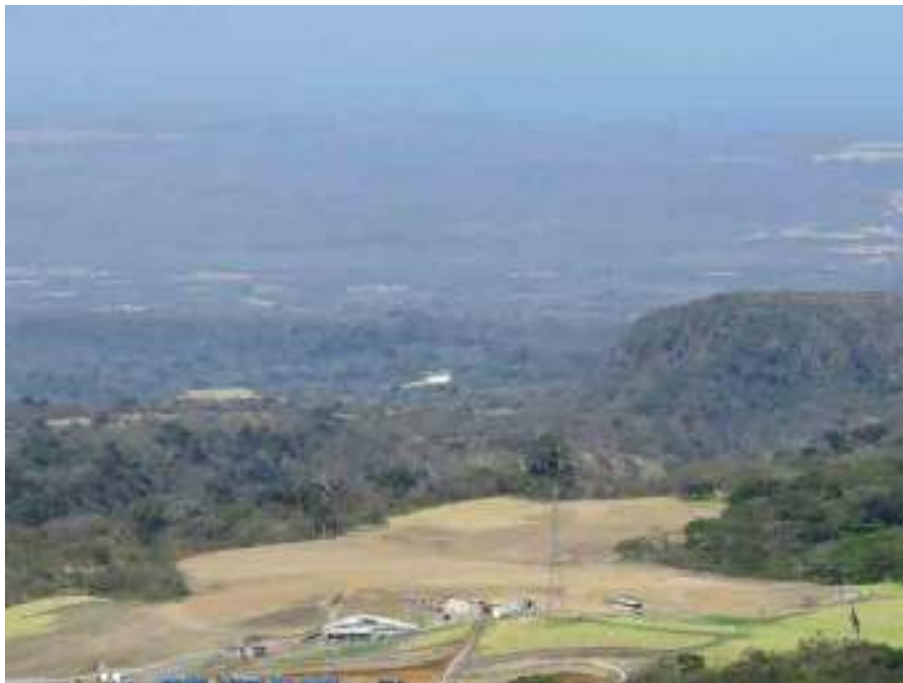
Vista panorámica sitio de obra Escombrera 1. Marzo 2021.

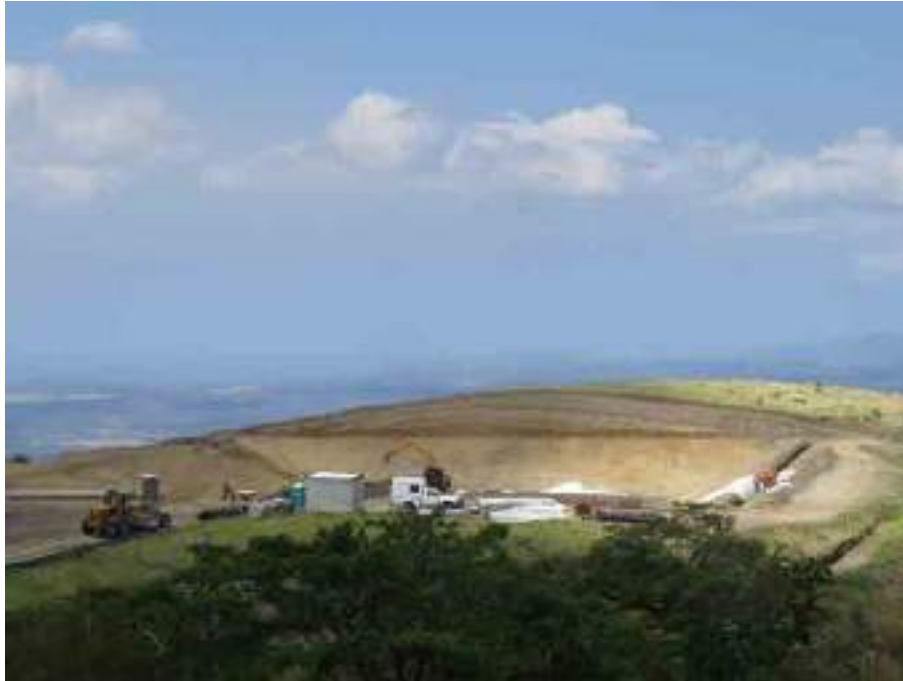
Vista panorámica sitio de obra Laguna de almacenamiento de agua de trabajo.  
Marzo 2021.

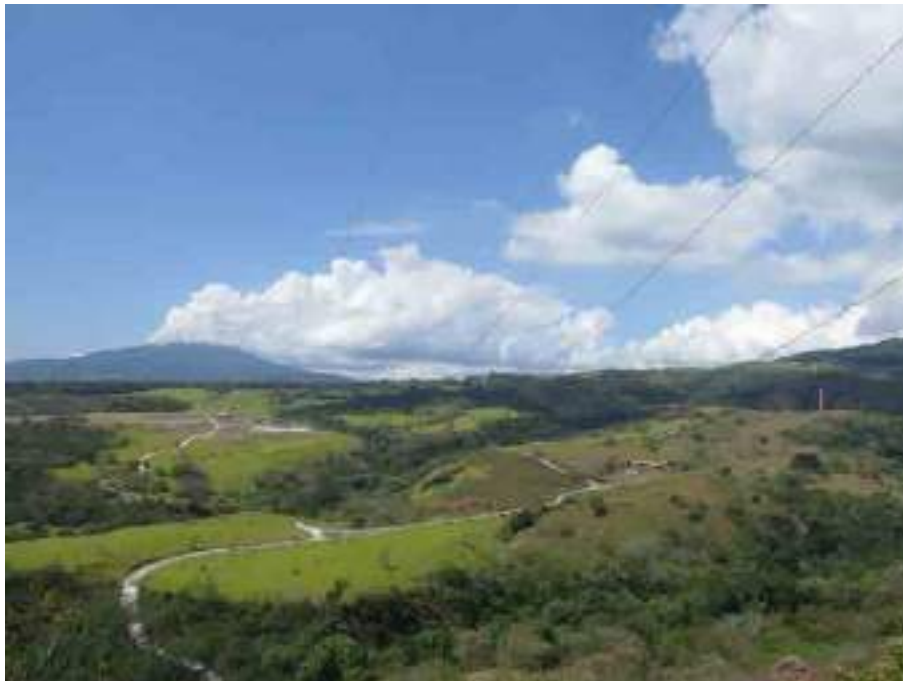
Vista panorámica del Área de Proyecto del PG Borinquen. Marzo 2021.
