## **Informe de Responsabilidad Ambiental**

Informe de Responsabilidad N° LI-2020

Período del Informe: Octubre 2019 – Junio 2020

### **Proyecto Geotérmico Pailas**

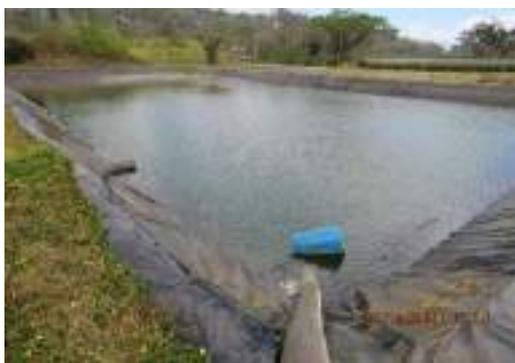
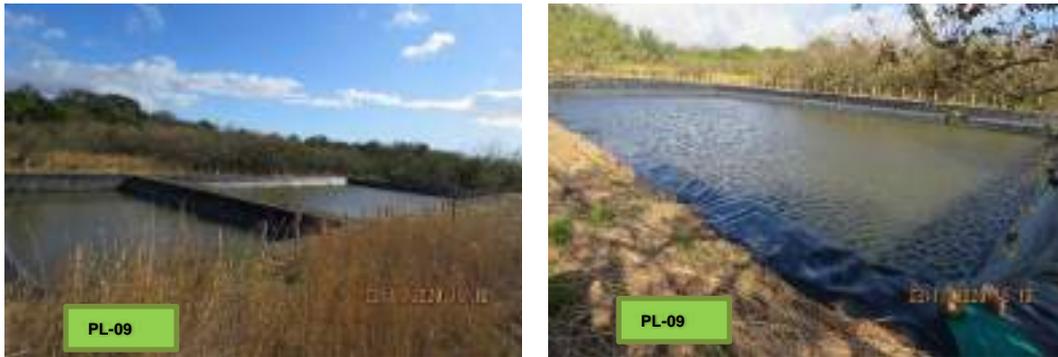
Figura 3. Lagunas impermeabilizadas en el campo geotérmico.

Todas las lagunas dentro del área de proyecto cuentan con sistemas de impermeabilización. Complementariamente el personal realiza inspecciones visuales para verificar el adecuado funcionamiento de los sistemas de impermeabilización en las lagunas y para detectar oportunamente la presencia de fugas potenciales según se detalla en las siguientes fotografías (Figura 3).

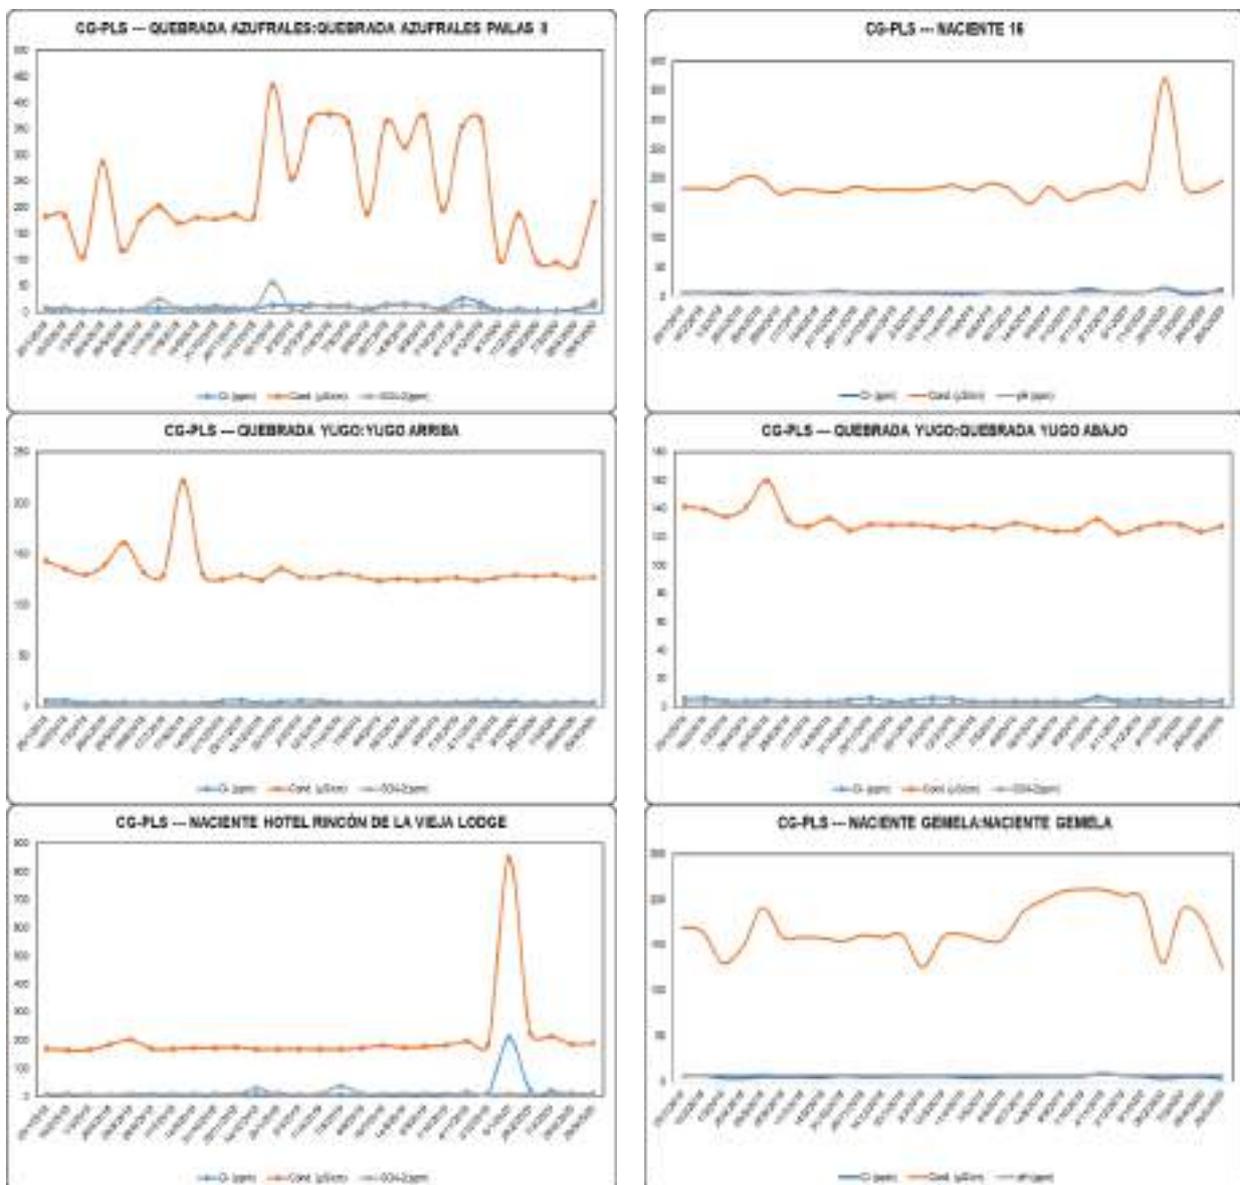
Figura 4. Monitoreo químico de las aguas superficiales en el campo geotérmico

Durante todas las etapas del proyecto se ha implementado un programa para el monitoreo del pH, cloruros y conductividad de las aguas superficiales dentro del área de proyecto. Los resultados de dichos análisis se detallan en la Figura 4.

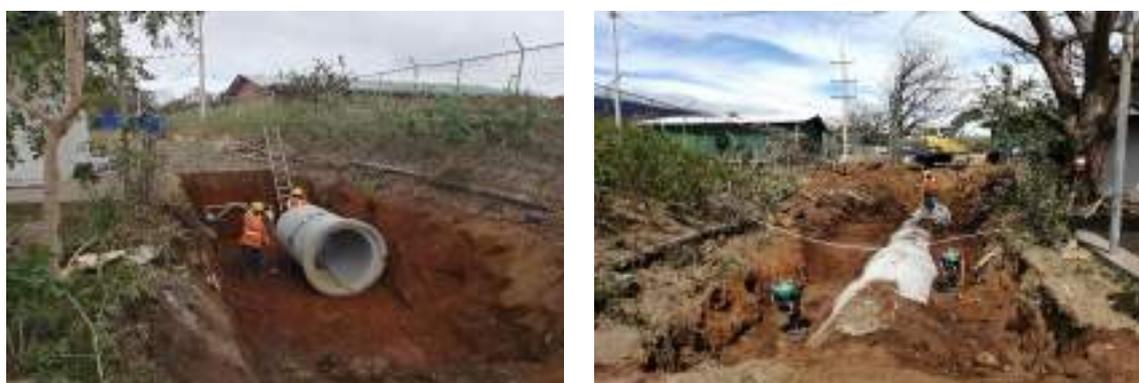
Figura 6 Construcción de sistema de alcantarillado para el drenaje de aguas pluviales

Como parte del proceso constructivo del sitio de obra "Oficinas del Centro de Servicio Recursos Geotérmicos", durante el presente periodo de informe se trabaja en la construcción del sistema de alcantarillado para las aguas pluviales del sitio de obra (Figura 6).

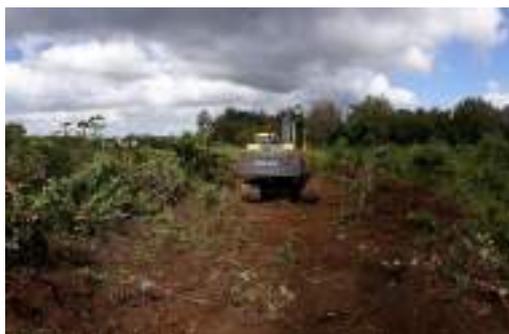
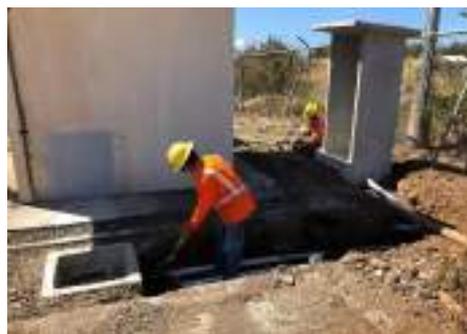
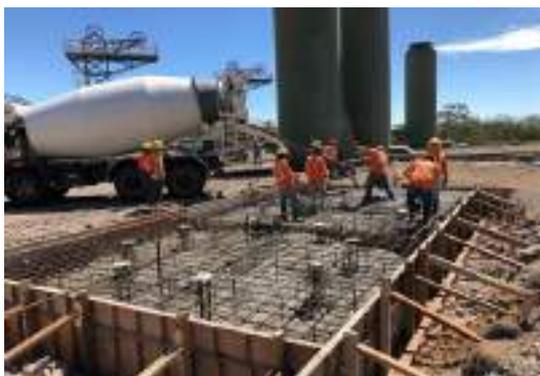
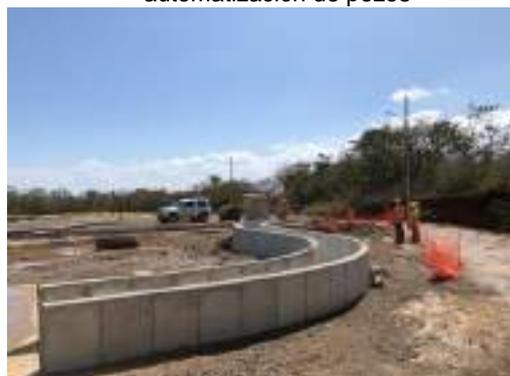
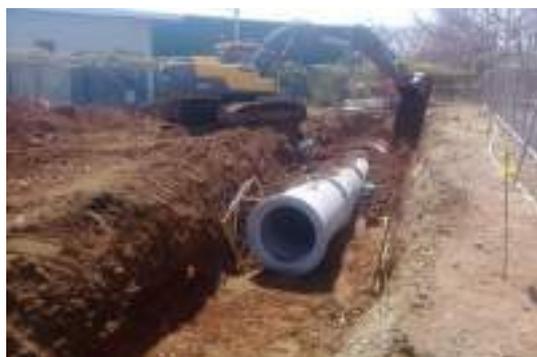
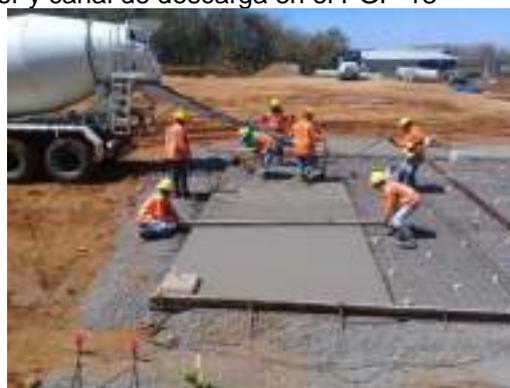
Figura 7 Trabajos en la conexión del PGP-13, PGP-16 y el Colector bifásico a ES-01

Como parte del mejoramiento y aprovechamiento del recurso geotérmico, actualmente se trabaja en la conexión del PGP-13, PGP-16 y el Colector bifásico a ES-01, de los cuales se concluyó con las actividades de limpieza de la ruta (desmonte), replanteo topográfico, cimentación de silenciadores y canal de descarga de silenciadores. Adicionalmente, se están prefabricando los pasos de tuberías que contiene la ruta.

Actualmente se avanza en la construcción del sistema de aguas pluviales, construcción de las cimentaciones y losa de piso del edificio de instrumentación, y en la fabricación de estructura metálica. Además, se finalizó la construcción de casetas y las obras de plazoleta correspondientes (colocación de tuberías, cableado, luminarias, tomas especiales, etc.).

Limpeza de ruta de tuberías

Colocación de tubería y caja de registro para automatización de pozos

Construcción de cimiento de silenciador y canal de descarga en el PGP-13

Construcción de sistema de recolección de aguas pluviales.

Construcción de fundación y losa de piso del edificio de Instrumentación y Control

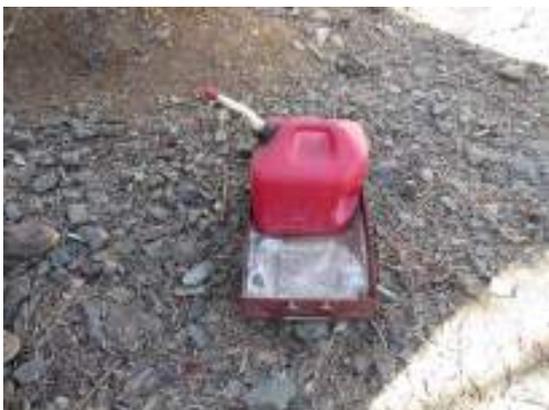
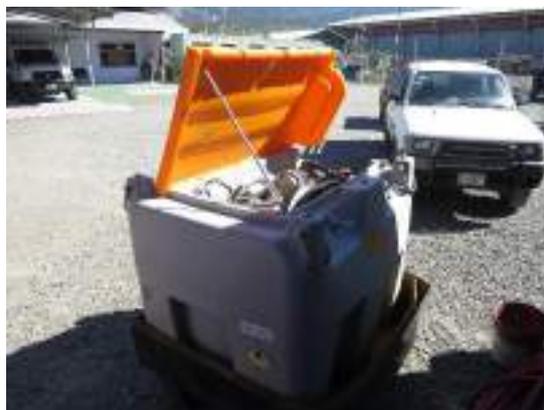
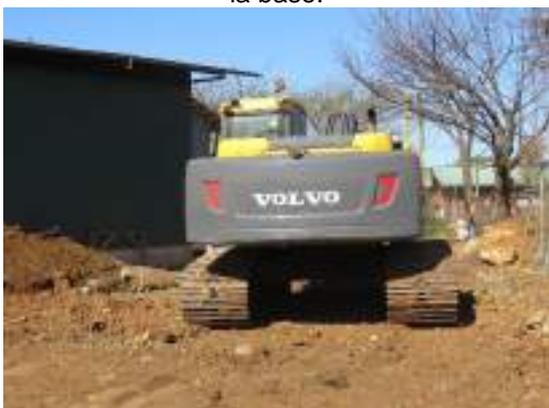
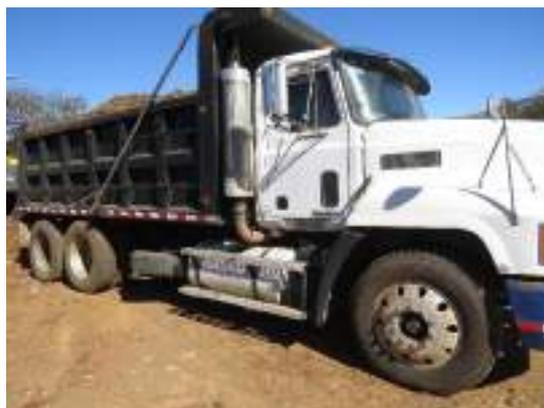
Figura 13. Inspección de maquinaria, sistemas de contención de derrames, dispensadores y contenedores para el almacenamiento y transporte.

Durante el presente periodo de informe no se registraron derrames de hidrocarburos en ninguno de los sitios de obra y se verificó el uso de sistemas contenedores adecuados para el transporte y almacenamiento de combustibles, así como el uso de sistemas de contención y absorbentes para ser utilizados en caso de que se presente un derrame (Figura 13).

Recipiente para transporte en campo dentro de bandeja de contención con absorbente en la base.

Dispensador de diésel dentro de bandeja de contención.

Inspección de maquinaria que labora en sitios de obra.

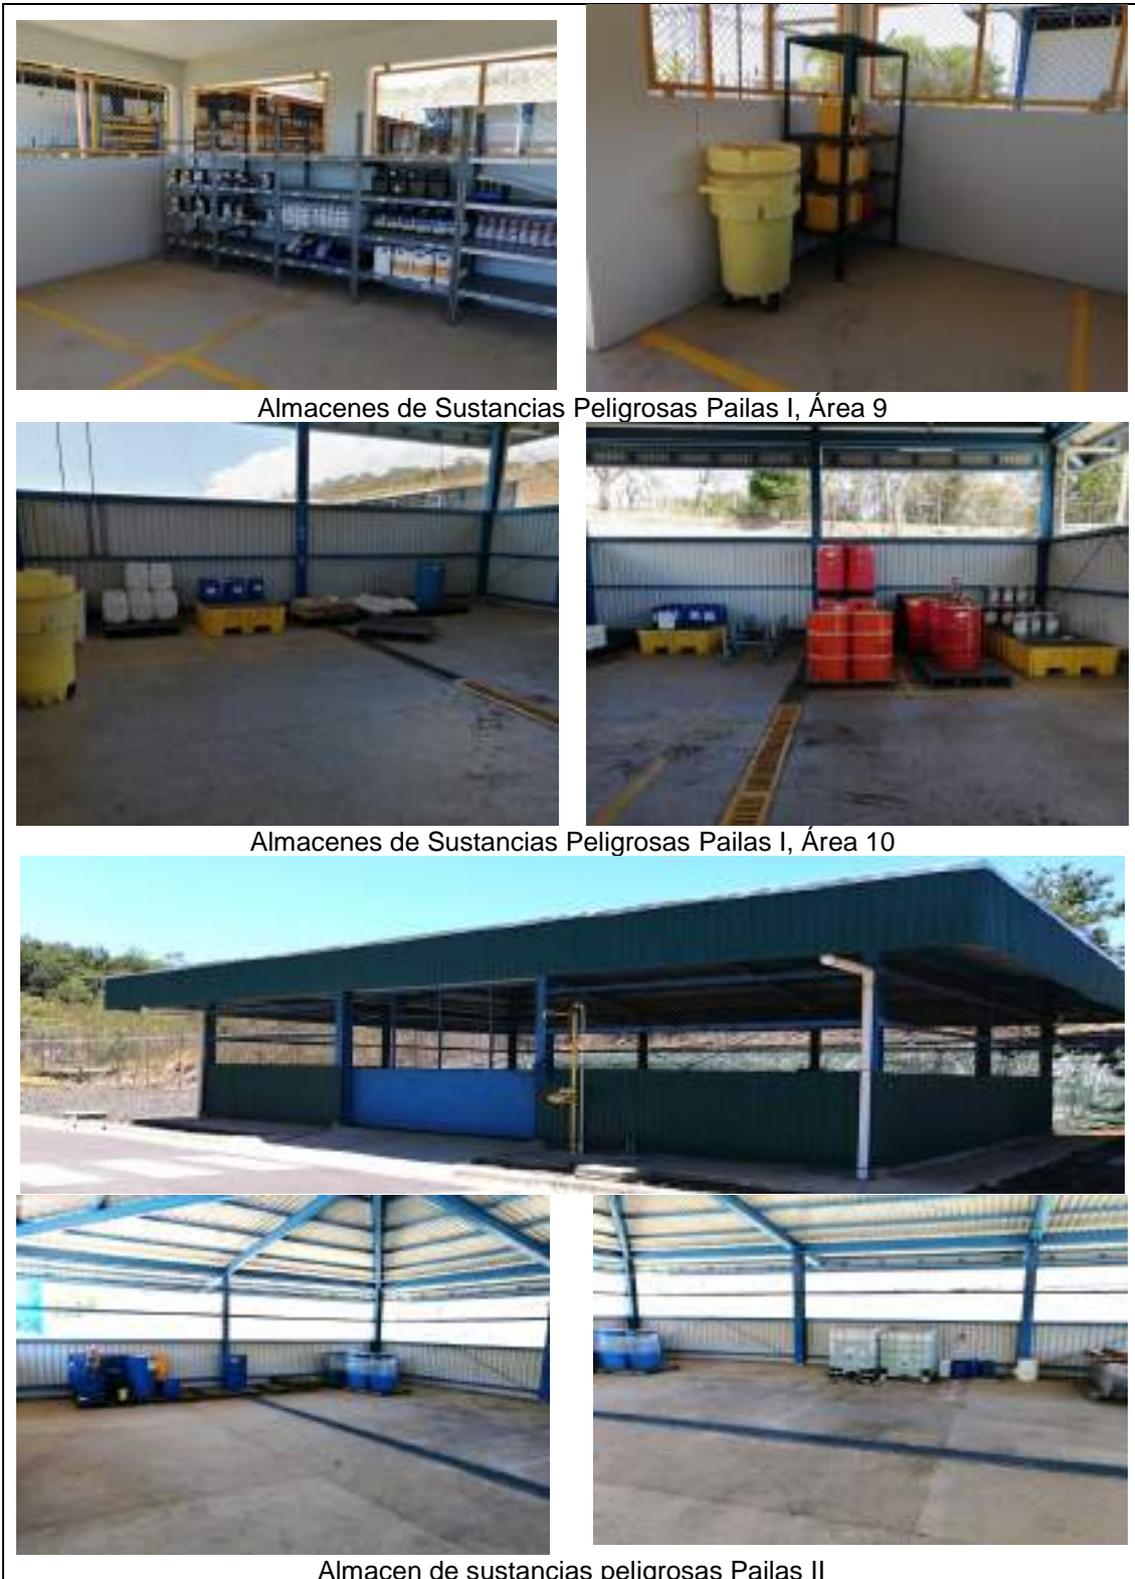
Figura 14 Almacenes de sustancias peligrosas

- ✓ No se observaron derrames en superficie y/o drenajes y el tanque estaba limpio
- ✓ Los almacenes se encuentran ordenados de acuerdo al diseño y recomendaciones del regente químico (Figura 14).

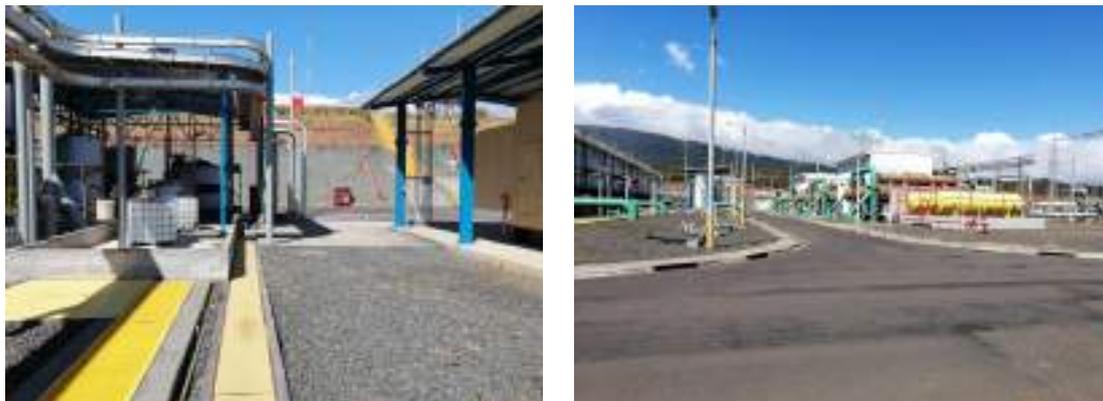
Figura 15 Estado de los drenajes en Pailas I, no se observaron obstrucciones, ni derrames

- ✓ La planta cuenta con un sistema de recolección de drenajes en todos los sistemas principales del proceso, los cuales son llevados a través de una red de tuberías hasta llegar al tanque de neutralización donde se ajusta su pH y se bombea a la laguna de enfriamiento, para posteriormente ser pasado al pozo de reinyección. Se verifica el estado de los drenajes.

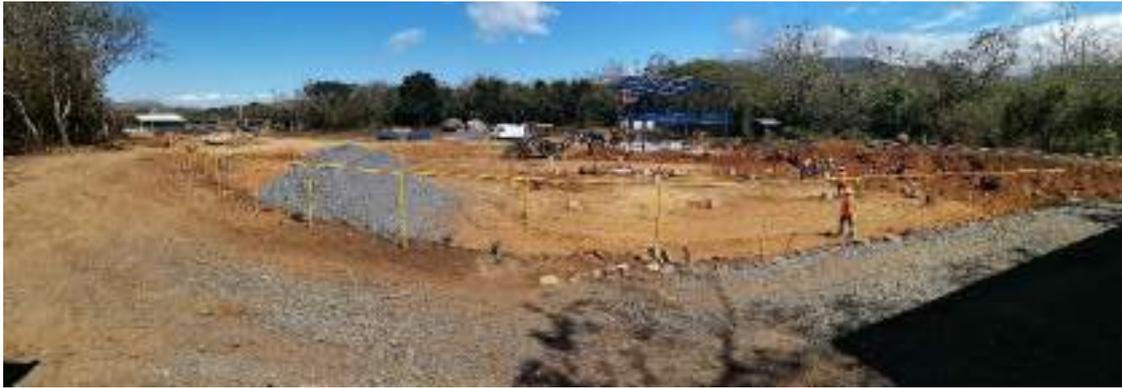
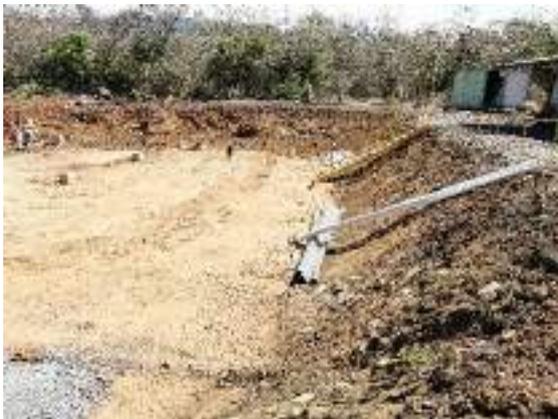
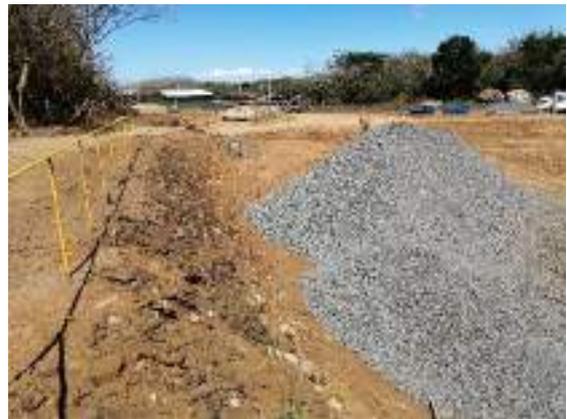
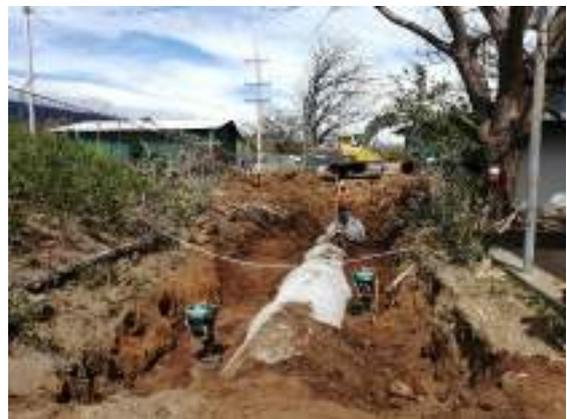
Figura 16. Proceso de conformación de taludes y construcción de alcantarillado para manejo de aguas pluviales.

Así mismo, el sitio de obra considera la construcción de un sistema de cunetas y alcantarillado para el manejo de las aguas pluviales del sitio. En el presente periodo de informe se trabajó en la conformación de taludes y en la construcción del alcantarillado para el manejo de aguas pluviales (Figura 17).

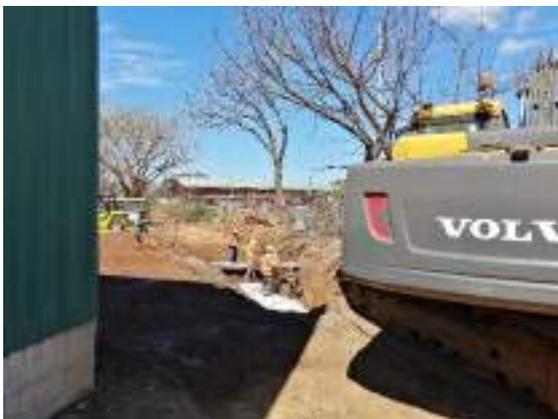
El diseño constructivo del sitio de obra Oficinas del Centro de Servicio Recursos Geotérmicos (Figura 16) considera la conformación de taludes de baja altura, a los que se conforma y compacta para estabilizar la superficie de estos. Posteriormente, estos taludes serán tratados mediante la colocación de geotextil.

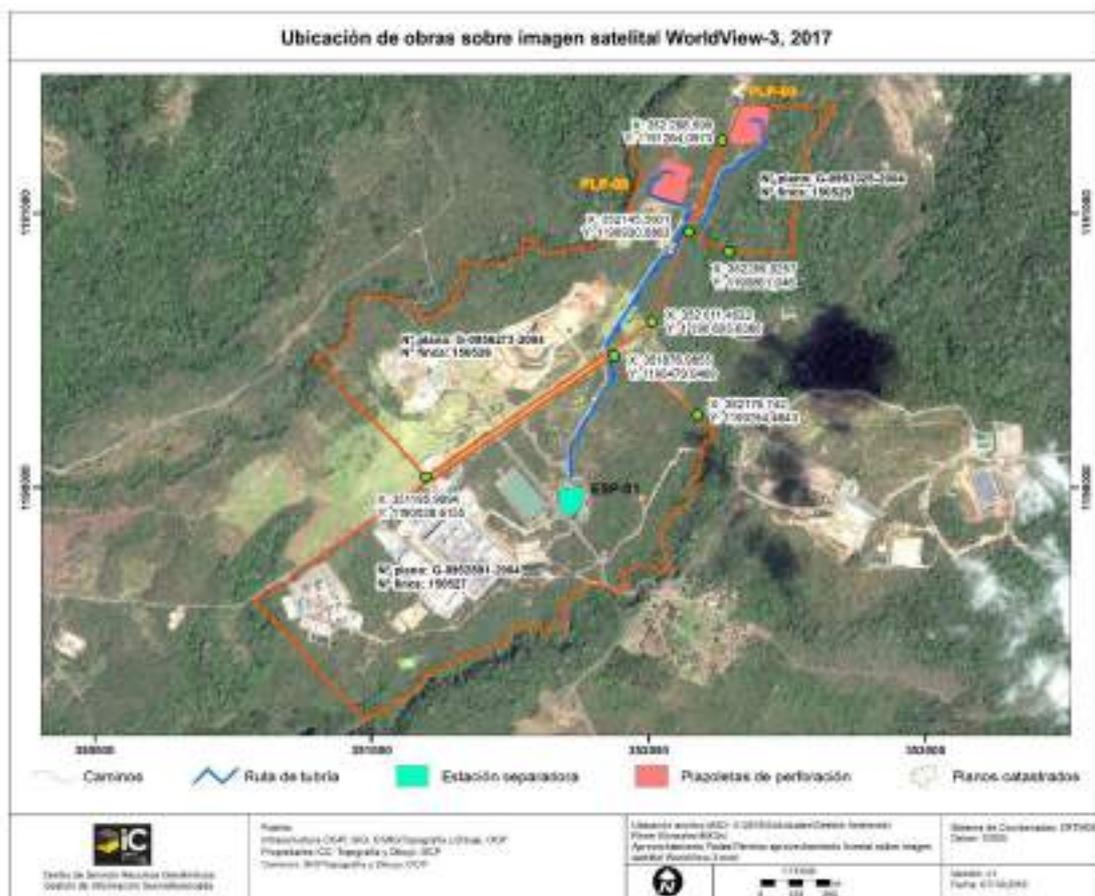
Figura 22 Ubicación del colector bifásico de los Pozos PGP-13 y PGP-16.

Como se indica en la medida U2P#22, durante el presente periodo de informe se tramitó el permiso y se llevó a cabo el aprovechamiento forestal en el sitio de obra Colector bifásico de los pozos PGP-13 y PGP-16, para un área total de aprovechamiento forestal aprobada de 3,6 ha (Figura 22).

El sitio de obra donde se realizó el aprovechamiento forestal está cubierto por un bosque secundario temprano (10-15 años) y bosque secundario intermedio (15-35 años), con árboles de especies heliófitas como el laurel (*Cordia alliodora*), guácimo (*Guazuma ulmifolia*), Gavilancillo (*Albizia adinocephala*), guarumo (*Cecropia peltata*), entre otros. Así mismo, en algunos de los tramos del sitio de obra se cuenta con cobertura de pasto *Brachiaria brizantha*, el cual es remanente de la actividad ganadera desarrollada años atrás en el mismo terreno.

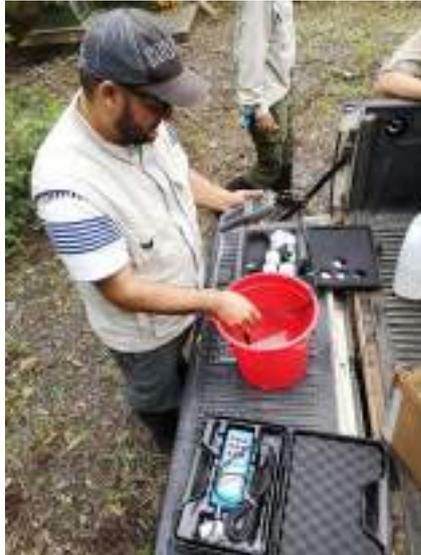
Figura 24. Toma de datos para análisis de laboratorio para calidad de cuerpos de agua del Campo Geotérmico Las Pailas, noviembre 2019.

Como parte de las variables físico químicas de calidad de agua se realizaron mediciones directas del pH y temperatura usando el pH-metro EcoSense pH 100A, así mismo, se estimó el oxígeno disuelto empleando el medidor de oxígeno disuelto HANNA HI 9146. Las mediciones se realizan de manera trimestral y se ilustran en la Figura 24.

Las muestras de agua para análisis de DBO y Nitrógeno amoniacal son tomadas en el campo, refrigeradas y enviadas al laboratorio CHEMLABS para su posterior análisis.

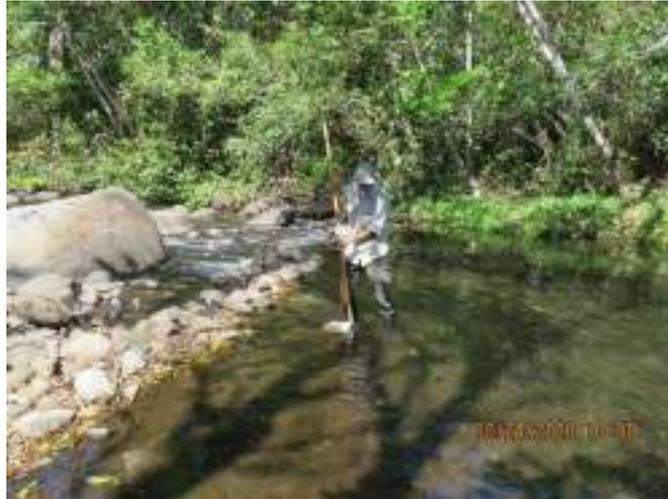
Figura 25. Recolecta de macroinvertebrados. Febrero 2020.

Para la colecta de macroinvertebrados en cada punto de monitoreo se tomó un tramo aproximado de 500 m longitudinales, donde aleatoriamente se muestrearon los diferentes microhabitats presentes (sustratos rocosos, orillas con vegetación, sedimento fino) durante 20 minutos usando las redes D-Net con malla de 250 µm (Figura 25).

Para que la muestra fuera representativa, se hizo colecta manual con la ayuda de una pinza, en piedras y material vegetal sumergido, por un tiempo de 20 minutos en cada sitio. El material colectado fue depositado en recipientes plásticos rotulados, preservado con alcohol al 96% y llevado al Laboratorio para su posterior separación e identificación hasta el nivel taxonómico de familia o género con base en literatura concerniente (Roldán 1996, Merritt & Cummins 1996, Springer y Hanson). El material será depositado en la colección de Entomología Acuática del Museo de Zoología, Universidad de Costa Rica, tal como lo indica la ley.

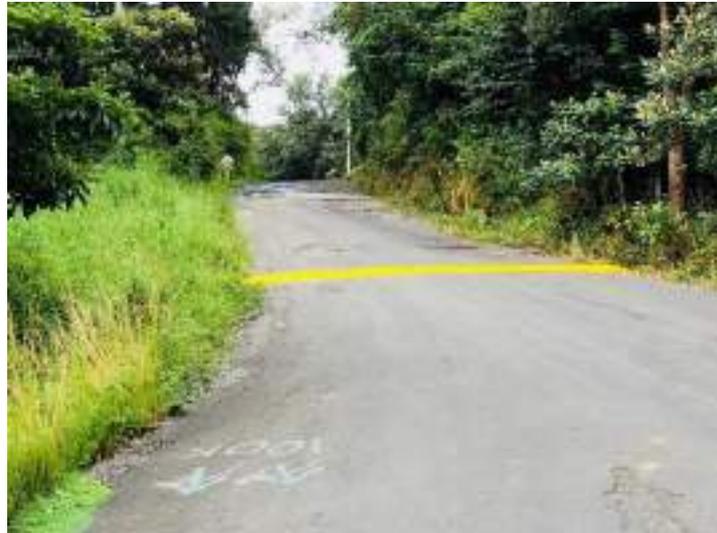
Figura 33. Reductor de velocidad. CGLP

Se cuenta con cinco reductores de velocidad ubicados en el área de proyecto con el propósito de reducir el riesgo de atropello de fauna silvestre, los cuales cuentan con su debido mantenimiento para garantizar su correcto funcionamiento.

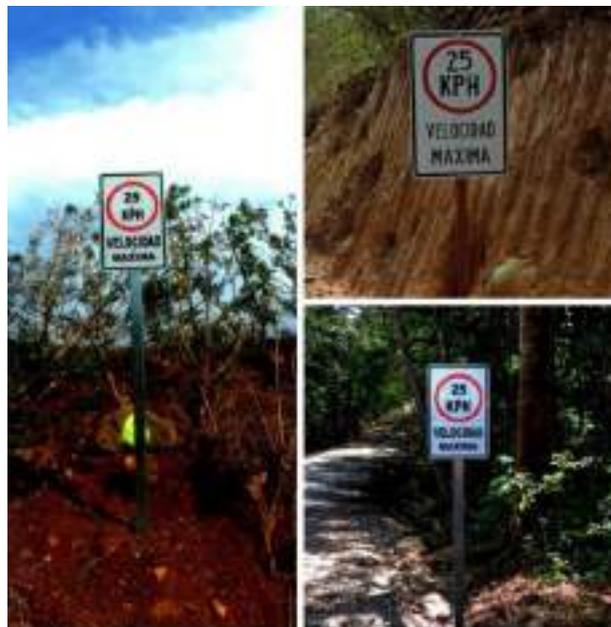
Figura 34. Rótulos de velocidad máxima instalados dentro del área del Proyecto. CGLP

Asimismo, se tiene rotulación en los accesos dentro del campo geotérmico como medida complementaria para reducir el riesgo de atropello de fauna silvestre (Figura 34).

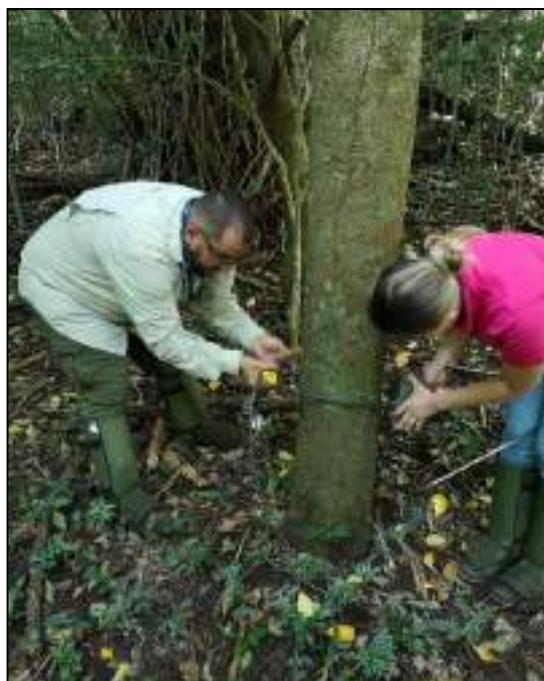
Figura 40. Colocación de cámaras trampa para monitoreo de mamíferos terrestres.  
Octubre, 2019. CGLP

Se colocan dos cámaras trampa marca Bushnell Trophy Cam de visión nocturna en cada transecto, cada una con tarjeta de memoria 32GB con adaptador flash y ocho pares de baterías alcalinas, estas se instalan en sitios donde se encuentren rastros de mamíferos (Figura 40).

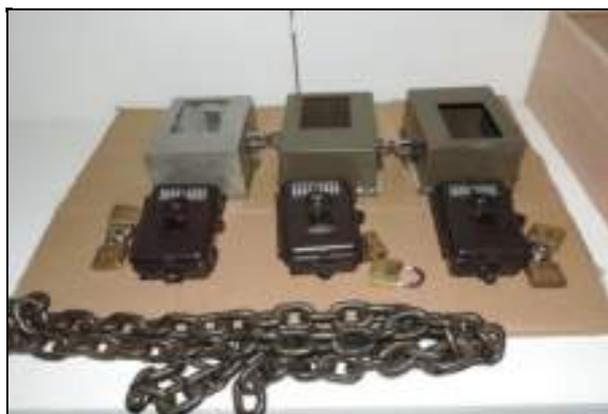
Figura 41. Cámaras trampa utilizadas para el monitoreo de mamíferos.

Para la seguridad del equipo se construyó una caja de protección para cada cámara, cada caja dispone de un candado Masterlock. Las cámaras se colocaron en árboles a una altura de 30 cm del suelo, sin embargo, la altura de instalación puede variar dependiendo del objetivo a capturar (Figura 41).

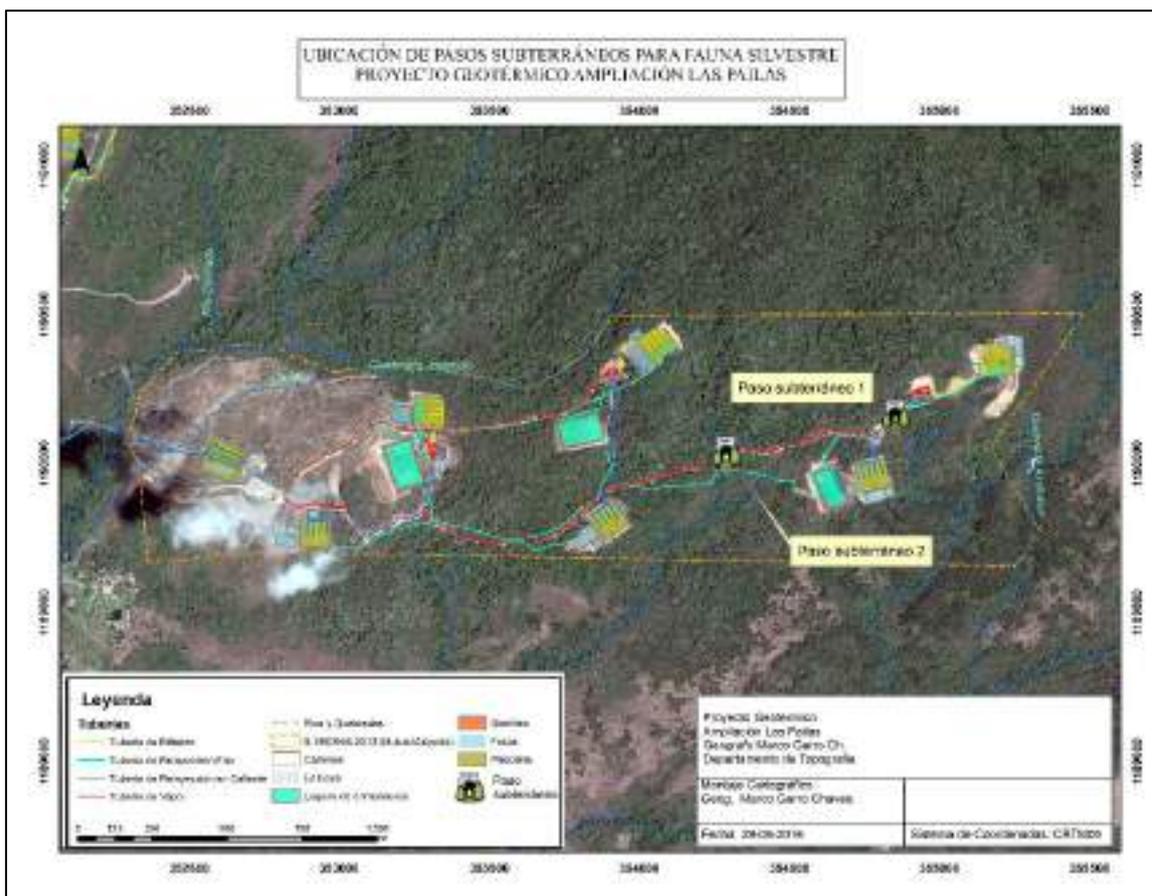
Figura 49. Ubicación de los pasos subterráneos dentro del Campo Geotérmico Las Pailas.

Se da por finalizada la construcción de dos pasos subterráneos para fauna (Figura 49). Estos túneles son un medio de mitigación de los impactos de las carreteras los cuales comunican parches de bosque secundario que se encuentran en el borde del camino, reducir el efecto barrera, el cual restringe el movimiento (permeabilidad) y conectividad de las poblaciones; daños y mortalidad a la fauna (heridos o atropellados) provocando impactos significativos en las poblaciones de las especies.

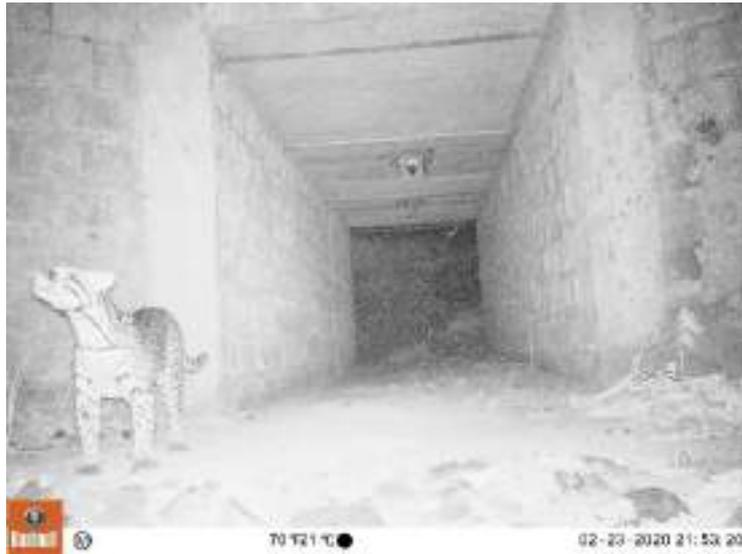
Figura 50. Evidencia de un manigordo (*L. pardalis*) utilizando paso subterráneo 1. Feb 2020

Se registran 12 especies haciendo uso de los pasos subterráneos entre los meses octubre 2019 y febrero 2020. En la Figura 50 y Figura 51 se observa un manigordo y un toluenco haciendo uso de las estructuras.

La respuesta de la fauna ha sido satisfactoria, desde que iniciaron los monitoreos de efectividad de los pasos subterráneos se han obtenido registros de especies utilizando ambas estructuras. A la fecha, se llevan registradas 16 especies de mamíferos, dos especies de reptiles y cinco especies de aves.

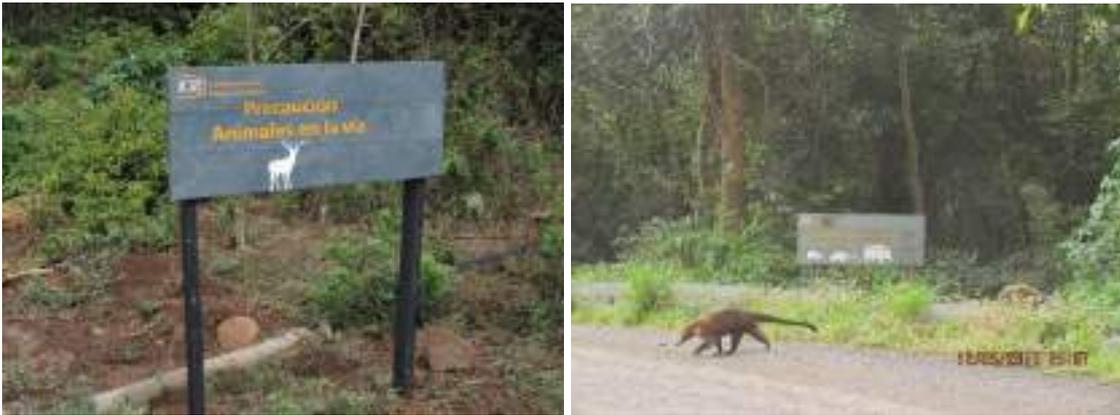
Figura 53. Colocación de rótulos preventivos sobre la presencia de fauna en la vía

En los accesos del Campo Geotérmico se cuenta con rotulación de advertencia de fauna silvestre en la vía. Actualmente se brinda mantenimiento en las zonas verdes cuando es requerido (Figura 53).

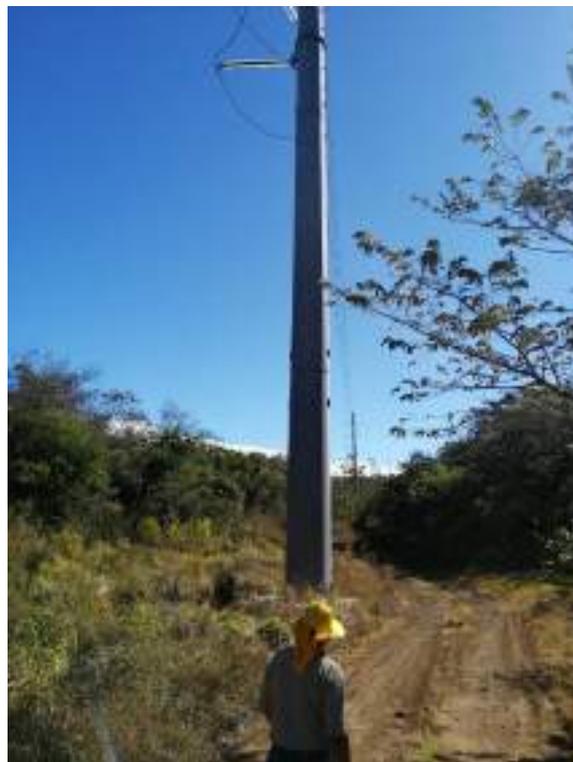
Figura 56. Recorridos en ruta de la Línea de Transmisión, febrero 2020.

Actualmente se realizan recorridos para determinar el impacto de la Línea de transmisión en la fauna. El recorrido se realiza de día para facilitar el registro de fauna electrocutada o colisionada. A la fecha no se tienen datos de mortalidad.

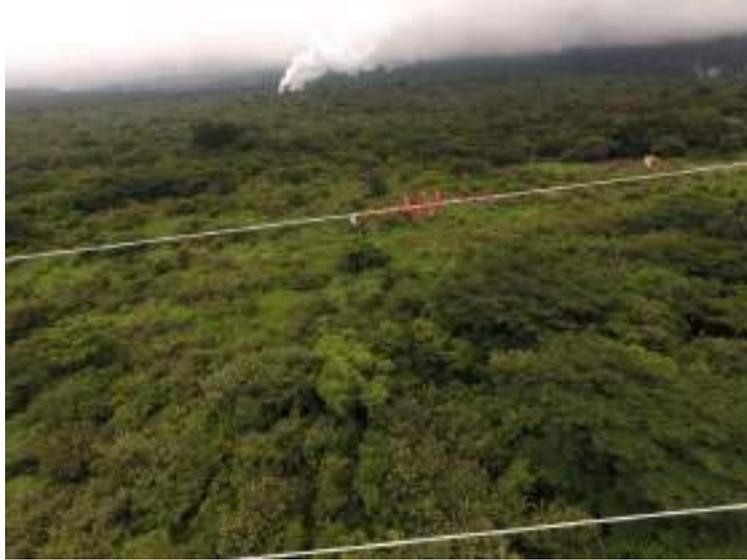
Figura 57. Dispersores para aves instalados en LT, CGLP.

La Línea de Transmisión cuenta con dispersores de aves para mitigar la colisión de aves, especialmente de especies migratorias (Figura 57).

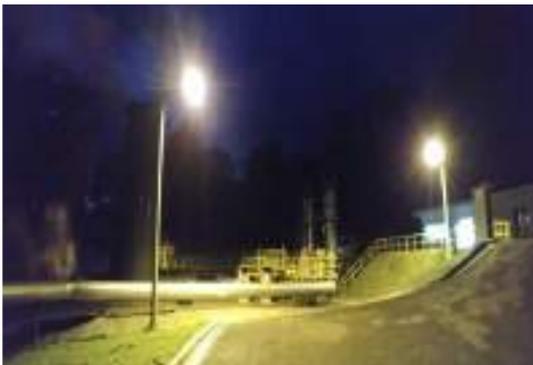
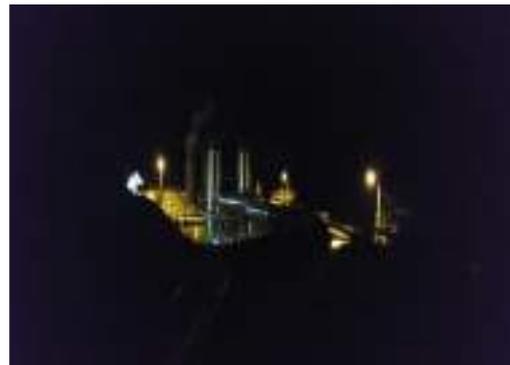
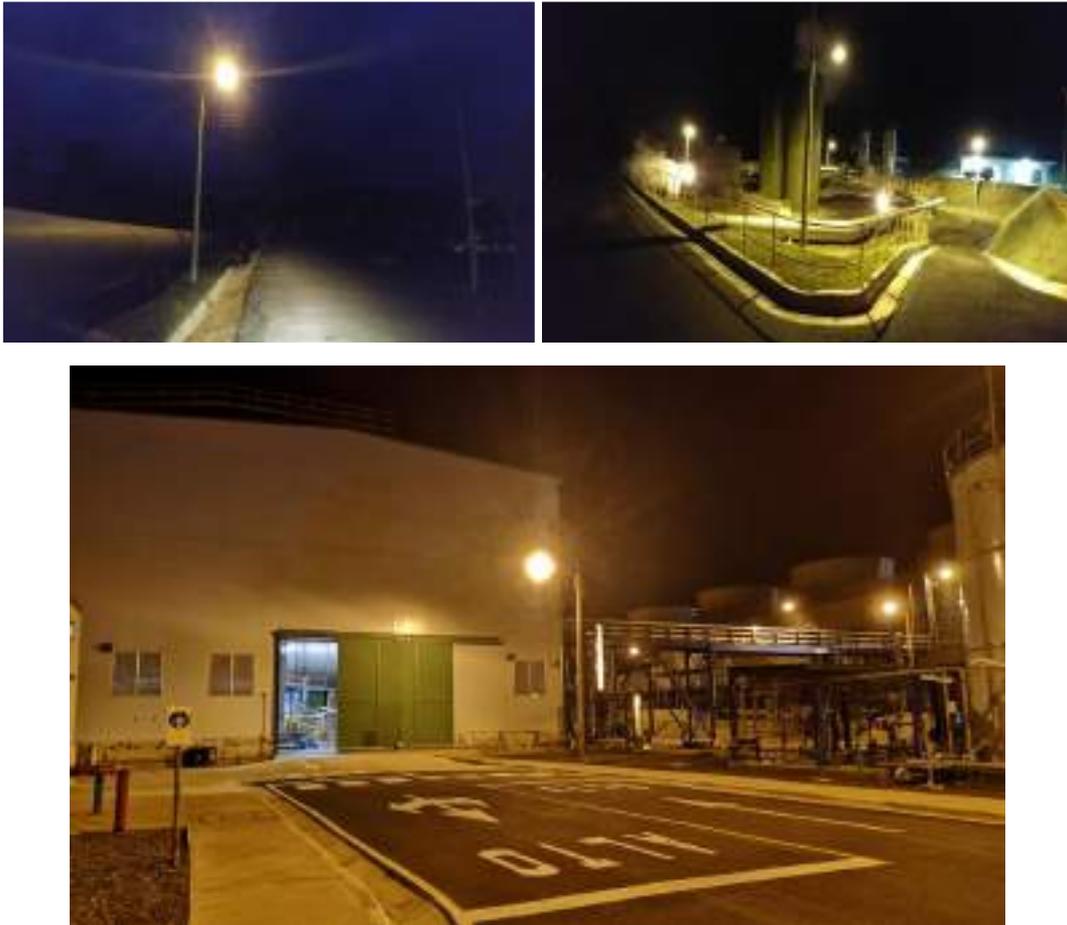
Figura 58. Iluminación plazoletas, caminos y Planta Geotérmica Las Pailas

En las plazoletas y Plantas se utilizan luminarias con luz amarilla para disminuir la afectación a la fauna por contaminación lumínica. Los dispositivos de alumbrado están dirigidos hacia el suelo (Figura 58)

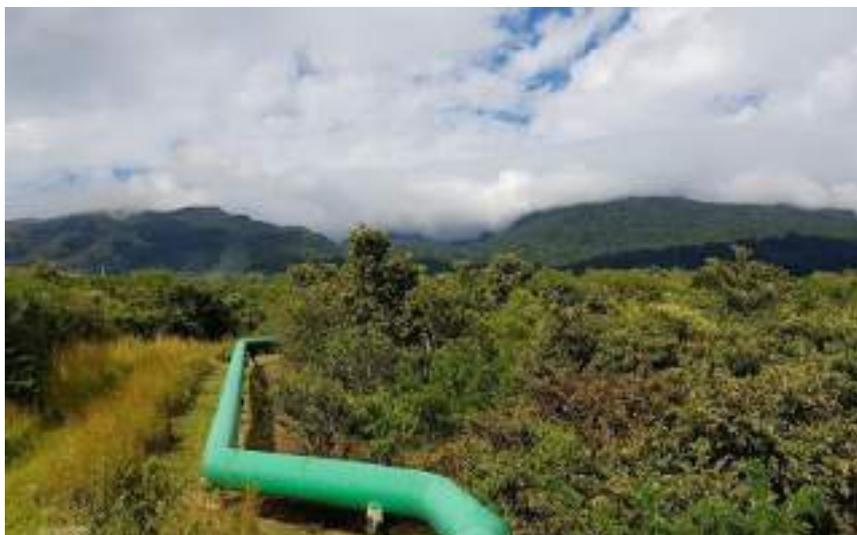
El terreno cercano a la plazoleta 8, también fue impactado por el camino de acceso al lugar y la existencia de una escombrera durante la etapa de construcción, ahí se puede observar densidad de materiales de relleno de varios metros de espesor. Todas estas áreas fueron excluidas de la prospección.

Figura 60. Tubería actual, obsérvese al lado izquierdo una franja con poca vegetación y en su límite, parte del bosque en regeneración que fue prospectado.

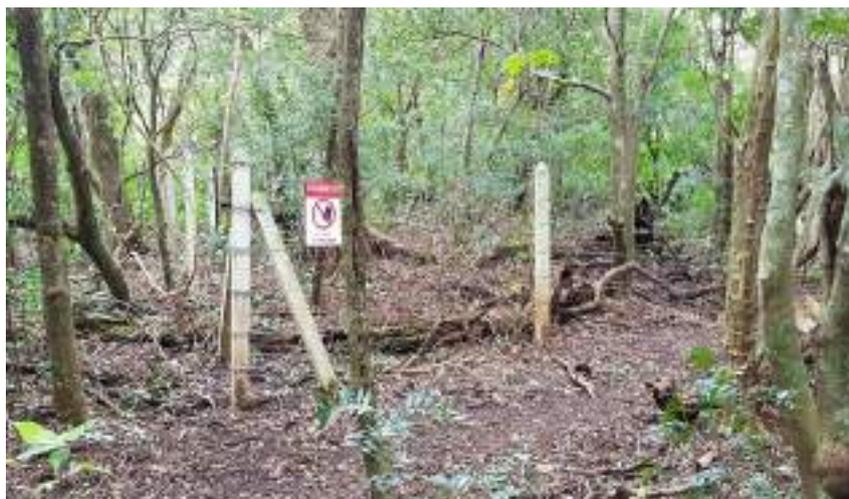
Los pozos de cateos que presentaron evidencia arqueológica en el segmento prospectado fueron muy pocos y por lo general su ubicación coincide con los sitios arqueológicos registrados en el área (Rincón de la Vieja, Veintidós y Cedral). El sitio más cercano es Rincón de la Vieja y es de carácter funerario, construido con cantos y lajas (posibles tapas de tumbas). Debido a que este se encuentra en un parche de bosque fue más propenso al saqueo, actualmente es protegido por el ICE mediante un cerramiento con postes de concreto y alambre de púas (Figura 61).

Figura 61. Sitio arqueológico Rincón de la vieja, protegido por el ICE con postes de concreto y alambre de púas.

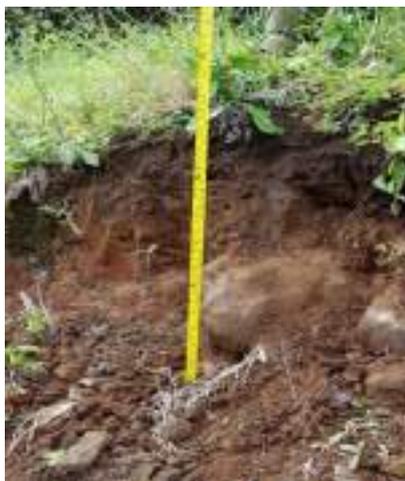
La estratigrafía del lugar varía en espesor, la primera capa de suelo de color café oscuro va de unos 20 a 30 cm, donde se reportó el material cerámico, seguida de un estrato de tierra color rojizo. En algunos cortes de camino, esta última capa profundiza 1 m o más, con presencia de bloques de roca de diferentes tamaños. Por las características que presentan los restos hallados, fueron asociados al periodo Bagaces (300 800 años después de Cristo) para la Región Arqueológica Gran Nicoya (

Figura 62. En este perfil expuesto se puede notar la estratigrafía presente en el área, en primer lugar, el estrato de tierra café oscuro donde se halló la evidencia arqueológica.

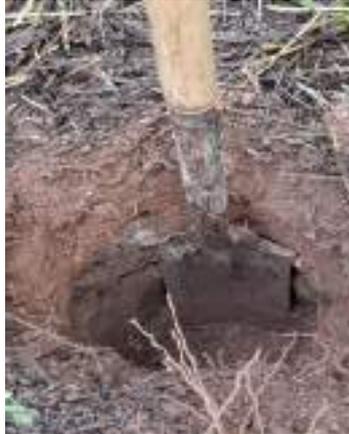
En el área próxima al satélite se observó un impacto mayor en el tramo prospectado, con presencia de rocas de gran tamaño que fueron retiradas de la línea centro de la tubería y colocadas en ese sector, esto lo confirma la existencia de tierra color rojiza en superficie y profundiza unos 20 o 30 cm, luego se encuentra el estrato de suelo café oscuro (Figura 64).

Figura 64. Estratigrafía invertida, se puede apreciar la capa de suelo rojizo a nivel superficial producto de relleno, seguida del estrato de tierra café oscura original.

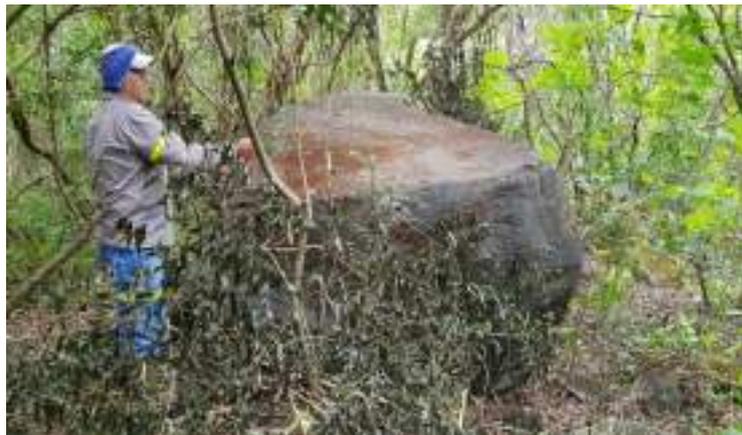
En todo el segmento investigado se revisaron las rocas, pero no se detectó ningún petroglifo. Como se mencionó en el párrafo anterior muchas de ellas han sido removidas, por lo tanto, no se descarta la presencia de grabados en aquellos planos que no pueden observarse (Figura 65).

Figura 65. Eliminación de vegetación de las rocas existentes en el sector prospectado, en busca de posibles petroglifos.

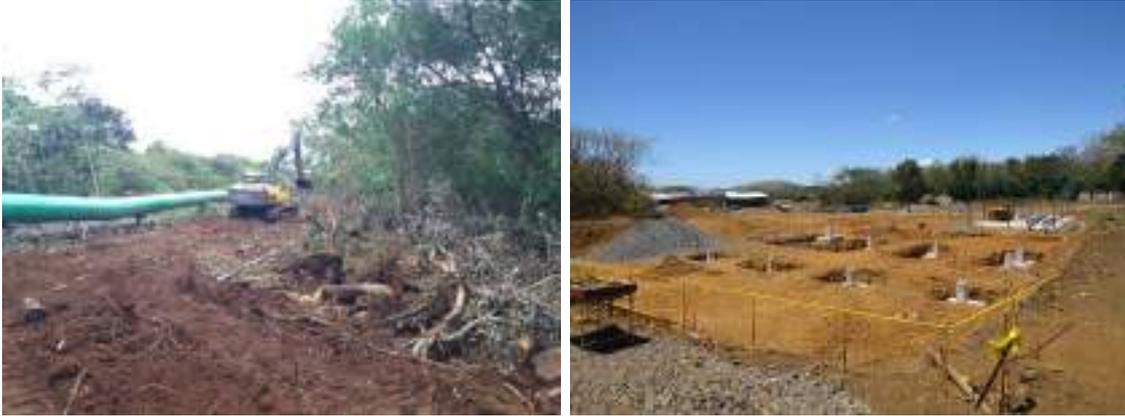
Cabe destacar que durante el presente periodo de informe se realizaron trabajos de movimientos de tierra en los sitios de obra Colector bifásico y Oficinas del CSRG. Durante estos trabajos se implementó acompañamiento y no se registró ninguna estructura arqueológica de importancia según lo establece la Ley de Patrimonio Nacional Arqueológico N° 6703 (Figura 66).

Figura 66. Trabajos de movimiento de tierra en los sitios de obra Colector bifásico de los pozos PGP-13 y PGP-16, así como en el sitio de obra Oficinas del CSRG

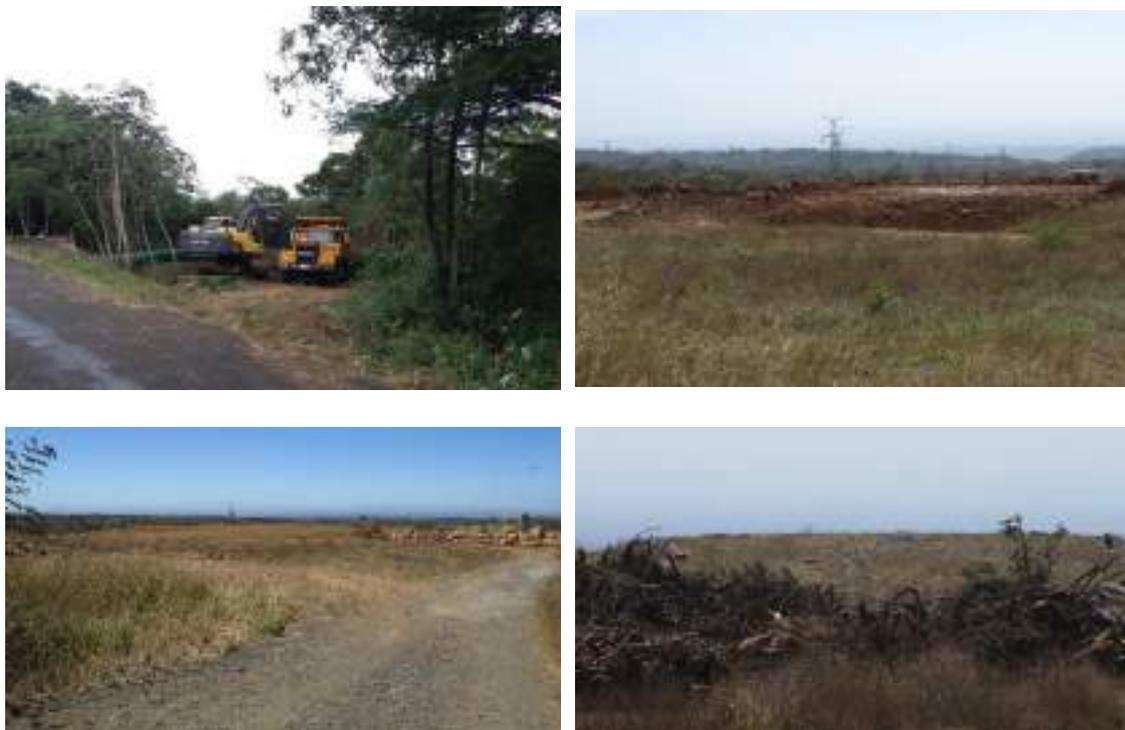
Todos los escombros producto del proceso constructivo de los sitios reportados en el periodo de informe son depositados en la escombrera activa presente en el CGLP, donde se ha depositado los escombros orgánicos por separado de la tierra y piedras. En este sitio, los escombros son dispuestos y compactados acorde al proceso de conformación de la escombrera (Figura 67).

Figura 67. Escombros llevados a escombrera dentro del CGLP

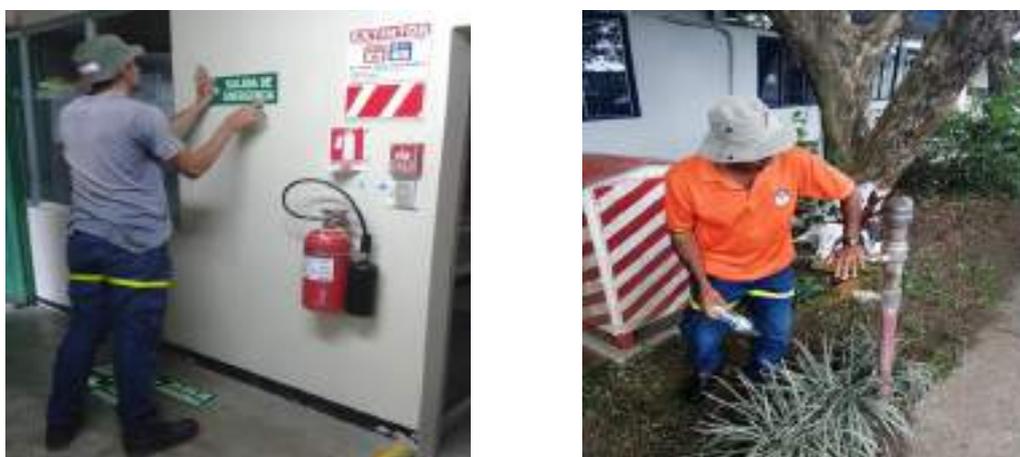
En las áreas de trabajo se cuenta con extintores portátiles y equipos médicos para primeros auxilios en el sitio, para atender cualquier emergencia médica que pueda presentarse (Figura 71).

Figura 71. Equipos para atender emergencias
