## **Informe de Responsabilidad Ambiental**

Informe de Responsabilidad N° LII-2020

Período del Informe: Julio – diciembre 2020

### **Proyecto Geotérmico Pailas**

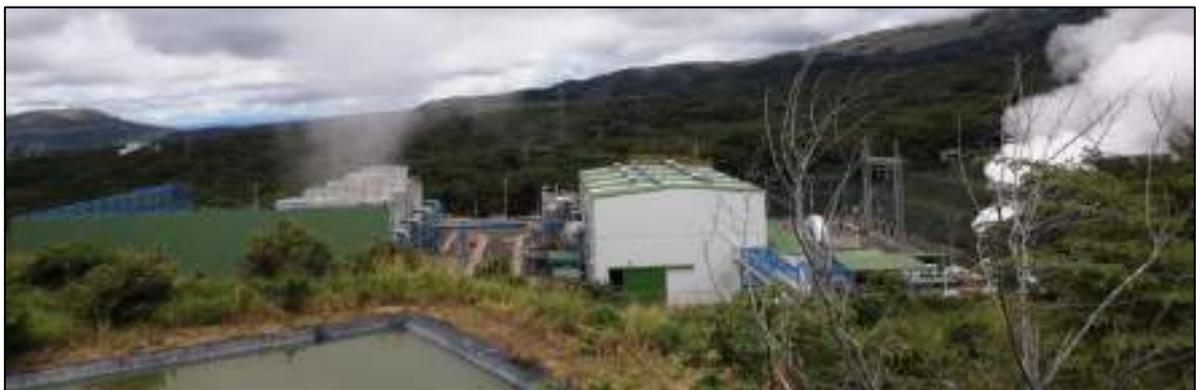
Figura 2 Planta Geotérmica Las Pailas, Unidad II

La Planta Geotérmica Las Pailas se ubica 9 km al noreste de Curubandé de Liberia, provincia de Guanacaste, en la hoja cartográfica 3148 III Curubandé del Instituto Geográfica Nacional (IGN), en las coordenadas 1 190 200 m FN / 353 000 m FE (Proyección CRTM05) (Figura 1 y Figura 2).

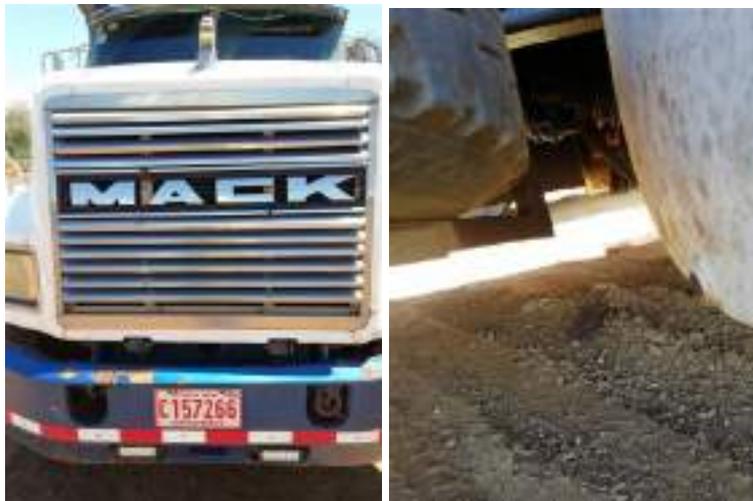
La maquinaria, equipo o vehículos que presenten fugas de aceites (Figura 3), combustibles, ruptura en los sistemas de escape y desperfectos en los sistemas catalizadores, son retirados de operación y se reparan en el taller institucional o en taller externo contratado. En la Figura 4 se ilustran actividades de mantenimiento de vehículos en taller institucional.

Figura 3. Detención de vagoneta con fuga de aceite.

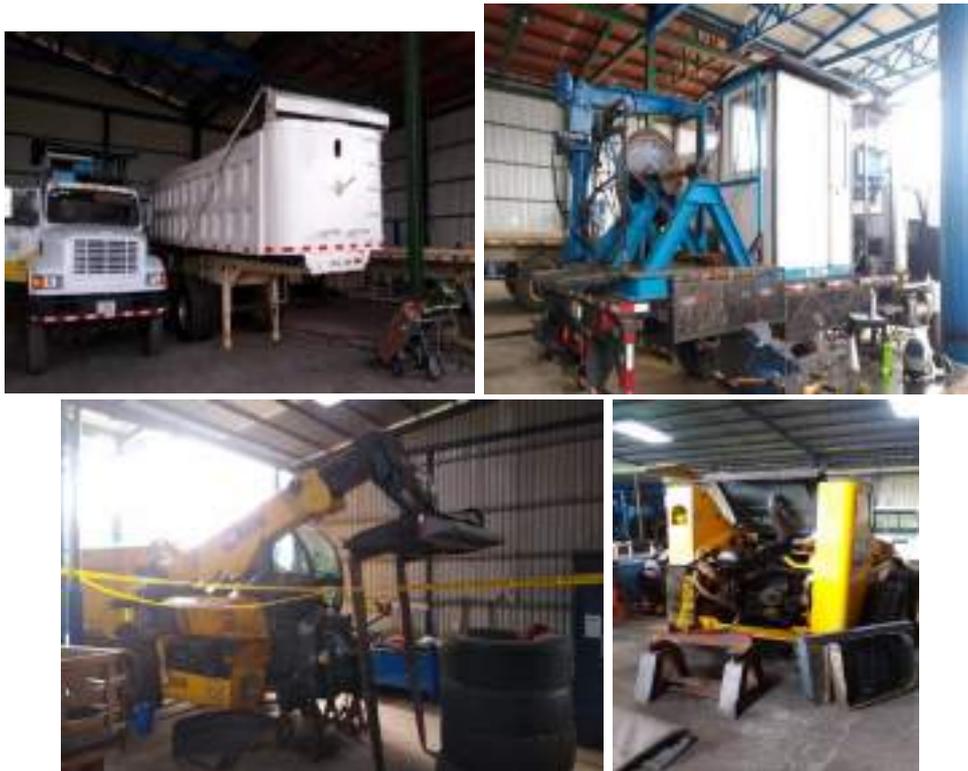
Figura 4. Mantenimiento de vehículos y maquinaria en taller institucional

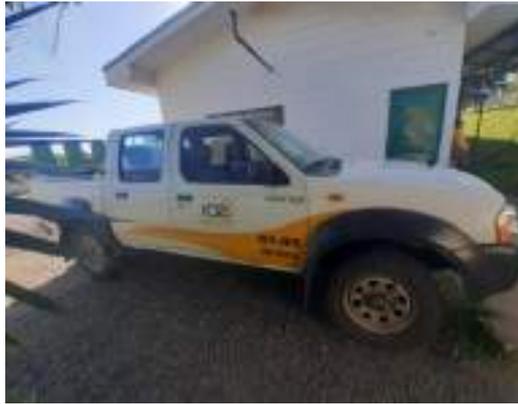
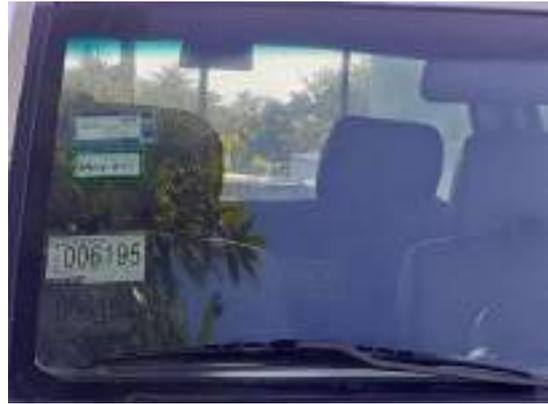
Figura 5 Estado, RTV y evidencias de mantenimiento del vehículo 7523

Toda la flota vehicular tanto de Recursos Geotérmicos, Construcción como de Planta cuenta Revisión Técnica Vehicular y Marchamo al día. En las (Figura 5 y Figura 6) se expone como ejemplo los RTV, derechos de circulación y mantenimientos de los vehículos 103 007523 y 103 006195, utilizados en procesos asociados a la Operación y Mantenimiento del Campo Geotérmico Las Pailas. En el Cuadro 1 se presenta el mantenimiento de vehículos asociados a la operación de Planta durante el segundo semestre del 2020.

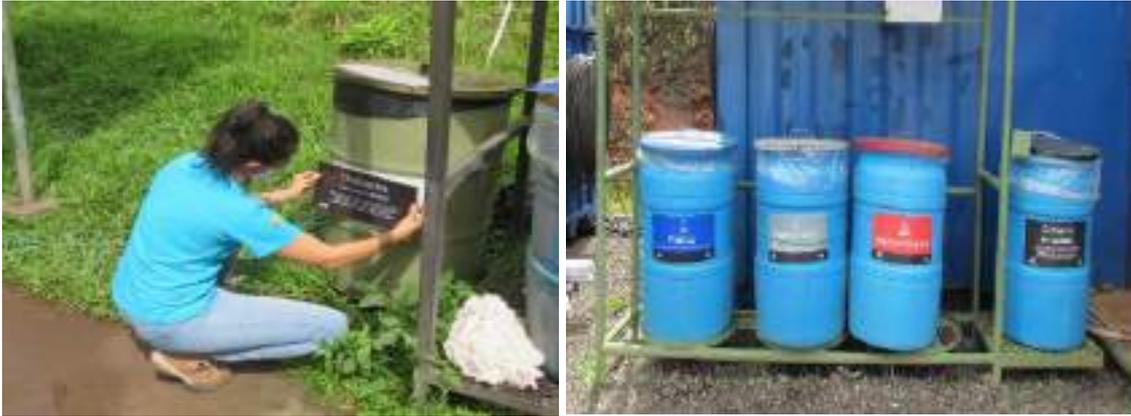
En el Campo Geotérmico, Planta y los equipos de trabajo de Ingeniería y Construcción, los residuos generados se disponen temporalmente en recipientes rotulados, con tapa, y con el color correspondiente para su clasificación por tipo de residuo (Figura 7).

Figura 7. Áreas de acopio temporal de residuos en instalaciones.

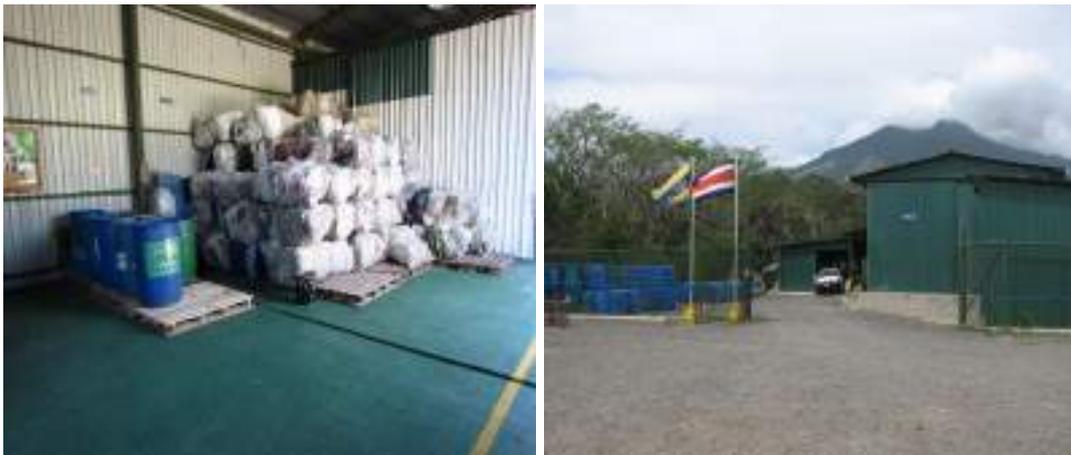
Figura 8. Instalaciones de CTR de C.S. Recursos Geotérmicos.

Los residuos valorizables de Recursos Geotérmicos se trasladan al centro de transferencia de residuos ubicado en instalaciones del CSRG, donde son pesados y registrados para su posterior disposición con gestores de residuos autorizados por el Ministerio de Salud. En la Figura 8 y Figura 9 se muestran las instalaciones del Centro de Transferencia de Residuos y despachos realizados durante este periodo. Los residuos valorizables de CS CON son enviados al Centro de Transferencia de residuos en Pailas. En la Figura 10 los certificados de la gestión de los residuos del CSRG.

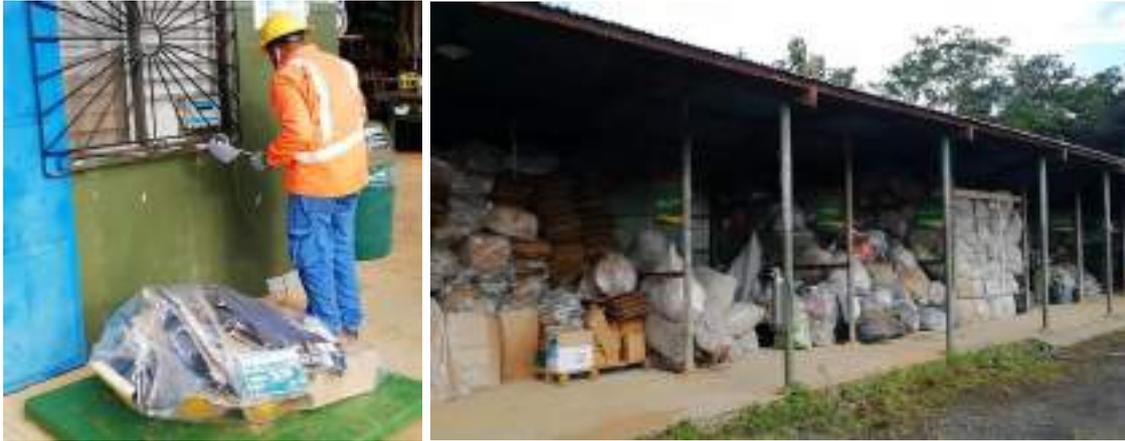
Figura 11. Centro de Transferencia de Residuos CS CON.

La cantidad total de residuos registrados fue de 98 731 kg., 7 883 kg fueron reutilizados internamente en obras del CS CON y 55 820 kg fueron retirados por un gestor autorizados por el Ministerio de Salud para ser gestionados adecuadamente según la legislación nacional (Cuadro 2).

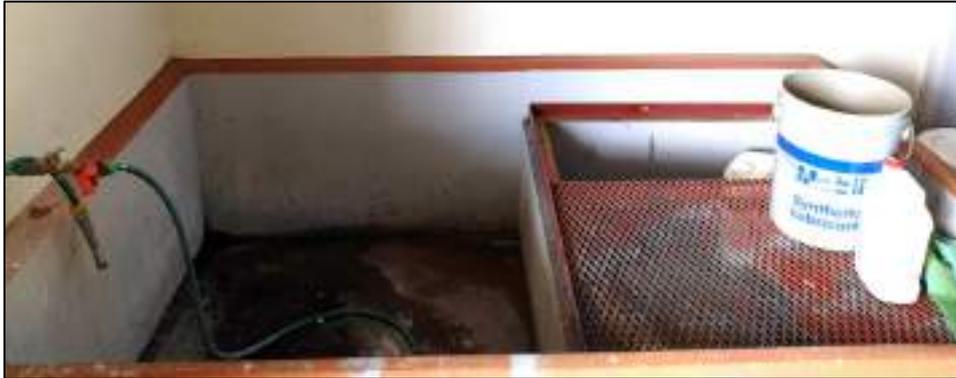
En Planta se cuenta con talleres mecánicos para dar soporte y mantenimiento de equipos electromecánicos e hidráulicos, los cuales tienen sitios para el lavado de los equipos y piezas, y disponibilidad de kits para la limpieza y tratamiento en caso de derrames de sustancias peligrosas (Figura 16, Figura 17). Además, estos talleres están confinados y dirigen posibles derrames a un tanque de neutralización (Figura 18), para luego ser retirados y almacenados en estaciones dispuestos en el Centro de Transferencia de Residuos.

Figura 16 Pileta para el lavado de equipos mecánicos en taller de Pailas Unidad I

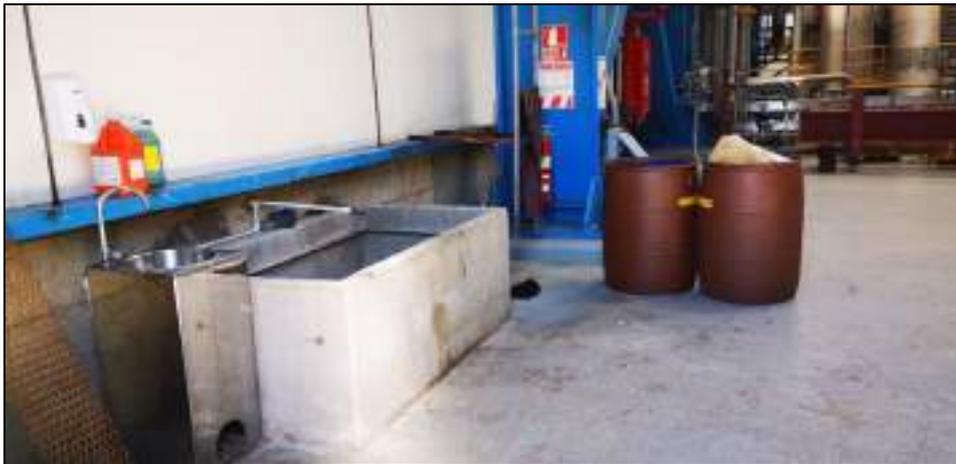
Figura 17 Pileta para el lavado de equipos mecánicos en Unidad II

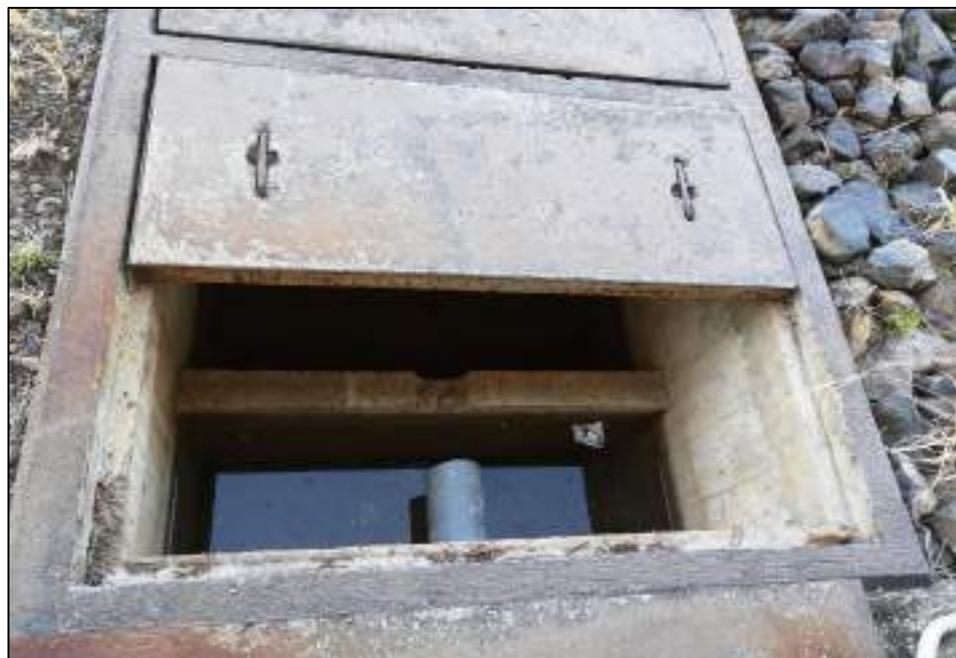
Figura 18 Tanque de neutralización de sustancias peligrosas

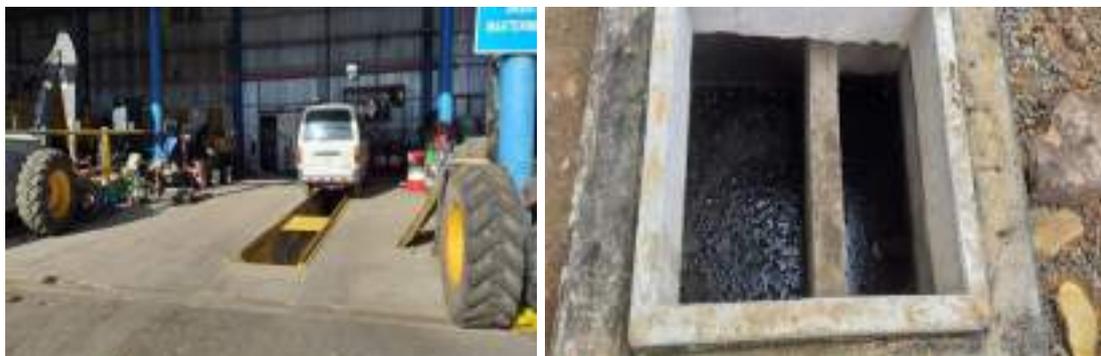
Fuera de Planta se cuenta con talleres para dar mantenimiento y realizar reparaciones de la maquinaria y/o vehículos utilizados por CS CON y CSRG. Dichas labores se realizan en instalaciones designadas para este fin, y cuentan con canales perimetrales y trampas de aceite, en caso de que ocurran derrames dentro de las instalaciones (Figura 19). Las trampas reciben mantenimiento y limpieza cuando se encuentran a un 75% de capacidad.

Figura 19. Taller mecánico con sus respectivos canales y trampas de aceites.

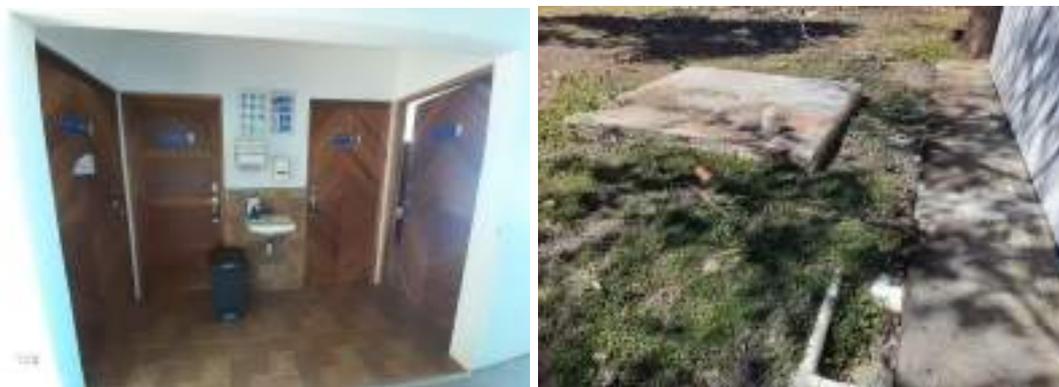
En las instalaciones del Campo Geotérmico se da tratamiento a las aguas residuales ordinarias mediante tanque séptico (Figura 20).

Figura 20. Tanques sépticos y servicios sanitarios utilizados en el CG Las Pailas.

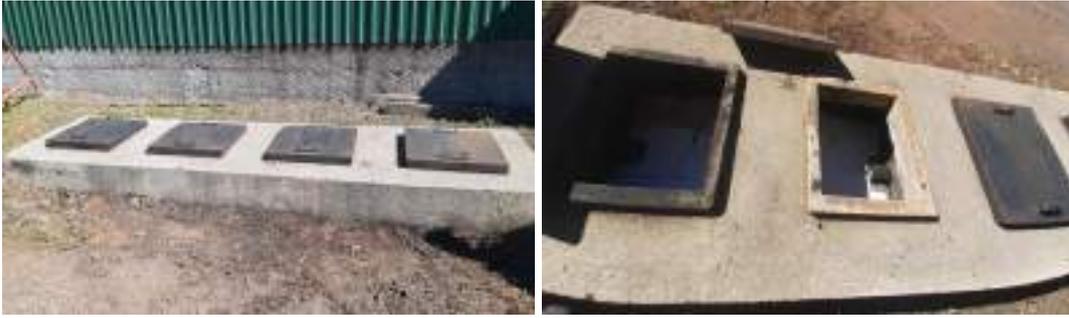
Figura 21. Trampas para aguas oleaginosas de talleres

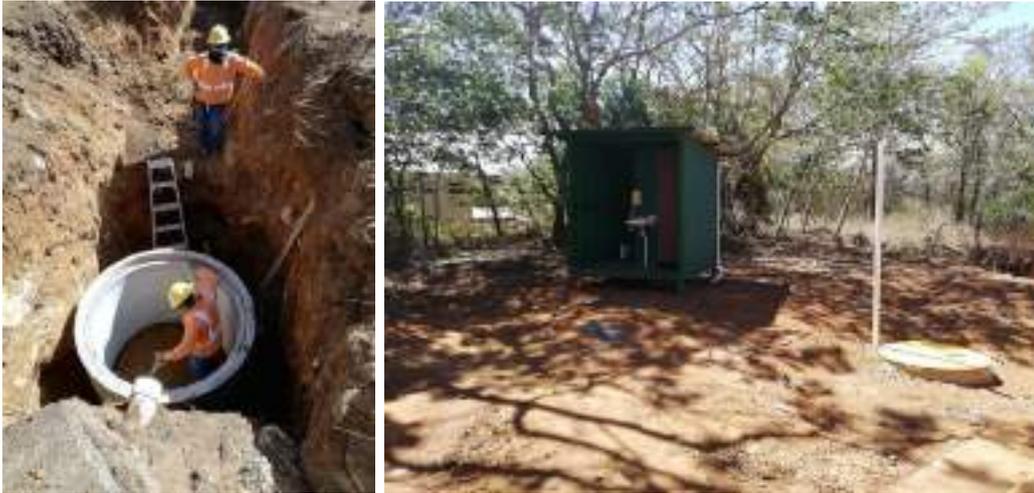
El CS CON construyó un tanque séptico donde depositan las aguas residuales de las obras que se realizan en Pailas, previo a la construcción del mismo se realizaron las pruebas de infiltración correspondientes, que avalaron las condiciones del terreno para realizar el tanque séptico (Figura 22).

Figura 22. Construcción y uso de tanque séptico para la disposición de aguas residuales ordinarias.

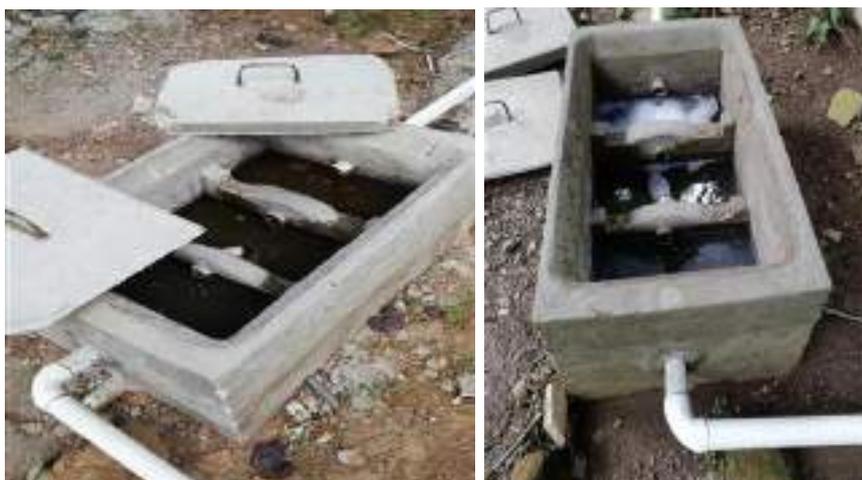
En los cafetines y comedores se cuenta con trampas de grasas para reducir el impacto de las aguas residuales generadas por el lavado de utensilios utilizados por los colaboradores en sus tiempos de alimentación. A dichas trampas se les brinda mantenimiento cuando se encuentran a un 75% de capacidad (Figura 27).

Figura 23. Trampas de grasas y aceites utilizadas en las salidas de aguas residuales ordinarias provenientes de los cafetines y comedores.

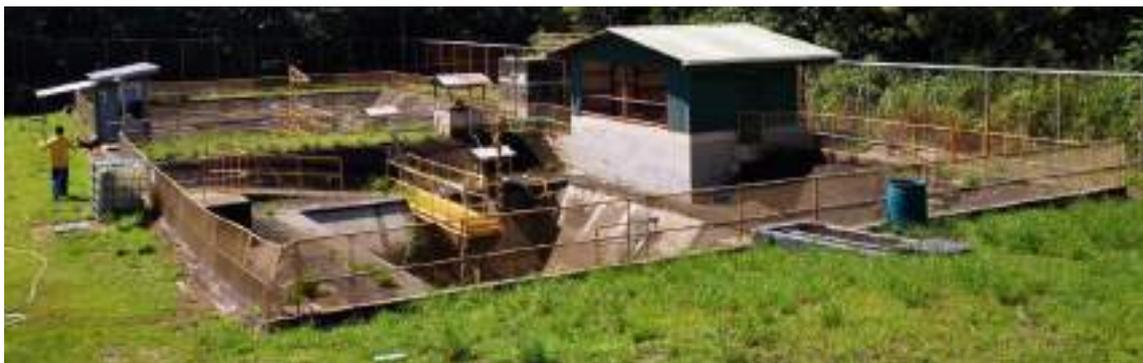
Figura 25 Planta de Tratamiento de Aguas Residuales en Planta Pailas

El comportamiento de los equipos es normal, no se han tenido fallas, el agua tiene un color café claro, sin olor, pero siempre con bajos niveles en las piletas, no llega grasa a las parrillas, lo que baja la carga orgánica. El homogenizador tiene un pH de 6.86, una conductividad de 599  $\mu\text{S}$ , no se han tenido problemas con la aireación. En el caso de reactor biológico, normalmente tiene nivel normal, pero se mantiene casi siempre reciclando, el color del agua es café paja, no hay malos olores, no se observa grasa, el comportamiento de las bombas de sumidero es satisfactorio, no se han tenido fallas de la aireación, tiene un pH de 7.20, una conductividad de 512  $\mu\text{S}$ , y es necesario cambiar los filtros de aire. El contenido de sólidos sedimentables del reactor tiene un promedio de 39 ml/l, que es bastante bajo. El sedimentador normalmente está con bajo nivel o seco, ya que el reactor tarda días en llenarse luego de un vertido, con un pH de 7.2 en promedio. El sensor de flujo no puede mostrar el valor por estar muy bajo el valor, por lo que se usa como referencia el flujo de entrada a la planta. El lecho seco no se está usando dado el bajo flujo de agua residual y poco lodo que actualmente está ingresando a la planta.

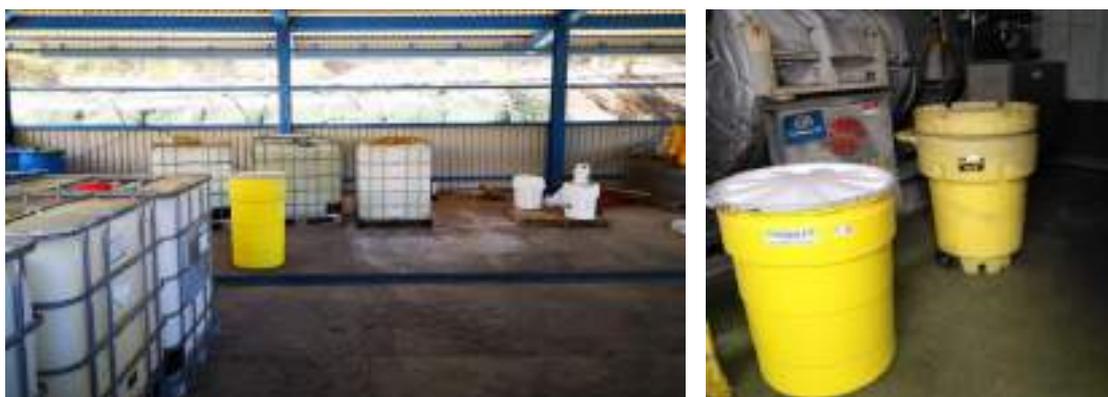
Las sustancias peligrosas de los almacenes, talleres, tanques de combustibles, soda caustica, tanque de pentano, entre otros, tienen sistemas de contención de derrames y el sistema de evacuación va dirigido a los tanques de neutralización. Los canales de evacuación son monitoreados para evitar obstrucciones de materia orgánica u otro elemento que pueda impedir el paso de sustancias por algún derrame. Además, se cuentan con bandejas de contención y kits para el control de derrames (Figura 26, Figura 27), para que, en caso de algún accidente por derrame, este sea tratado de inmediato en sitio y reportado al área de mantenimiento y regente ambiental.

Figura 26 Almacén de sustancias peligrosas Unidad II, se cuenta con kits para el control de derrames y drenajes hacia el tanque de neutralización

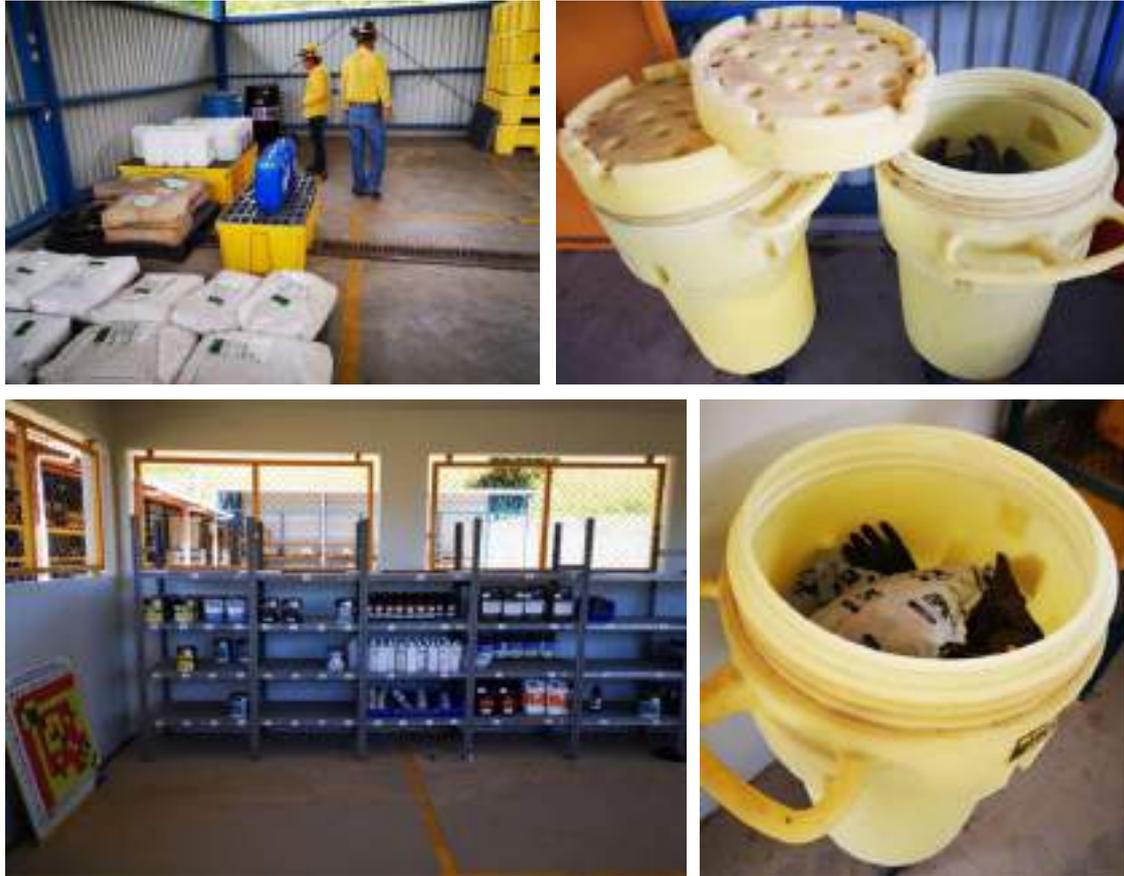
Figura 27 Almacén de sustancias peligrosas Unidad I, se cuenta con kits para el control de derrames y drenajes hacia el tanque de neutralización

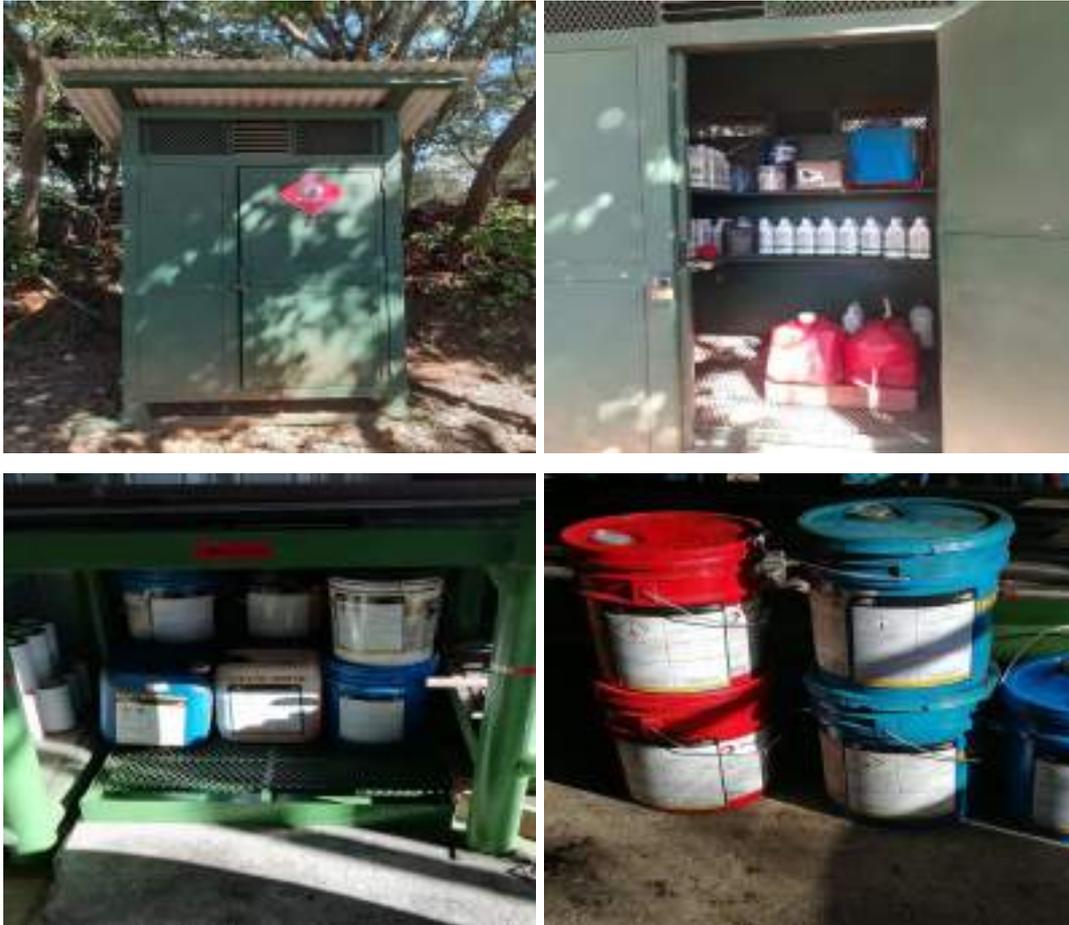
Fuera de Planta, en el campo geotérmico, los sitios utilizados para el almacenamiento de sustancias químicas peligrosas cuentan con diques para la contención de derrames, rotulados y con espacios separados de acuerdo al tipo de sustancia que almacena, (Figura 29). Además, se cuenta con dispositivos y materiales para tratamiento y recolección de derrames. Asimismo, se dispone de las fichas de datos de seguridad de productos o sustancias peligrosas en los sitios de almacenamiento correspondientes (Figura 28).

Figura 29. Áreas de almacenamiento para sustancias químicas peligrosas en el CG Pailas

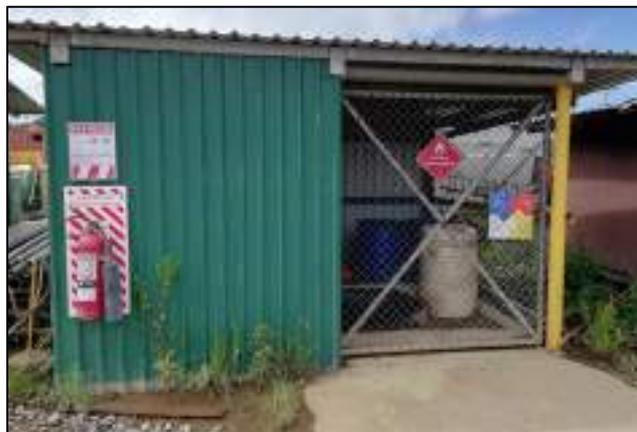
Figura 30. Caseta de almacenamiento de sustancias peligrosas de Obra Civil.

Cada sitio de trabajo habilitado por el CS CON cuenta con un espacio para el almacenamiento de sustancias peligrosas (Figura 30), el cual contiene muros de contención, pisos a desnivel, caja de contención, ventilación, kit de contención de derrames, hojas de seguridad y acceso restringido. Las obras que son transitorias o de campo y requieren la utilización de sustancias peligrosas disponen de equipos de contención portátiles y de un kit de contención de derrames.

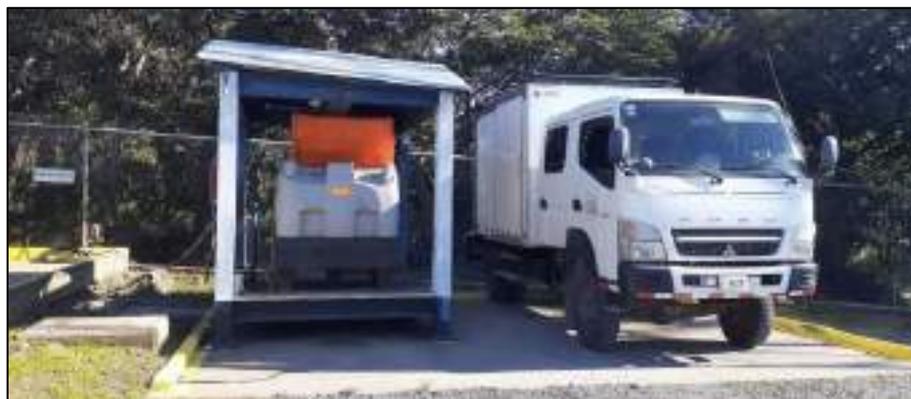
El abastecimiento de combustible a maquinaria y equipos se realiza mediante tanqueta diseñada para esta tarea (Figura 31).

Figura 31. Tanqueta y equipos dispensadores utilizados para el despacho de combustibles

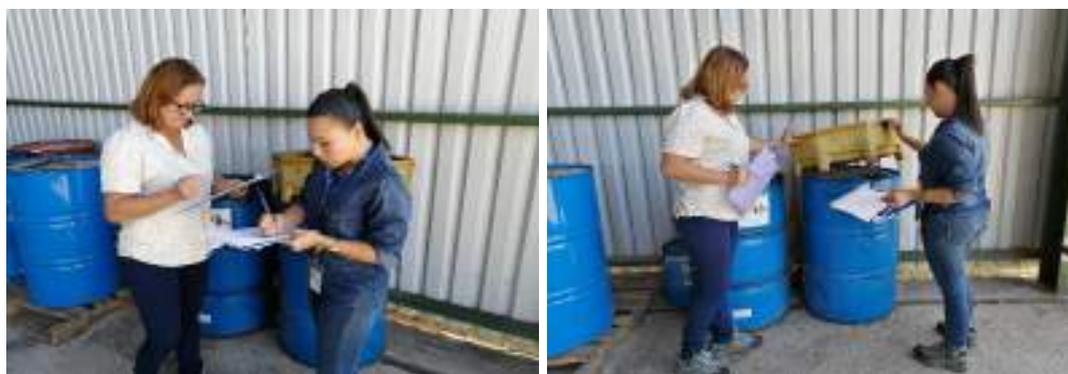
Como parte del Sistema de Gestión Ambiental, se realizan rutas de inspección para verificar la eficacia de controles operacionales según se muestra en la Figura 32, y en caso detectar fugas u otros hallazgos, se procede a realizar las acciones correctivas necesarias para garantizar la realización de actividades en armonía con el ambiente.

Figura 32. Inspección realizada en taller de mantenimiento de equipos y maquinaria especializada.

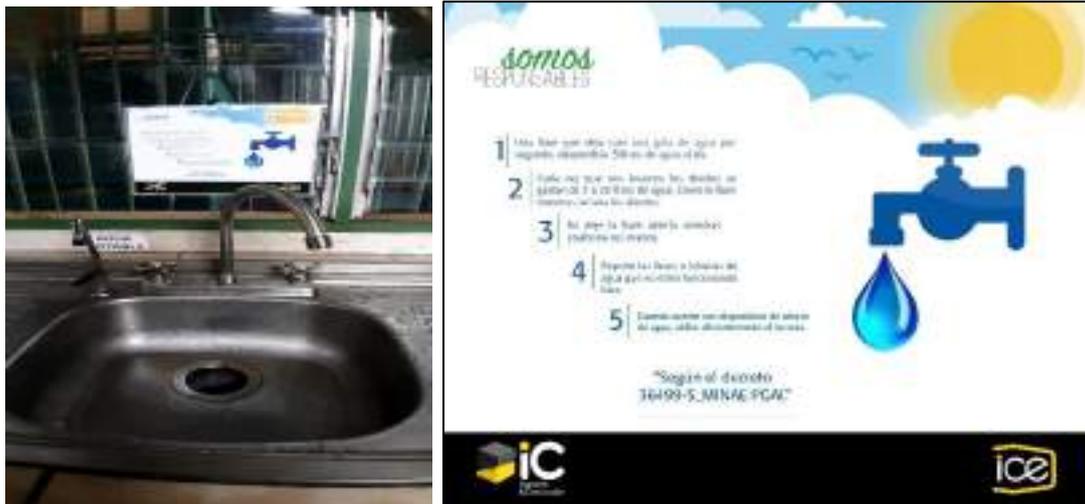
Figura 33. Ayudas visuales colocadas en sitio de consumo y verificadas en rutas de inspección

Se realizan rutas de inspección, en las cuales se revisa el estado de la rotulación utilizadas para promover el ahorro de agua (Figura 33) y la detección de fugas en llaves de chorro y tuberías para evitar que se presente desperdicio de aguas en instalaciones y campo. En caso de identificar fugas o algún desperfecto, se reportan al área civil para su debida reparación.

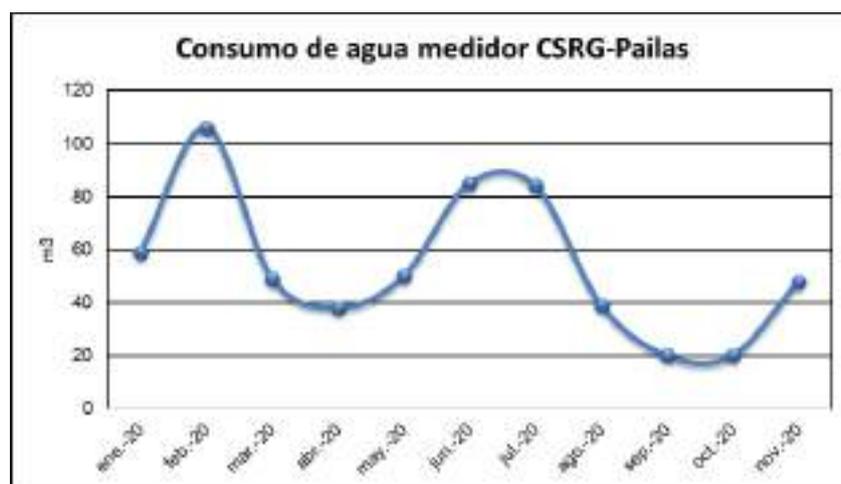
Figura 34. Registros de consumo de agua.

En las instalaciones se lleva un registro del consumo de agua mediante lecturas mensuales al medidor, asimismo, se cuenta con algunos dispositivos para optimizar el consumo de agua en inodoros, grifería e hidrolavadoras, entre otros. En la Figura 34 se detallan los registros de consumo de agua obtenidos en 2020 en el CSRG Pailas.

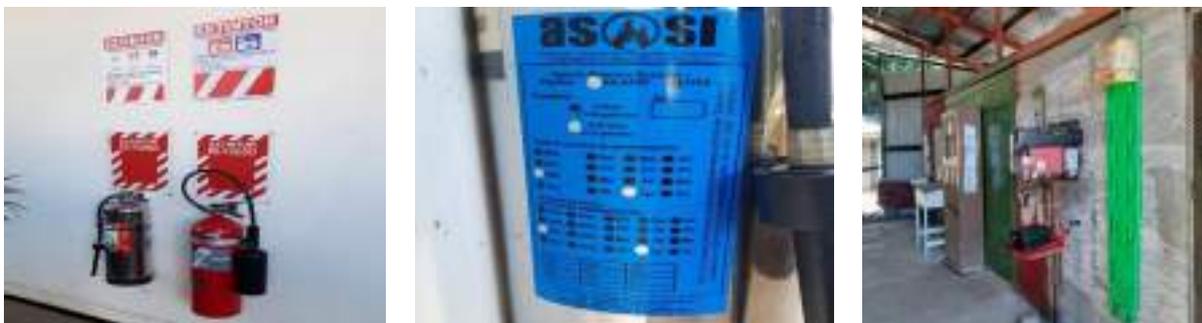
En las distintas áreas de proceso, se cuenta con extintores portátiles para el control de posibles conatos incendio, además, se dispone de equipos médicos para primeros auxilios, según se evidencia en la Figura 37.

Figura 37. Equipos para atención de emergencias.

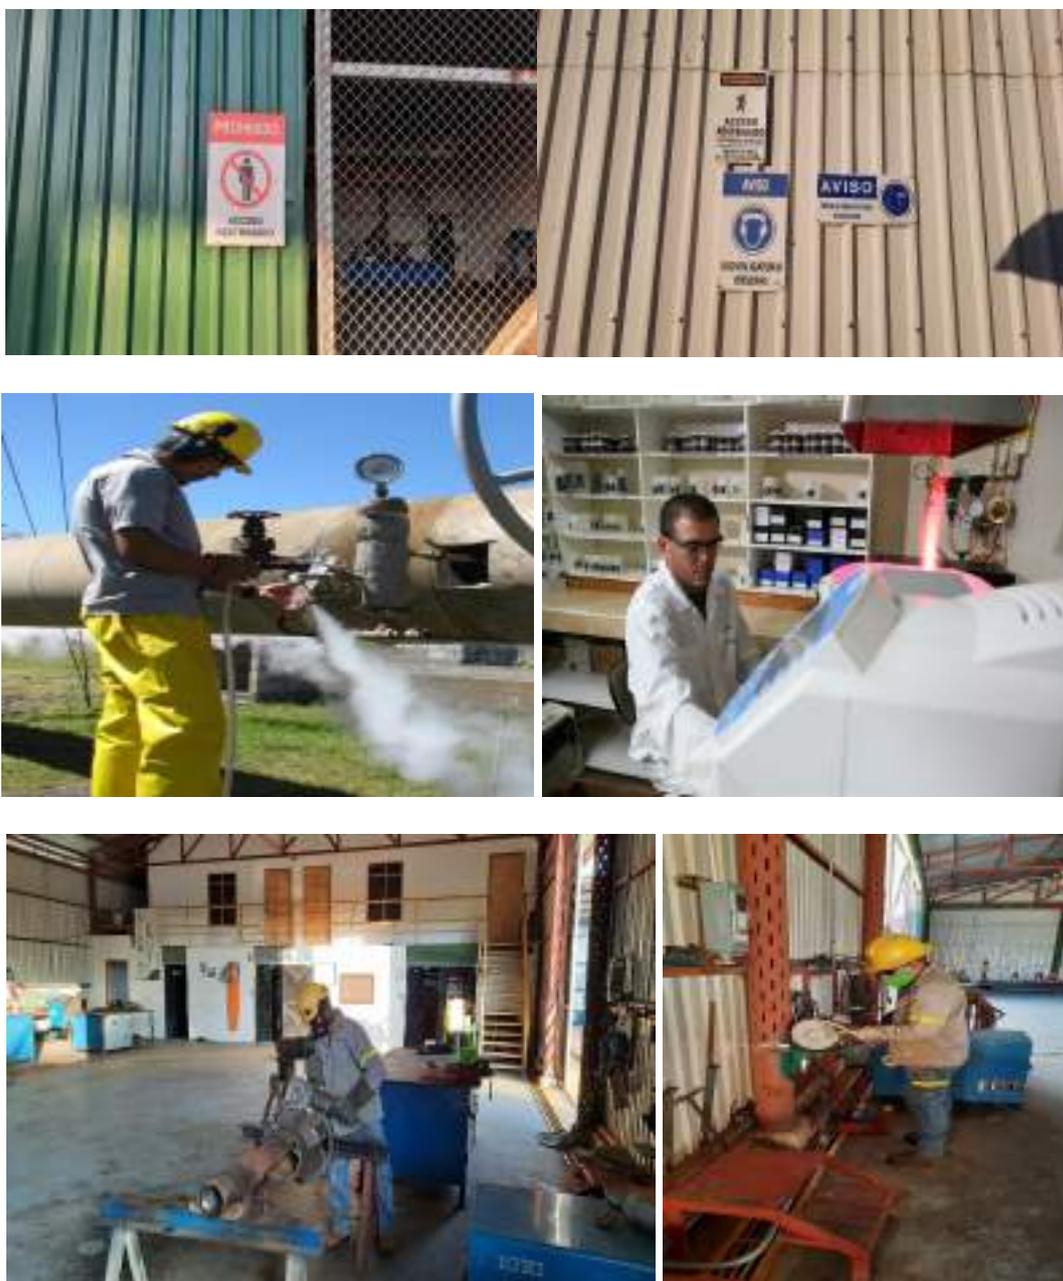
Figura 38. Rotulación preventiva y uso de EPP por parte del personal.

En los sitios donde se desarrollan actividades que puedan provocar riesgos a la salud de los colaboradores se dispone de rotulación preventiva y se asigna el debido equipo de protección personal para evitar accidentabilidad.

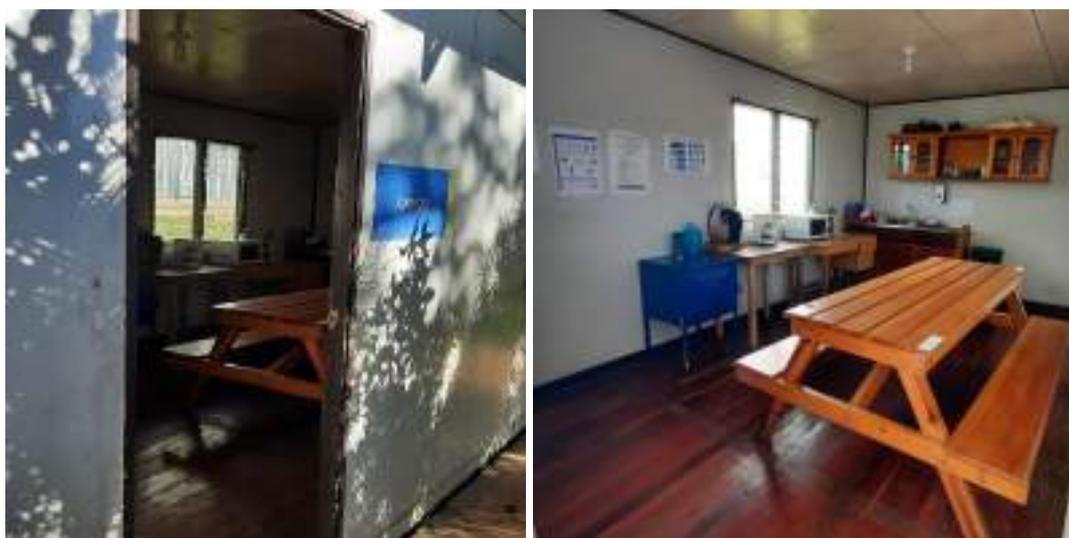
Figura 41. Comedor ubicado en la PLP-06. Campo Geotérmico Las Pailas.

Relacionado al tema de alimentación, se cuenta con comedores acondicionados para que los trabajadores mantengan el orden, aseo y eviten consumir los alimentos en áreas abiertas o zonas verdes, de esta manera los residuos quedan en los separadores y no hay riesgo de que depositen las sobras en cualquier lugar.

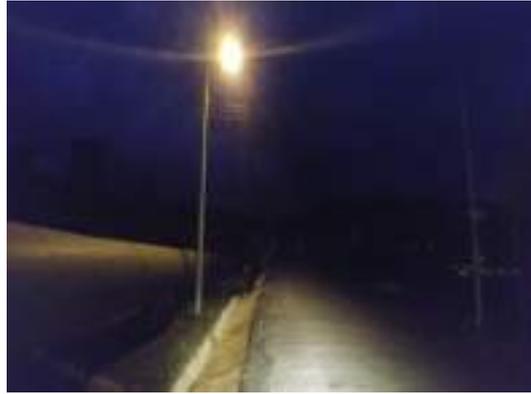
Figura 42. Iluminación en caminos del Campo

En Planta, plazoletas y accesos se utilizan luminarias con luz amarilla para disminuir la afectación a la fauna por contaminación lumínica. Los dispositivos de alumbrado están dirigidos hacia el suelo (Figura 42).

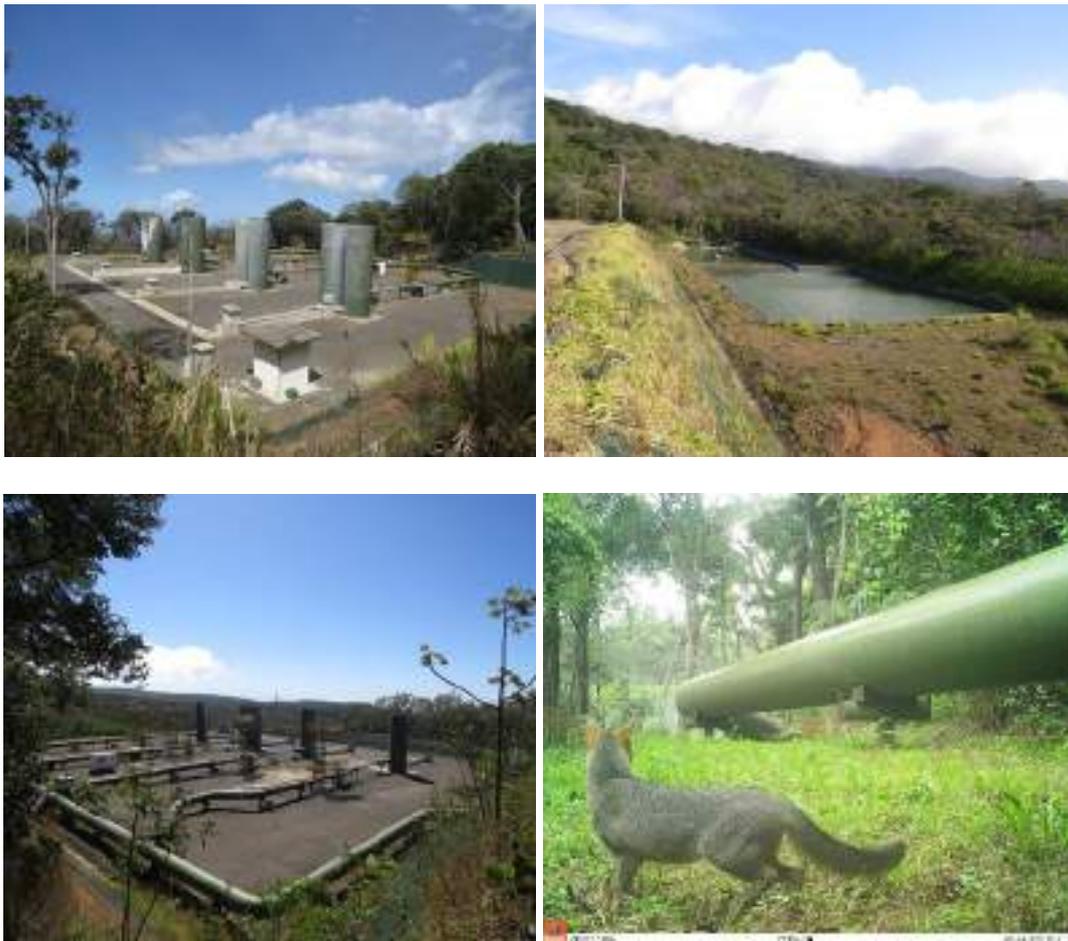
Figura 43. Paisajismo en sitios de obras y Plazoletas 12 y 13

El mantenimiento a las obras de infraestructura se realiza conservando estándares de acabados y tonos naturales que armonicen con el entorno, mantenimiento de zonas verdes y pantallas arbóreas y arbustivas. En la Figura 43 se muestra plazoleta 12 y 13 que considera los criterios para disminuir el efecto paisajístico que pueden generar las obras. La Figura 2 es una fotografía del paisaje de la Unidad II, en la cual se muestra el uso de barreras y tonos naturales, para reducir el impacto visual de estructuras lineales.

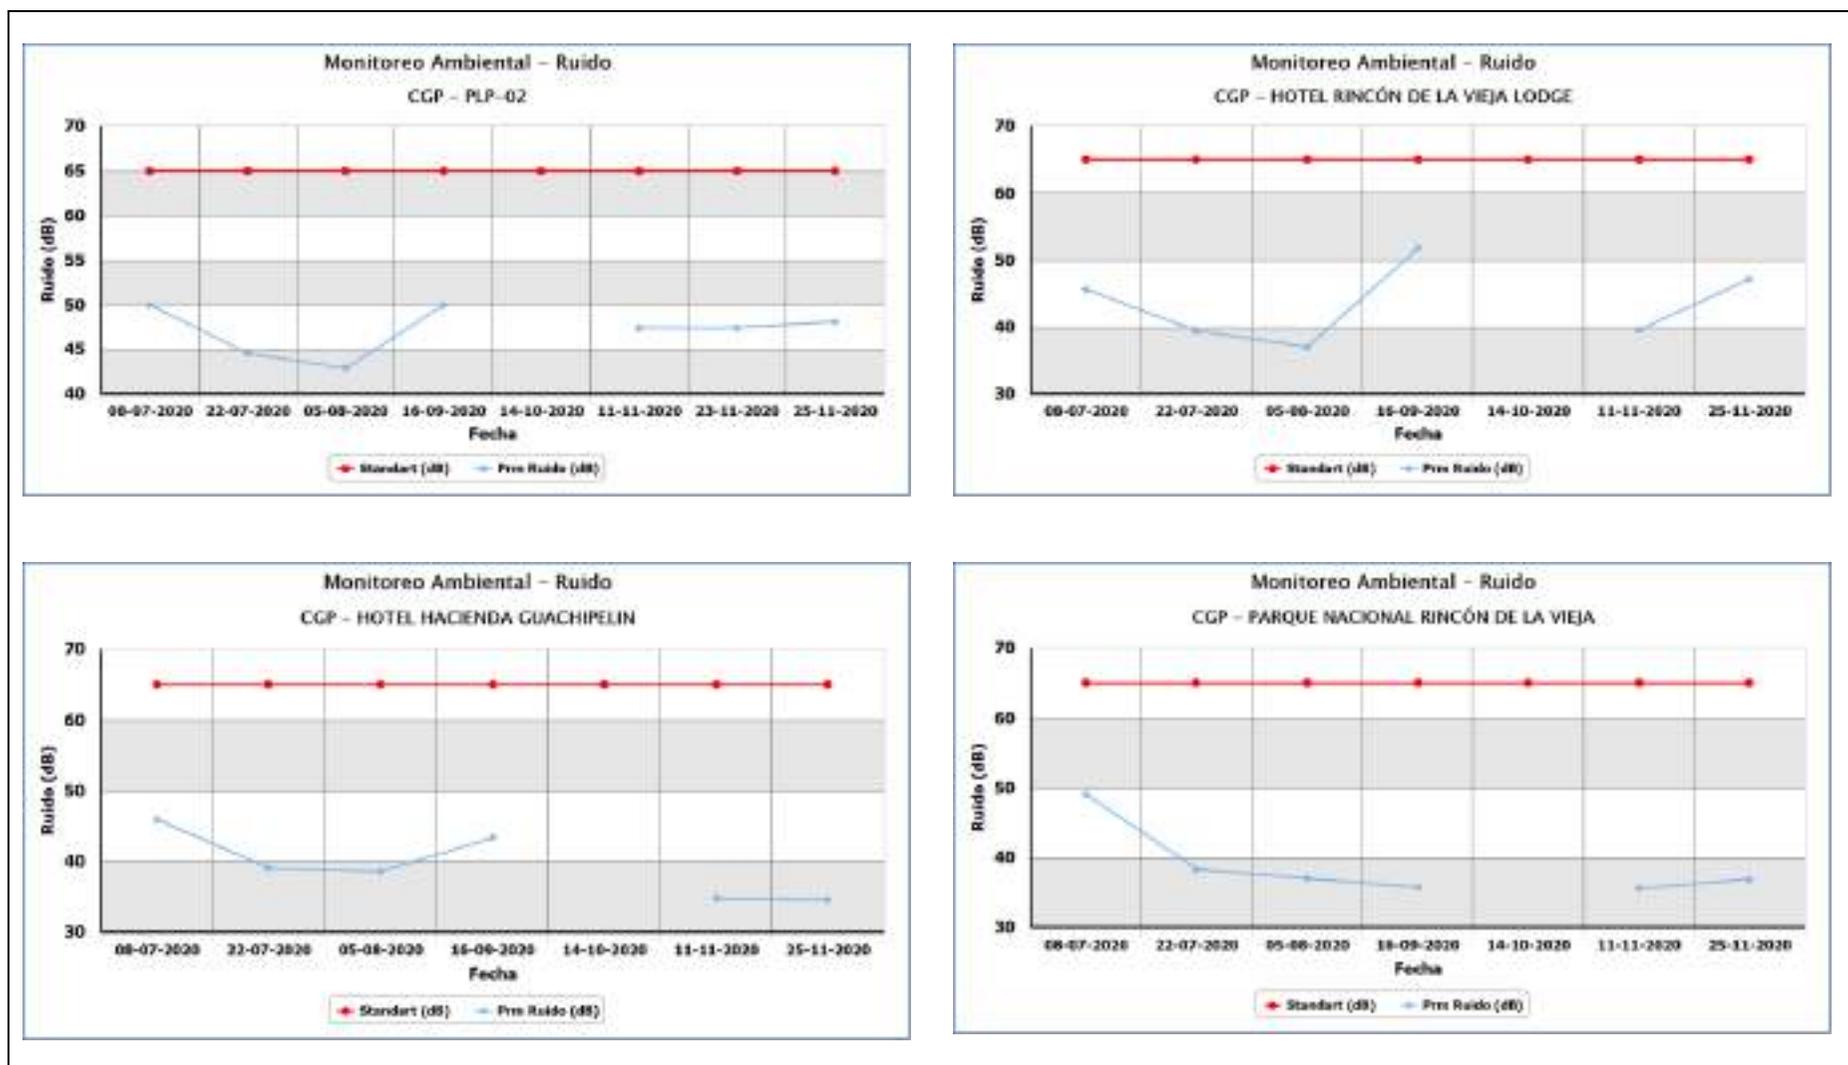
Figura 44. Registros obtenidos en el monitoreo de ruido en el CG Pailas

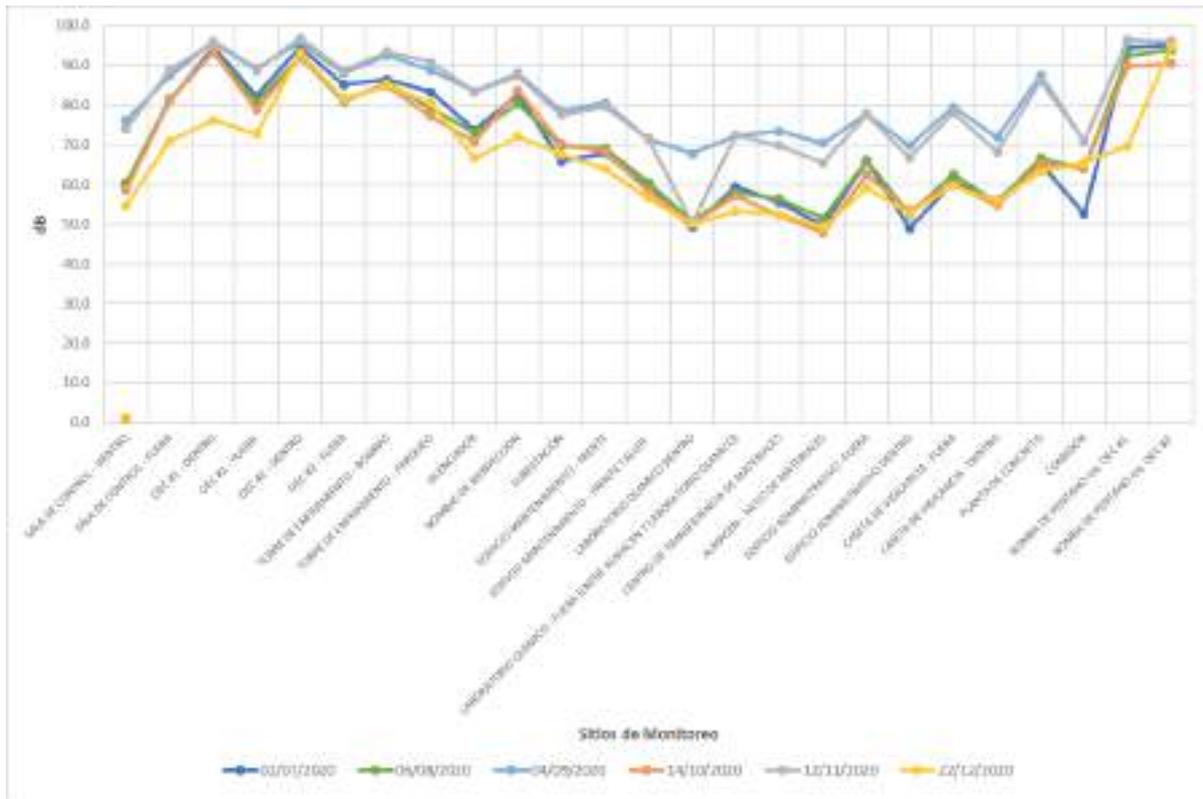
Figura 45 Monitoreos de ruido en Planta pailas Unidad I, durante el segundo semestre del 2020

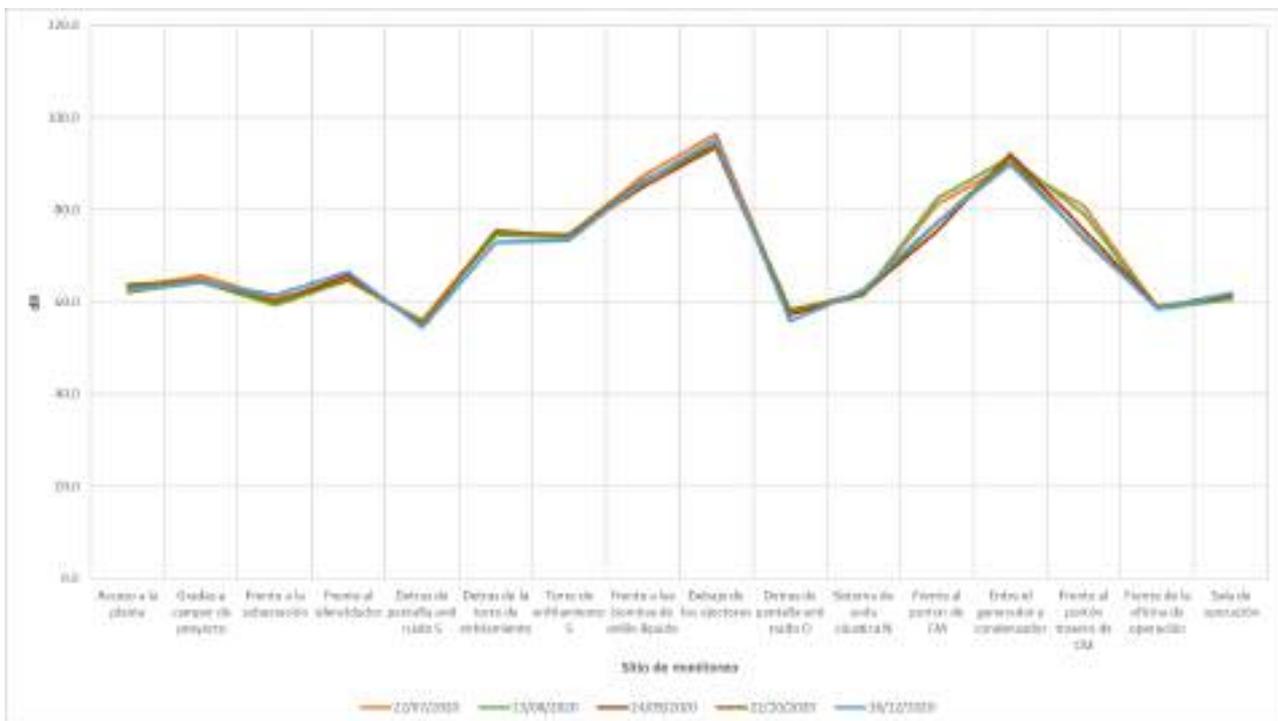
Figura 46 Monitoreos de ruido en Planta Pailas Unidad II, durante el segundo semestre del 2020
