## **Informe de Responsabilidad Ambiental**

Informe de Responsabilidad N° LII-2020

Período del Informe: Julio – diciembre 2020

### **Proyecto Geotérmico Pailas**

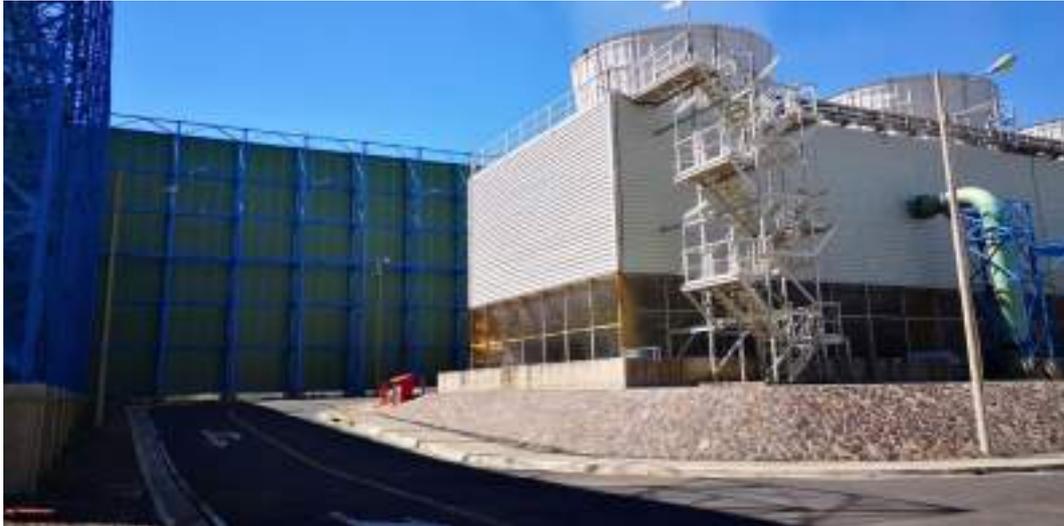
Figura 47 Pantalla sónica instalada en Planta Pailas Unidad II

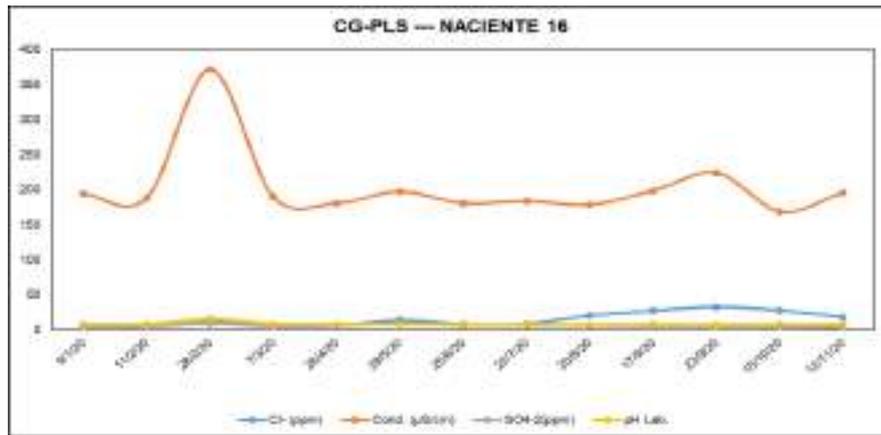
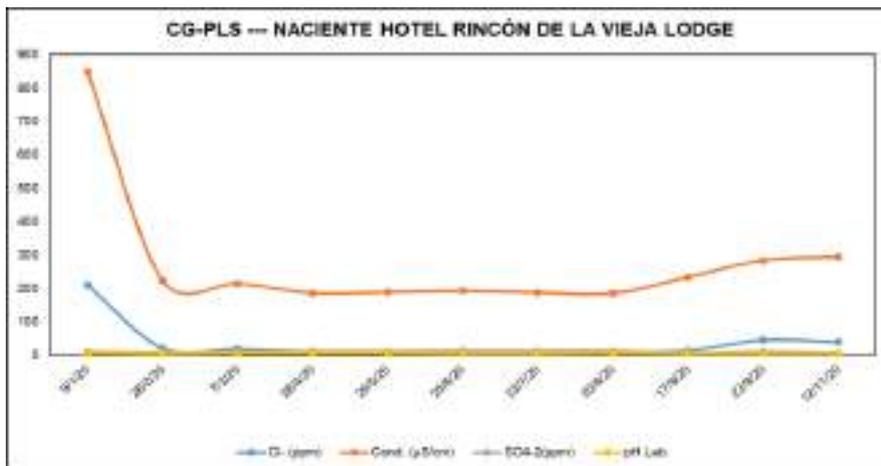
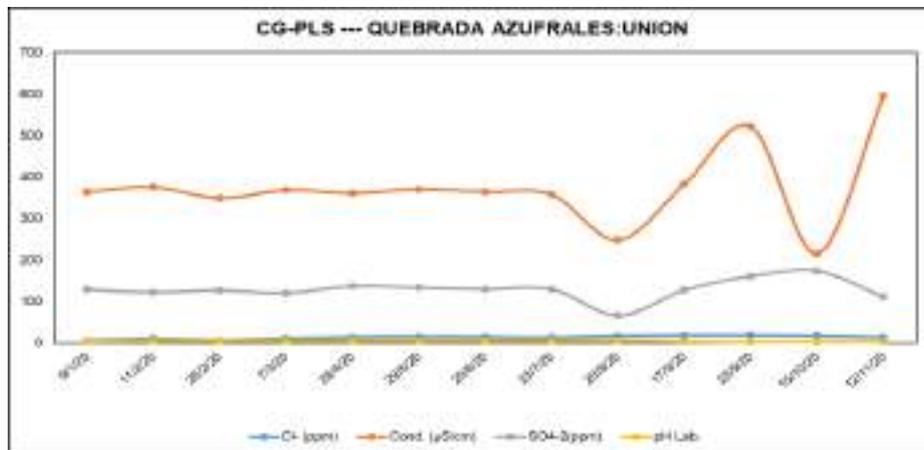
Figura 48. Registro sobre el monitoreo de aguas superficiales del AP

Se ejecuta un monitoreo mensual del pH, cloruros y conductividad de las aguas superficiales dentro del área del campo geotérmico. De acuerdo a la información de los gráficos de la Figura 48, se evidencia que las aguas superficiales en el área de proyecto muestran valores fisicoquímicos muy estables en el tiempo, inclusive los valores obtenidos no superan los límites del Decreto N°32327-S, Reglamento para la Calidad del Agua Potable (Cuadro 5). Lo anterior, como referencia, ya que las aguas analizadas no son utilizadas para consumo humano.

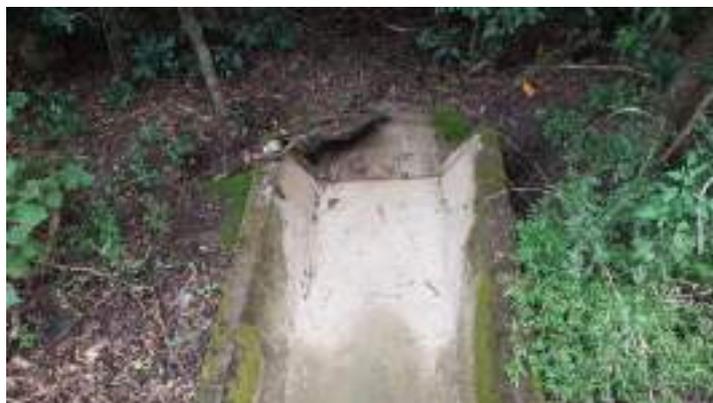
Figura 49. Hallazgos durante inspección de sistemas de evacuación pluvial. Diciembre, 2020.

En la inspección efectuada en diciembre, se observó que algunos sedimentadores perdieron el dispositivo de retención de sedimento. Probablemente ocurrió durante las fuertes lluvias que se presentaron en noviembre, por lo tanto, se va a proceder a sustituir dicha membrana de retención de sedimento (Figura 49).

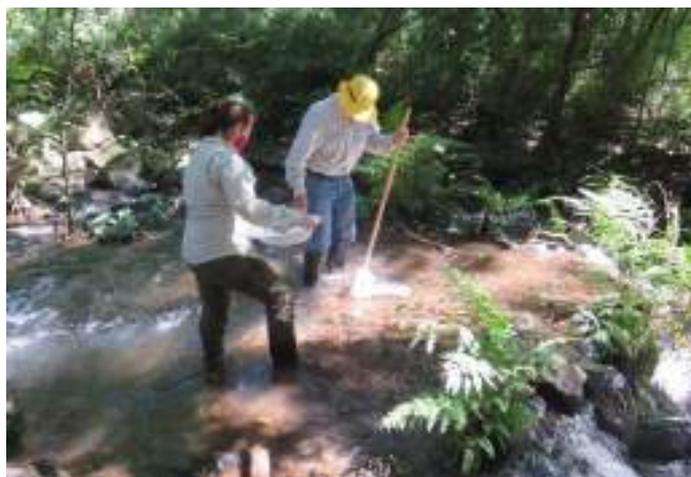
Figura 51. Técnica utilizada para el monitoreo de macro invertebrados. Diciembre 2020.

Para la colecta de macro invertebrados, en cada punto de monitoreo se tomó un tramo donde aleatoriamente se muestrearon los diferentes micro hábitats presentes (sustratos rocosos, orillas con vegetación, sedimento fino) durante 20 minutos usando las redes D-Net con malla de 250  $\mu$ m.

En la Figura 51 se observa el uso de la Red tipo D en una zona de rápidos, poza, vegetación, rocas expuestas y piedras sumergidas.

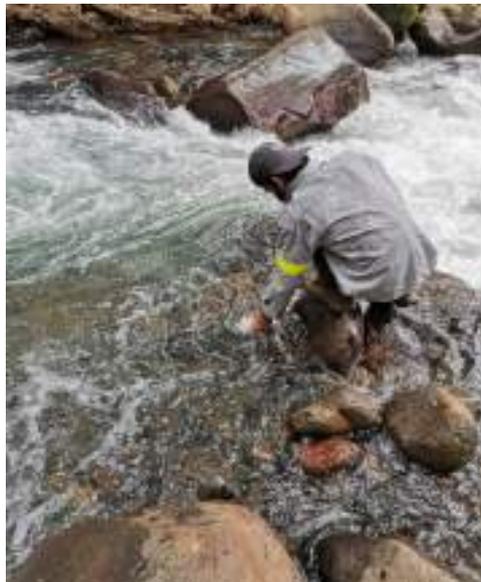
Figura 52. Recolecta de muestra de agua para análisis en laboratorio. Diciembre 2020.

Como parte de las variables físico químicas de calidad de agua, se realizaron mediciones directas del pH y temperatura usando el medidor multiparámetros YSI 556 MPS. Las mediciones se realizan de manera trimestral y se ilustran en la Figura 52.

Las muestras de agua para análisis de DBO y Nitrógeno amoniacal son tomadas en el campo, refrigeradas y enviadas al laboratorio para su posterior análisis. A partir de los resultados de nitrógeno amoniacal, DBO y las mediciones de oxígeno disuelto, es posible aplicar el Índice Holandés de Valoración de Calidad Físico Química del agua para cuerpos de agua superficiales, tal y como lo solicita la legislación. Este índice permite trasladar información de concentraciones de las variables de mayor importancia en la valoración de la contaminación orgánica en la corriente de agua, como son la demanda bioquímica de oxígeno, el nitrógeno amoniacal y el oxígeno disuelto convertido en porcentaje de saturación de oxígeno por medio del oxígeno real en el sitio y el valor teórico dado por la temperatura y presión atmosférica, a un código de colores asignado a cada clase.

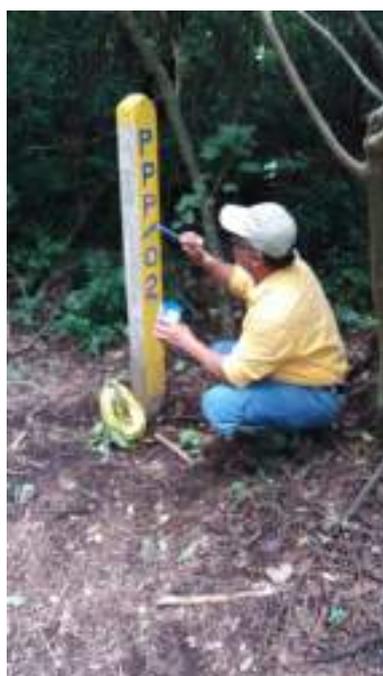
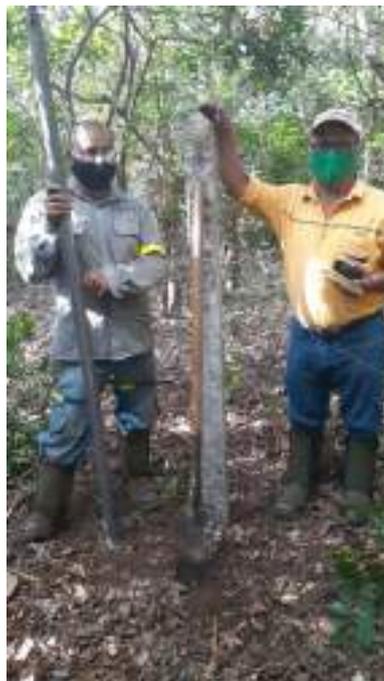
Figura 54. Establecimiento de parcelas permanentes de muestreo en áreas sometidas a procesos de conservación y restauración de ecosistemas boscosos en el CG Las Pailas.

Como parte del monitoreo de coberturas boscosas en proceso de restauración y conservación de ecosistemas boscosos, al finalizar el presente periodo de informe se cuenta con un total de 30 parcelas permanentes establecidas en cobertura de bosque en diferentes etapas sucesionales (Cuadro 12 y Figura 54).

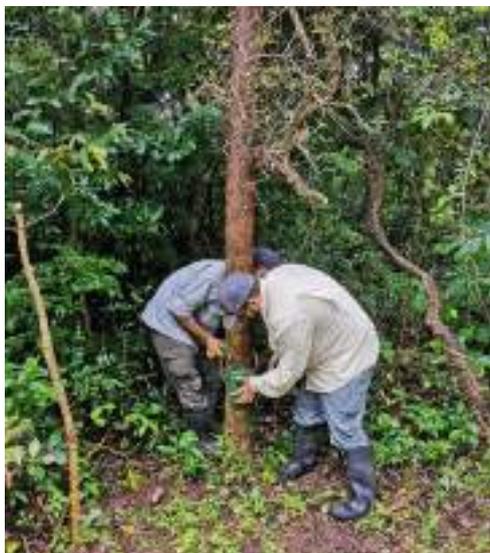
Figura 65. Colocación de cámaras trampa para monitoreo de mamíferos terrestres. Nov, 2020.

Se colocan dos cámaras trampa marca Bushnell Trophy Cam de visión nocturna en cada transecto, cada una con tarjeta de memoria 32GB y ocho pares de baterías de Litio, estas se instalan en sitios donde se encuentren rastros de mamíferos (Figura 65).

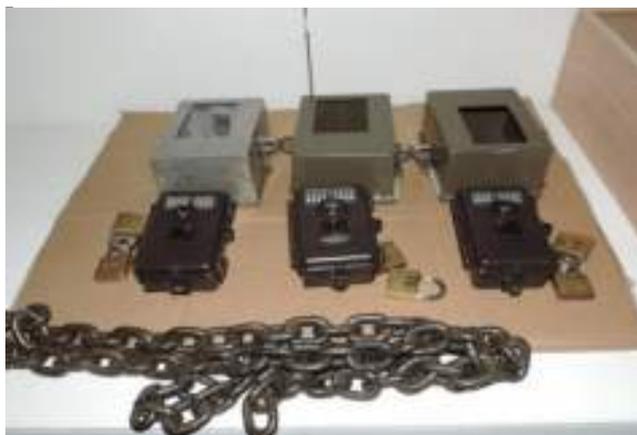
Figura 66. Cámaras trampa utilizadas para el monitoreo de mamíferos.

Las cámaras se programaron para que trabajen las 24 horas del día durante 30 días consecutivos y para tomar una secuencia de dos fotos con intervalos de dos segundos a partir de la detección de movimiento. Cada una de las fotografías tiene la información de fecha y hora. Para la seguridad del equipo se construyó una caja de protección para cada cámara, cada caja dispone de un candado Masterlock. Las cámaras se colocaron en árboles a una altura de 30 cm del suelo, sin embargo, la altura de instalación puede variar dependiendo del objetivo a capturar (Figura 66).

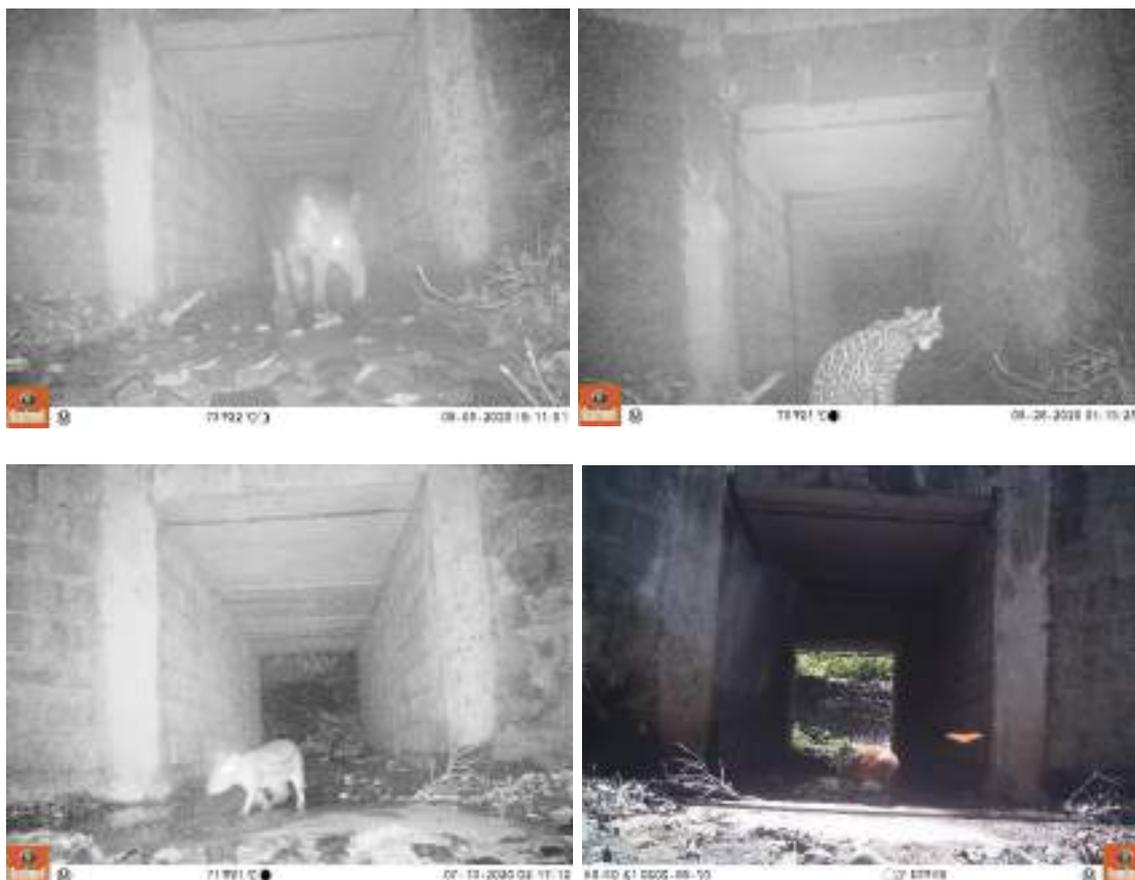
Figura 70. Evidencia de las cuatro especies utilizando los pasos subterráneos.

En cuanto a las cuatro especies registradas, tres de ellas son recurrentes, sin embargo, la danta (*T. bairdii*) se registró por primera vez en agosto, en esa ocasión una pareja utilizando el paso subterráneo Satélite (Figura 70).

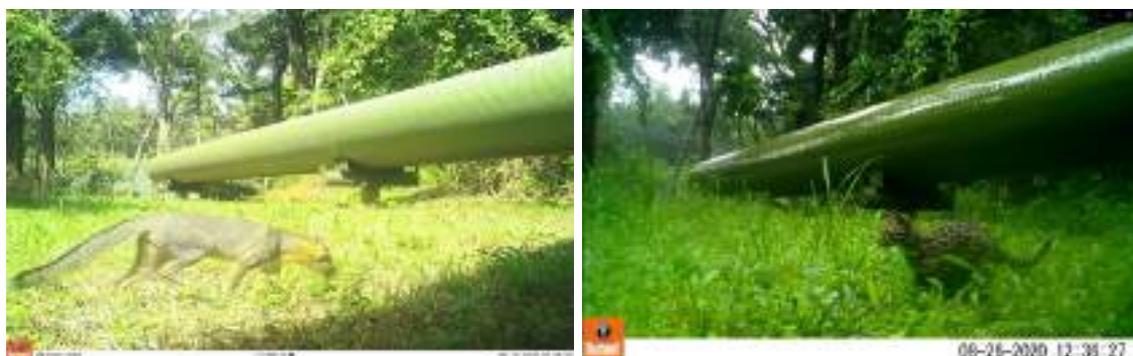
Figura 71. Resultados del monitoreo de fauna en sistema de tuberías.

Dentro del Campo se realizaron al menos 16 raspados tipo zanja debajo de las tuberías, en aquellos tramos donde la distancia entre la tubería y el terreno no superaba el metro de altura, el objetivo es registrar si las tuberías son una barrera en el desplazamiento de especies de talla mediana y grande; para ello, se han colocado cámaras trampa en distintos tramos a lo largo del sistema de tuberías. En la Figura 71 se presentan algunos de los resultados.

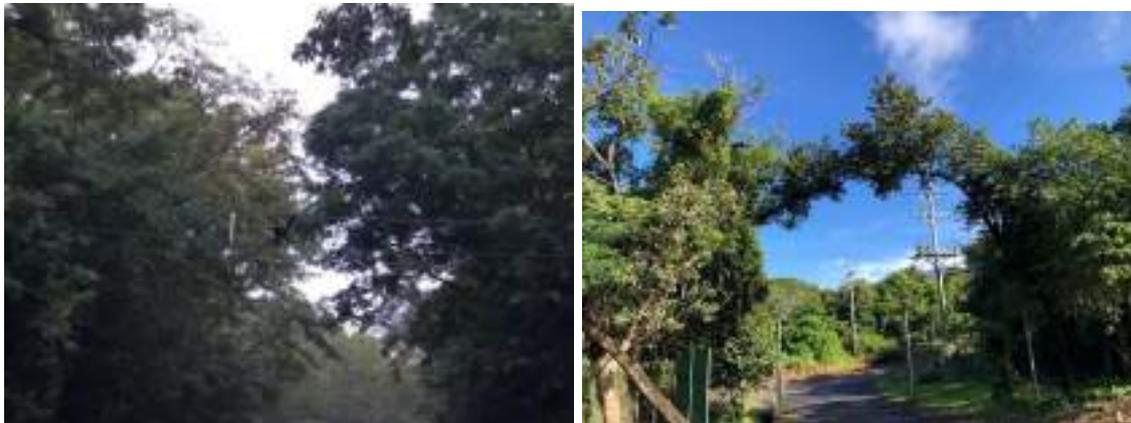
Figura 72. Visita efectuada en junio a uno de los pasos aéreos. Octubre 2020.

Se pudo observar una tropa de seis individuos de monos carablanca (*Cebus imitator*) utilizando uno de los pasos aéreos, por otra parte, en algunos sectores se observaron tropas de monos utilizando árboles cuyas ramas o copas forman cruces naturales funcionales para especies arborícolas. La siguiente figura muestra un mono carablanca utilizando uno de los puentes y la otra figura muestra otro cruzando la entrada la PLP-06 (Figura 72).

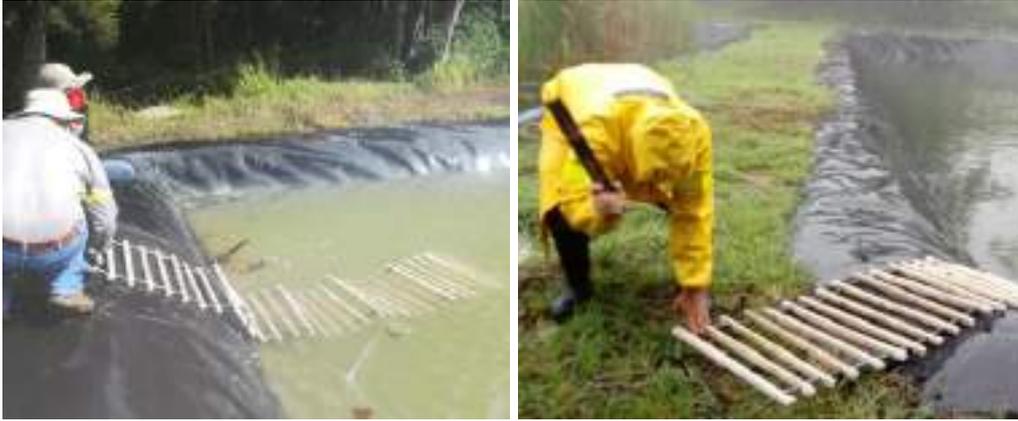
Figura 73. Dispositivos instalados en contrapozo en PLP-12 y laguna en PLP-13. Octubre 2020.

- Lagunas sin dispositivos de escape para fauna silvestre: Se procedió a confeccionar e instalar dispositivos que permiten que la fauna que cae a las lagunas pueda escapar. Se ha dado prioridad a las lagunas cercanas a áreas de bosque y lagunas que han presentado animales ahogados (Figura 73).

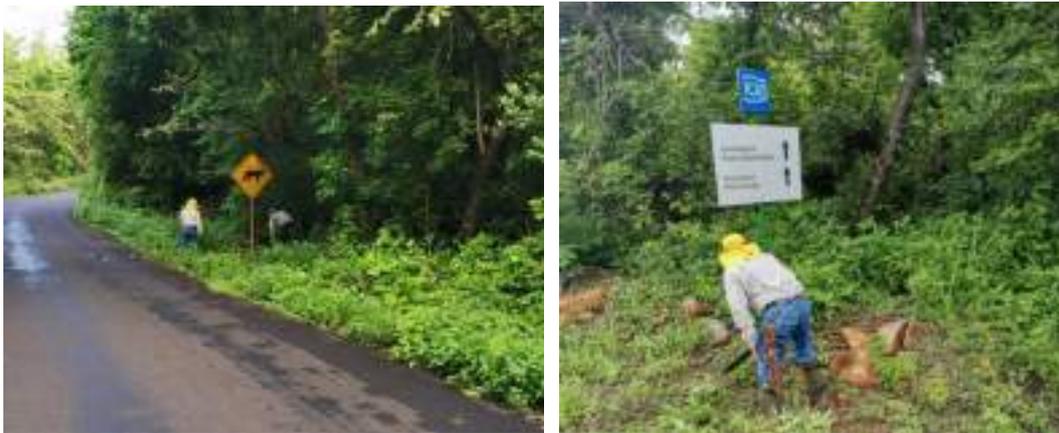
Figura 74. Mantenimiento de rótulos de señalización vial y advertencia de fauna.

- Mantenimiento de señalización vial y advertencia de fauna en la vía: Se procedió a remover la vegetación cercana a todos los rótulos instalados en el Campo Geotérmico y accesos para mejorar la visibilidad de las personas que transitan en los alrededores (Figura 74).

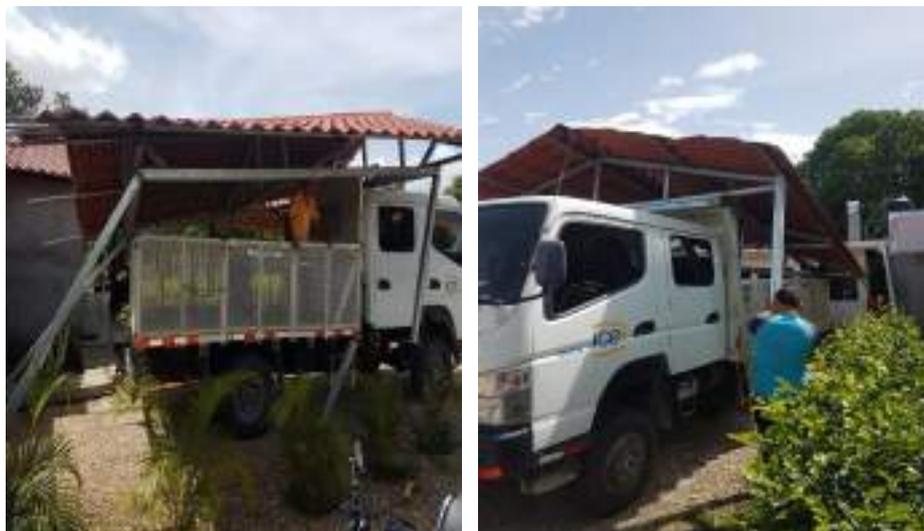
Se recibió una queja relacionada a la afectación de propiedad privada por parte de vehículo institucional. Se procedió a realizar una inspección al sitio para valorar los daños y la reparación de los mismos. La Figura 77 y Figura 78 muestran el detalle.

Figura 77. Daños a techo propiedad privada comunidad Curubandé, diciembre 2020.

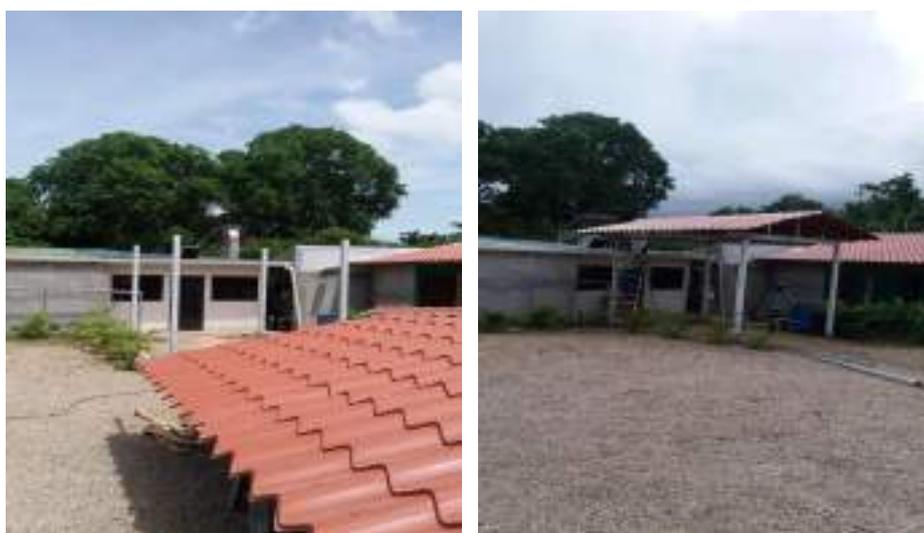
Figura 78. Reparación de estructura de techo propiedad privada, Curubandé, diciembre, 2020.

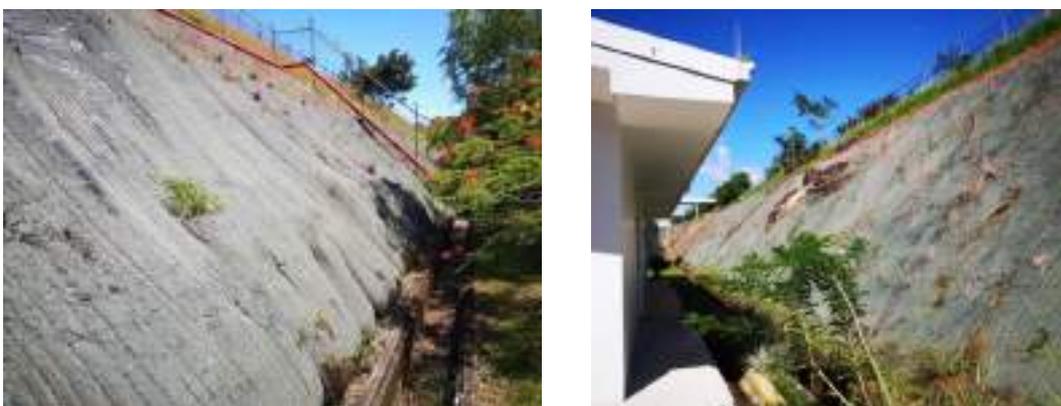
Figura 79 Estabilidad de taludes en Planta Pailas Unidad I. Diciembre 2020

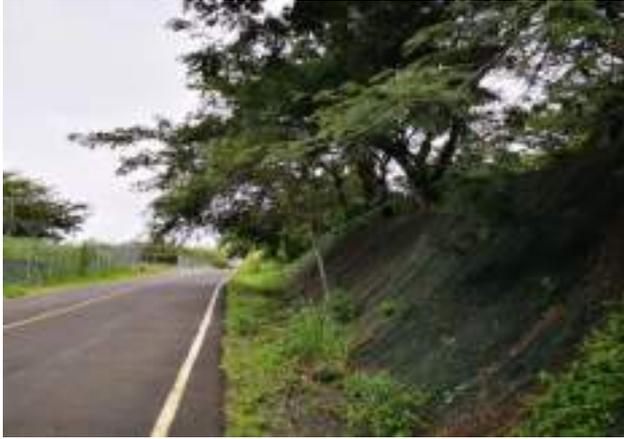
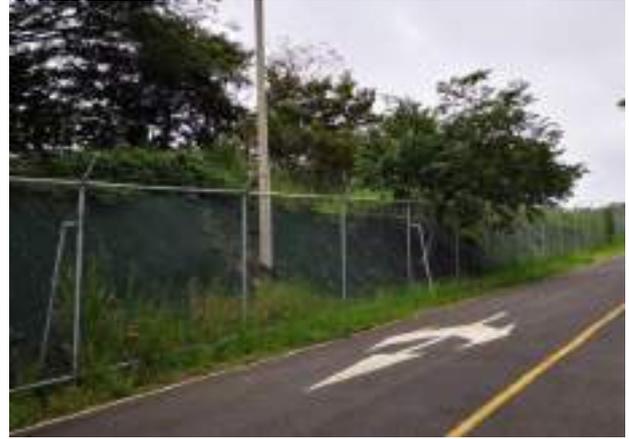
Figura 80 Estabilidad de taludes en Planta Pailas Unidad II. Diciembre 2020

Se realiza el monitoreo de los taludes en Planta, los cuales se encuentran estables y cubiertos con geo membrana como protección. En la parte superior de los taludes se mantiene vetiver para mejorar la estabilidad del talud (Figura 79, Figura 80).

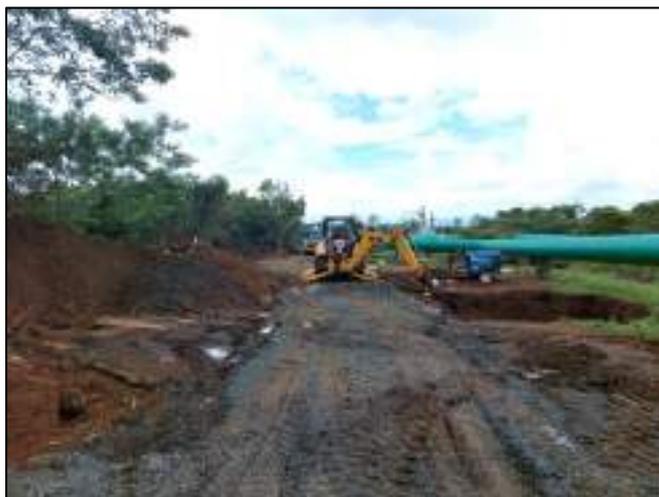
Figura 82. Excavaciones para la colocación de pedestales de la ruta.

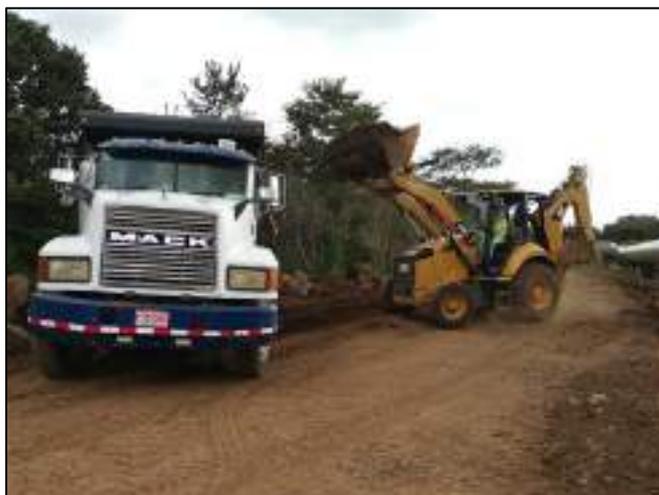
Figura 83. Retiro de material de las excavaciones para pedestales de la ruta.

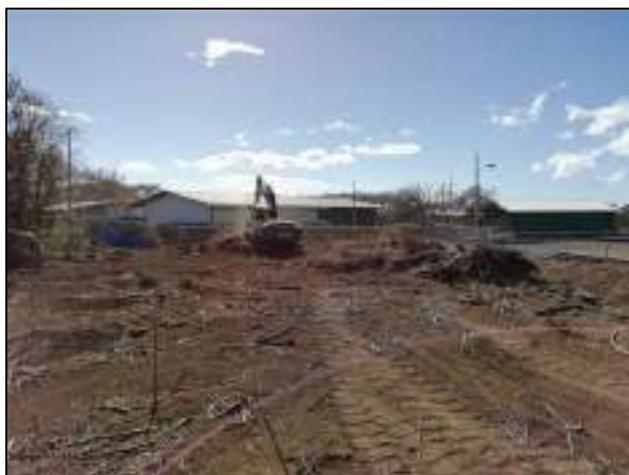
Figura 87. Movimientos de tierra en el sitio de trabajo La Urba.

Para los movimientos de tierra, se contó con el aval del CSRG, quienes contaban con la evaluación arqueológica de los sitios a intervenir. Aunado a lo anterior, durante las visitas de seguimiento ambiental, se observa el cumplimiento de las medidas definidas para la preservación del patrimonio arqueológico, indicando a los encargados que en caso de que se presenten hallazgos arqueológicos, deben detener los movimientos de tierra y esperar una valoración del sitio antes de continuar. (Figura 87)

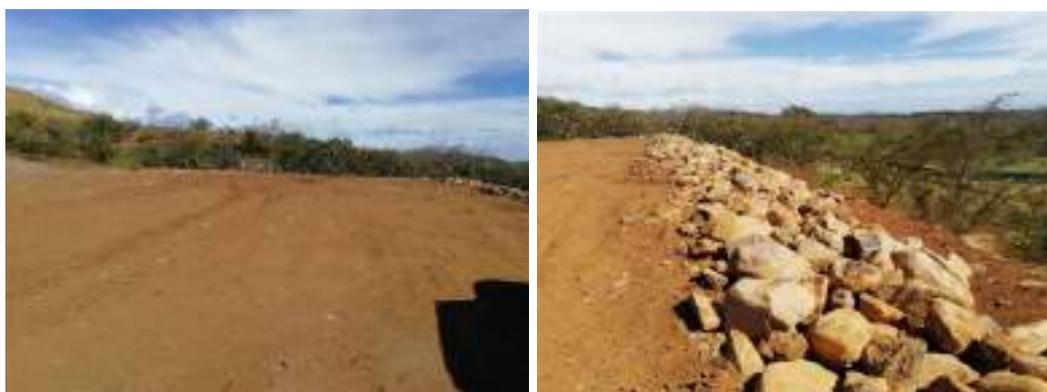
Figura 88. Material colocado en la Escombrera 1.

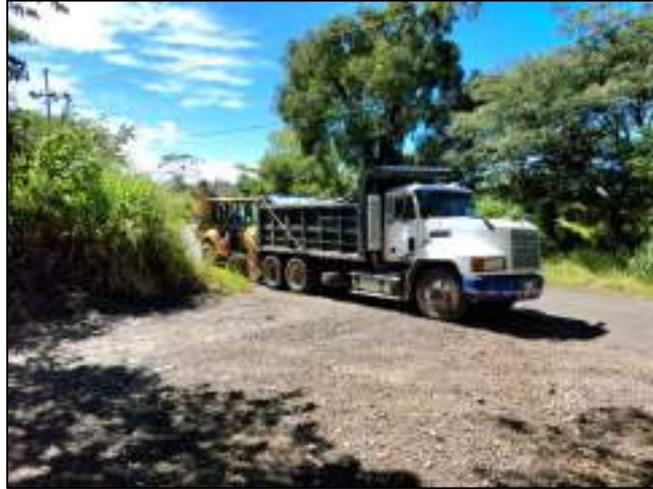
Figura 89. Uso de lona para el acarreo de escombros

Los acarreos de material hacia la escombrera se realizan en vagonetas tipo tándem, las cuales cubren la carga con lona para evitar el derrame o caída del material, así como el levantamiento de partículas de polvo durante los traslados. (Figura 89)

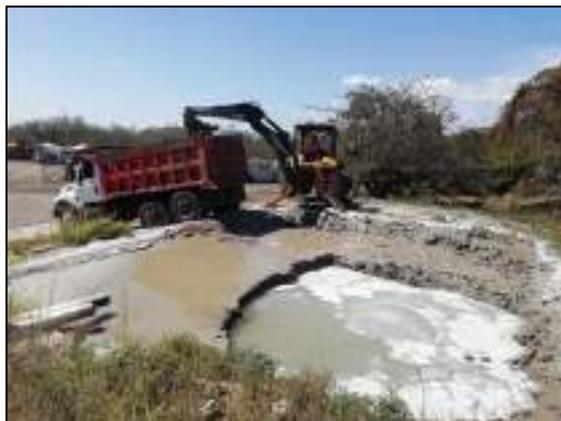
Figura 91. Limpieza de sedimentador de la planta de concreto.

En la planta concreto se cuenta con barreras de retención, canales perimetrales, y losa de lavado para las automezcladoras, las cuales dirigen las aguas de concreto hacia un sedimentador impermeabilizado, el cual es limpiado al menos una vez al mes dependiendo de la producción de concreto. (Figura 91)

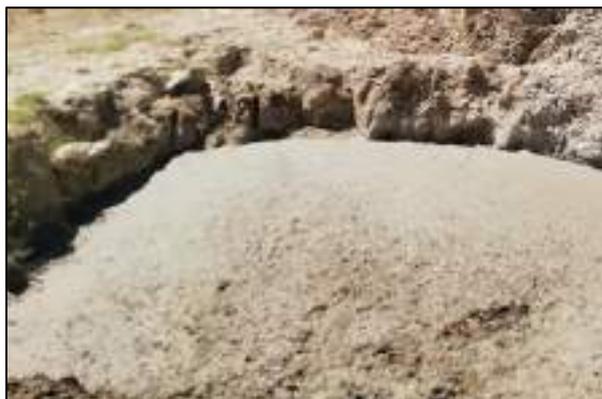
Figura 92. Fosa natural para el secado de sedimentos en la Escombrera 1.

Se cuenta con una fosa natural en la Escombrera 1 (Figura 92), donde los sedimentos de concreto que son retirados del sedimentador de la planta de concreto son depositados para que se sequen naturalmente, y así poder colocarlos en la escombrera o bien en algunos casos el departamento de obra civil lo utiliza para obras de relleno.
