Informe de Responsabilidad Ambiental

Informe de Responsabilidad N° LIII-2021

Período del Informe: Enero – junio 2021

Proyecto Geotérmico Pailas

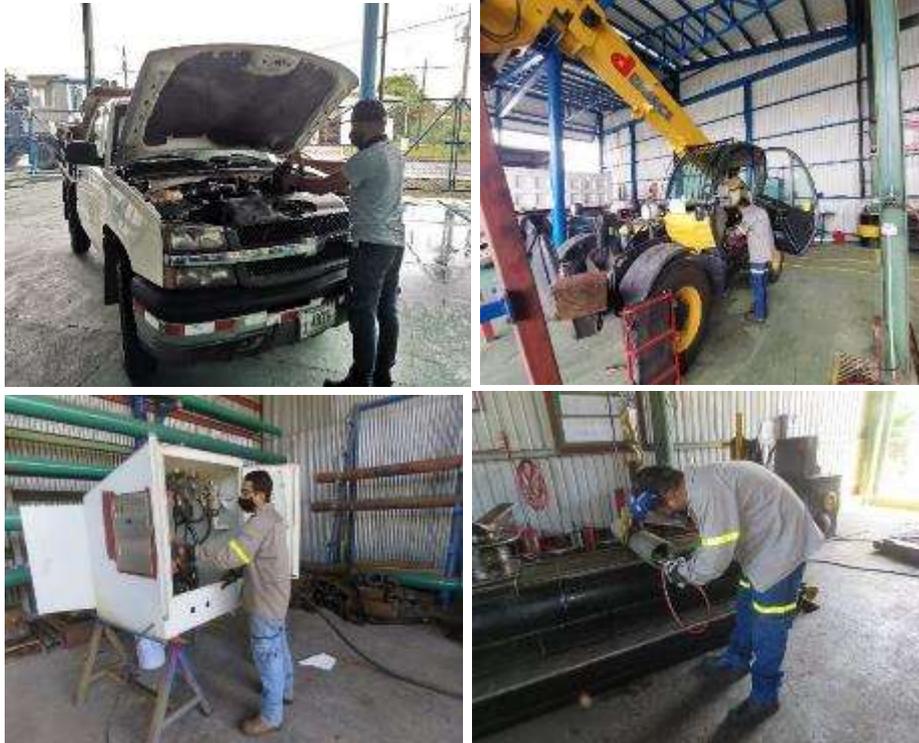
Figura 3. Mantenimiento de vehículos y maquinaria en taller institucional. CSRG

La maquinaria, equipo o vehículos que presenten fugas de aceites, combustibles, ruptura en los sistemas de escape y desperfectos en los sistemas catalizadores, son retirados de operación y se reparan en el taller institucional o en taller externo contratado. En la figura 3 se muestran actividades de mantenimiento de vehículos y maquinaria en talleres institucionales.

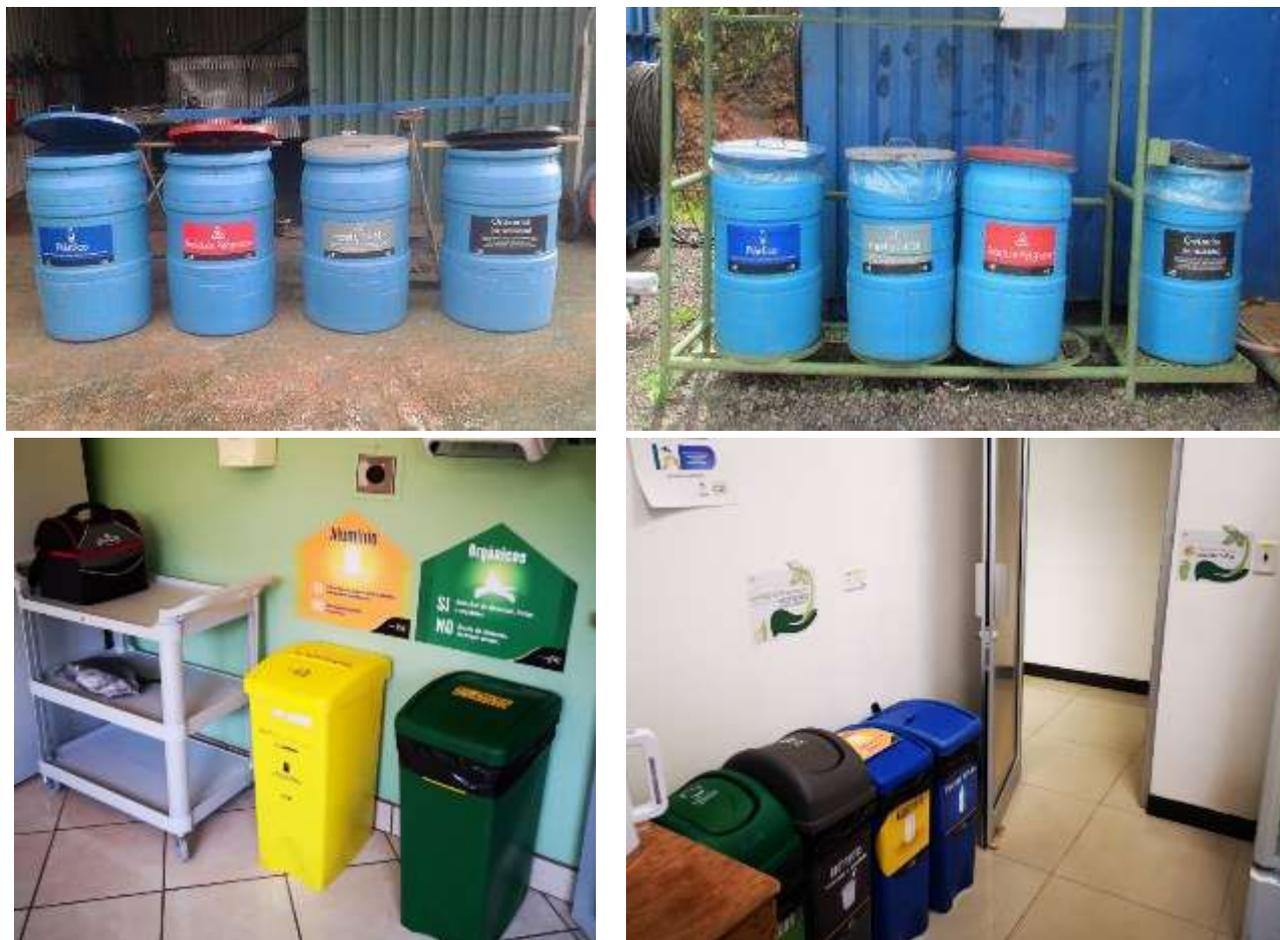
Figura 5 Áreas de acopio temporal de residuos en instalaciones. CSRG y DG

Los residuos generados se disponen temporalmente en recipientes rotulados, con tapa, y con el color correspondiente para su clasificación por tipo de residuo.

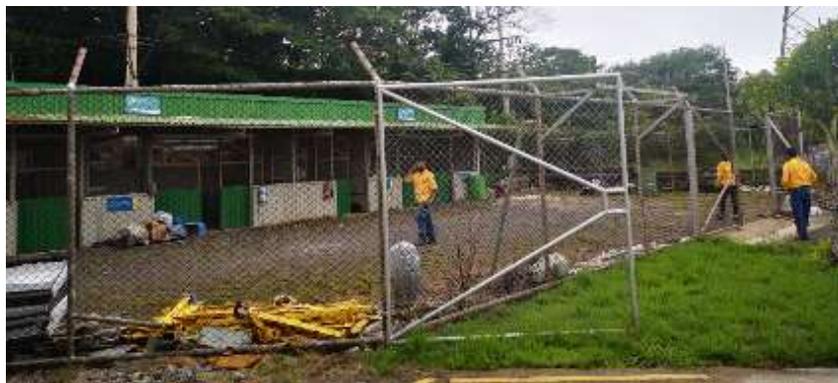
Figura 15 Centro de transferencia de residuos en Planta

El Centro de Transferencia de Residuos ubicado en el sector de Pailas I, ha mejorado considerablemente posterior al retiro de residuos en febrero (Figura 15). Se solicitó al encargado del sitio el acomodo y orden desde el inicio de entrada de residuos. La basura no reciclable se transporta todos los martes y viernes a los contenedores a las afueras de planta para su recolección por parte de la Municipalidad de Liberia.

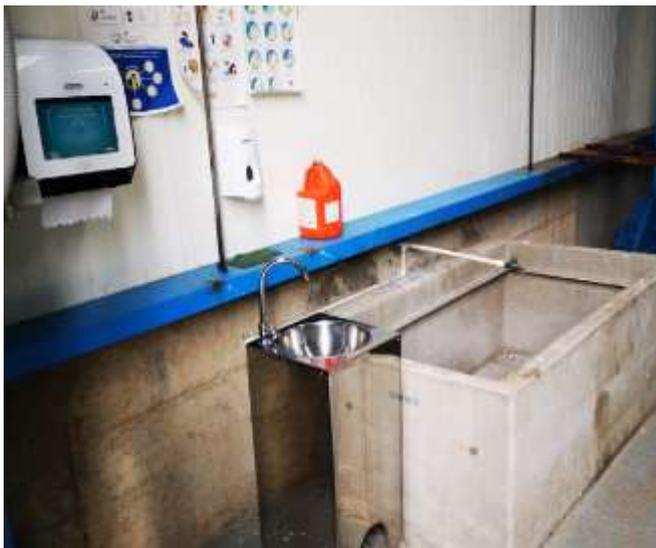
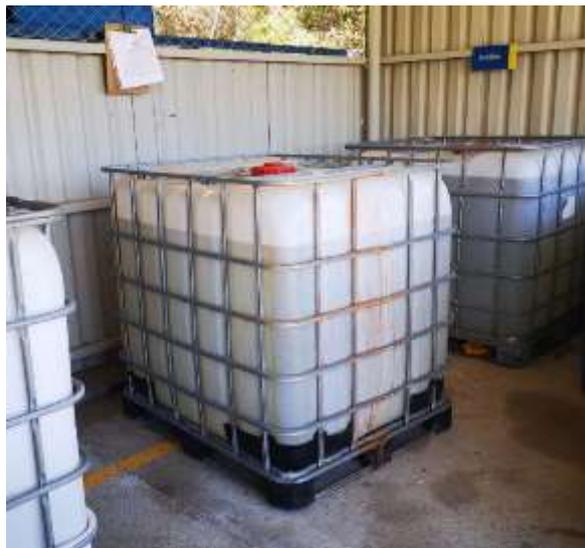
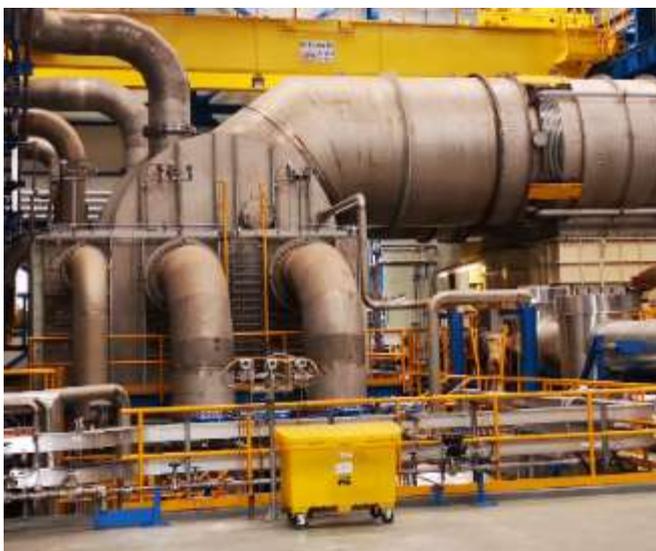
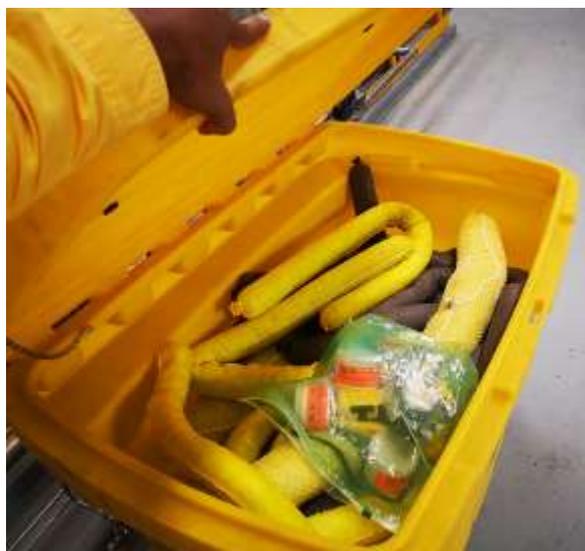
Figura 18 Sistemas de control de derrames líquidos peligrosos en Planta

En Planta se cuenta con talleres mecánicos para dar soporte y mantenimiento de equipos electromecánicos e hidráulicos, los cuales tienen sitios para el lavado de los equipos y piezas, y disponibilidad de kits para la limpieza y tratamiento en caso de derrames de sustancias peligrosas. Además, estos talleres están confinados y dirigen posibles derrames a un tanque de neutralización, a los cuales se les da mantenimiento como parte de las rutas de inspección de Planta.

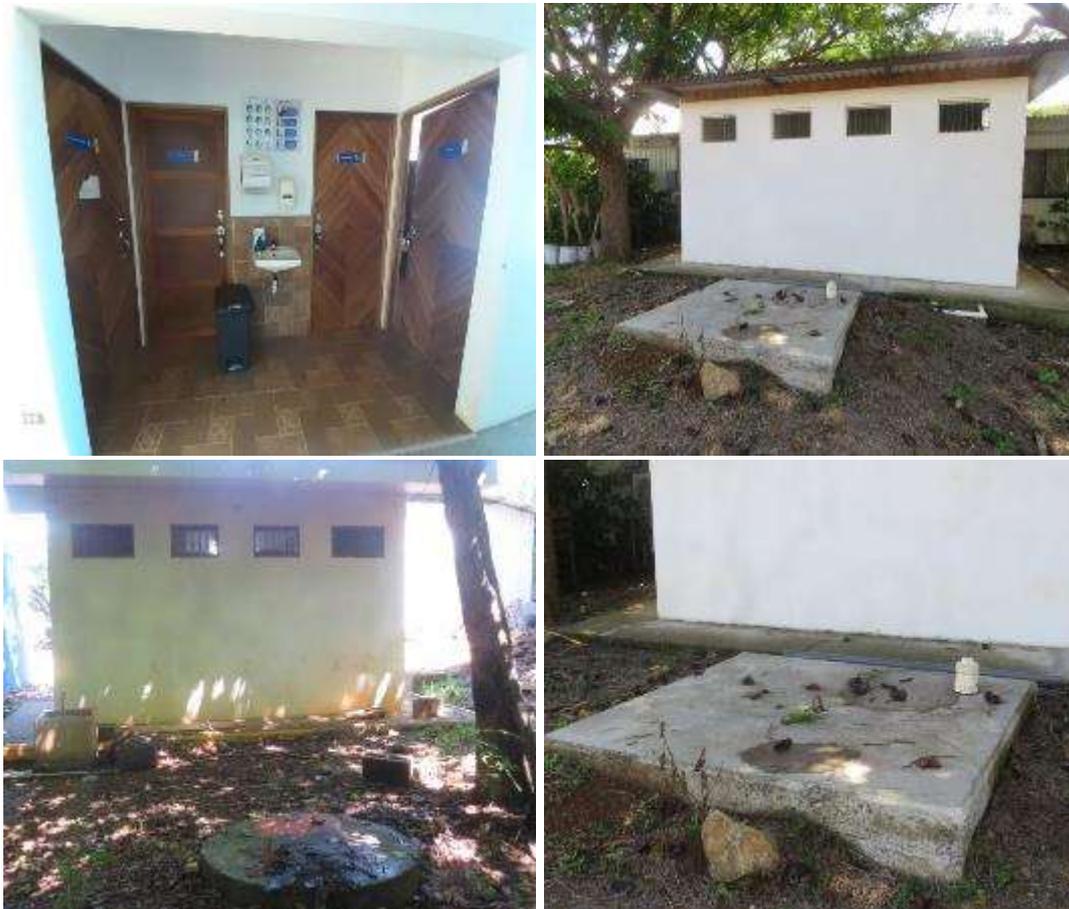
Figura 19. Tanques sépticos y servicios sanitarios utilizados en el CG Las Pailas.

En las instalaciones del Campo Geotérmico se da tratamiento a las aguas residuales ordinarias mediante tanque séptico.

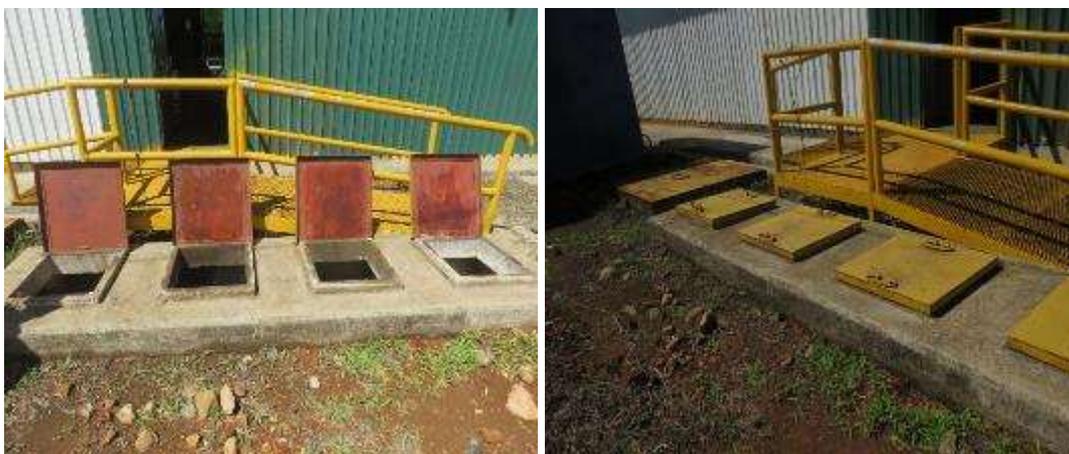
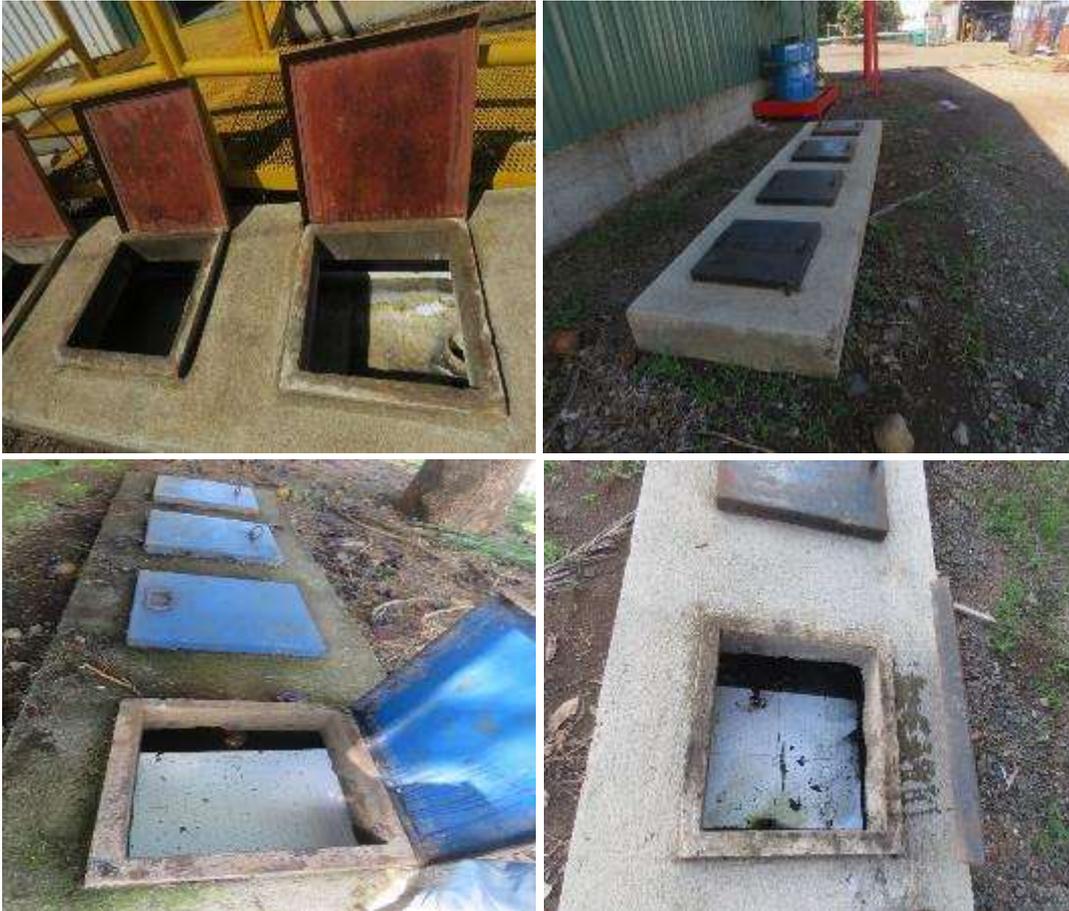
Figura 20. Trampas para aguas oleaginosas de talleres del CG Pailas.

En los talleres se utilizan trampas para aguas oleaginosas para el manejo de aguas residuales especiales, según se muestra en la Figura 20.

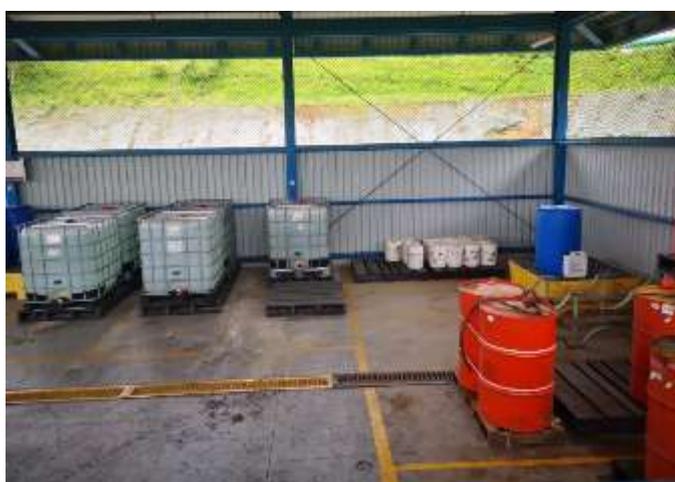
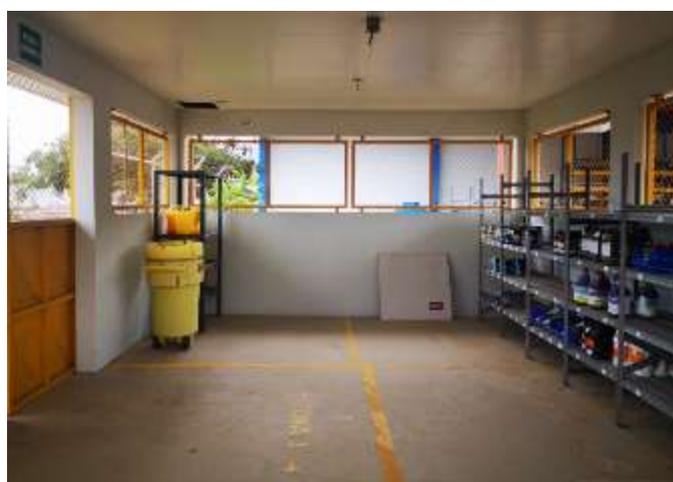
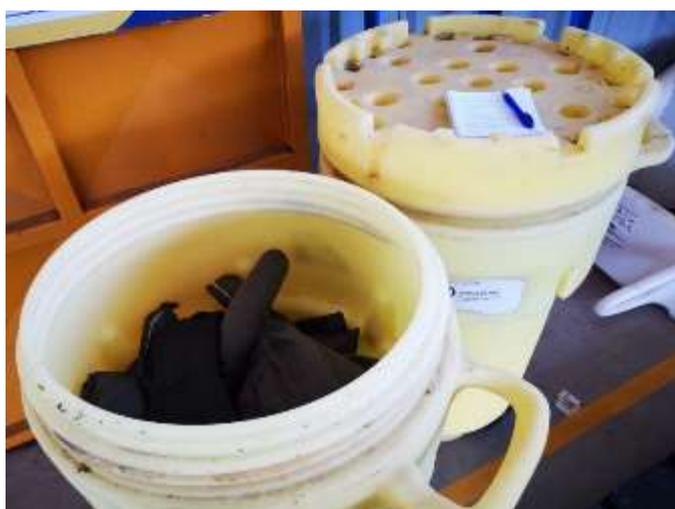
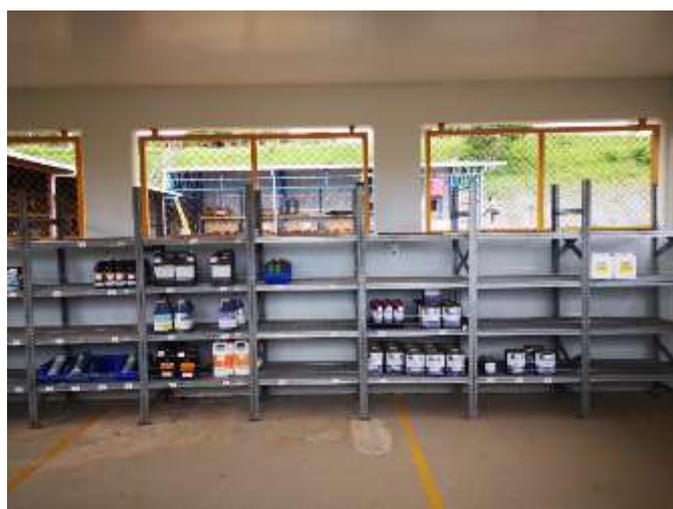
Figura 22 Almacén de sustancias peligrosas Unidad I, se cuenta con kits para el control de derrames y drenajes hacia el tanque de neutralización

Los canales de evacuación son monitoreados para evitar obstrucciones de materia orgánica u otro elemento que pueda impedir el paso de sustancias por algún derrame.

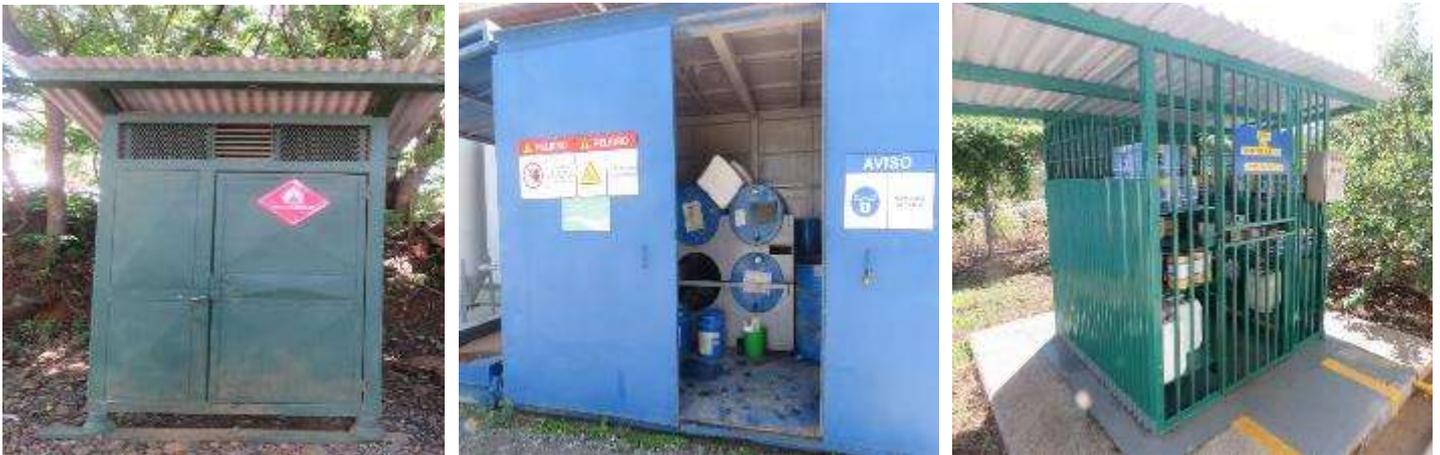
Figura 24 Áreas de almacenamiento para sustancias peligrosas en el CG Pailas

Figura 23 Almacén de sustancias peligrosas Unidad II, se cuenta con kits para el control de derrames y drenajes hacia el tanque de neutralización

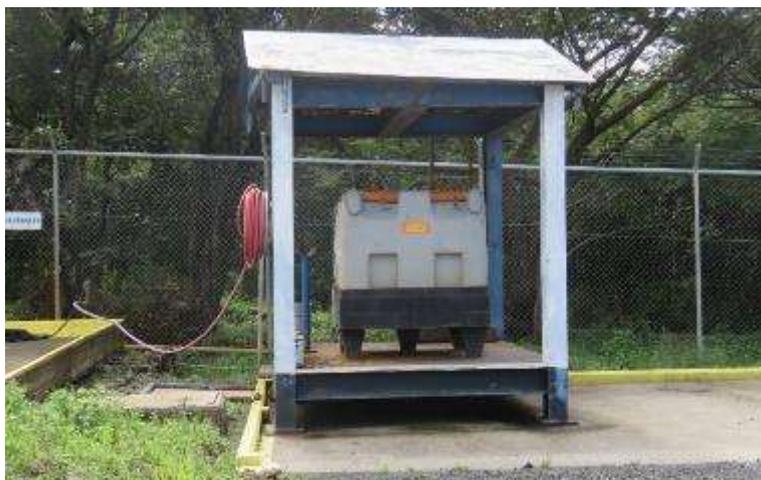
Figura 26 Tanqueta y equipos dispensadores utilizados para el despacho de combustibles

El abastecimiento de combustible a maquinaria y equipos se realiza mediante tanqueta diseñada para esta tarea (Figura 26).

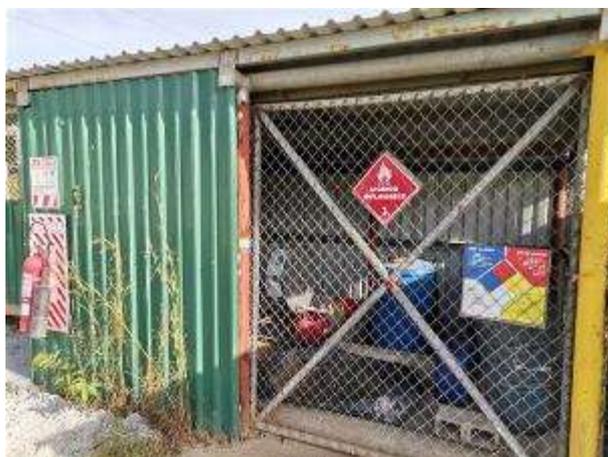
Figura 27 Caseta de almacenamiento de sustancias peligrosas de Obra Civil

Cada sitio de trabajo habilitado por el CS CON cuenta con un espacio para el almacenamiento de sustancias peligrosas (Figura 27), el cual contiene muros de contención, pisos a desnivel, caja de contención, ventilación, kit de contención de derrames, hojas de seguridad y acceso restringido. Las obras que son transitorias o de campo y requieren la utilización de sustancias peligrosas disponen de equipos de contención portátiles y de un kit de contención de derrames.

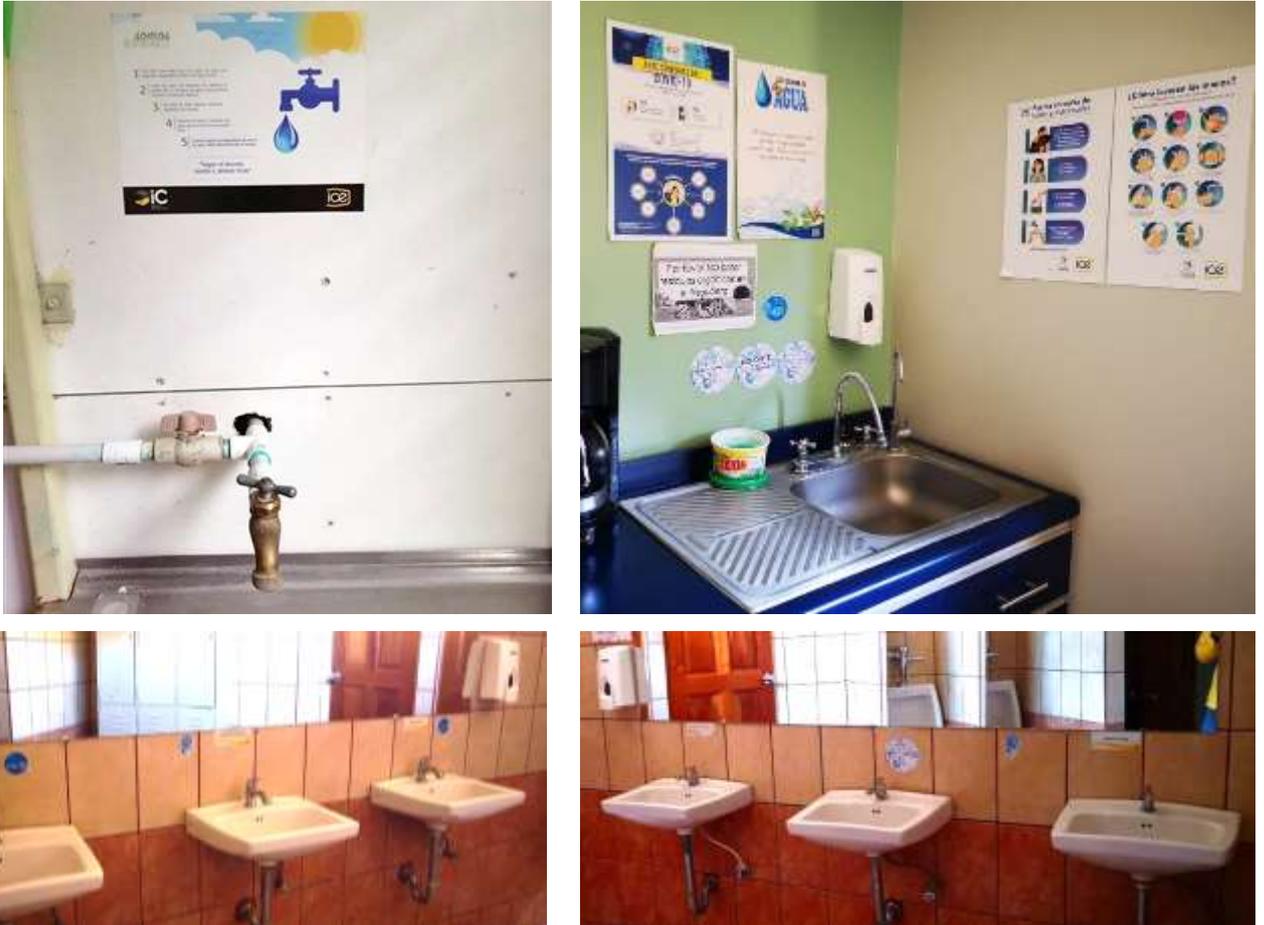
Figura 30 Ayudas visuales colocadas en sitio de consumo y verificadas en rutas de inspección

Se realizan rutas de inspección, en las cuales se revisa el estado de la grifería, llaves de paso y tubería en general, además de la rotulación utilizada para promover el ahorro de agua (Figura 30). En caso de identificar fugas o algún desperfecto, se reportan al área civil para su debida reparación.

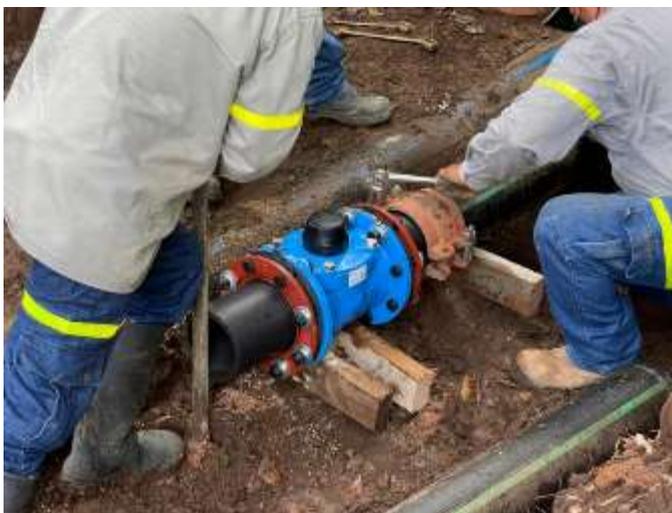
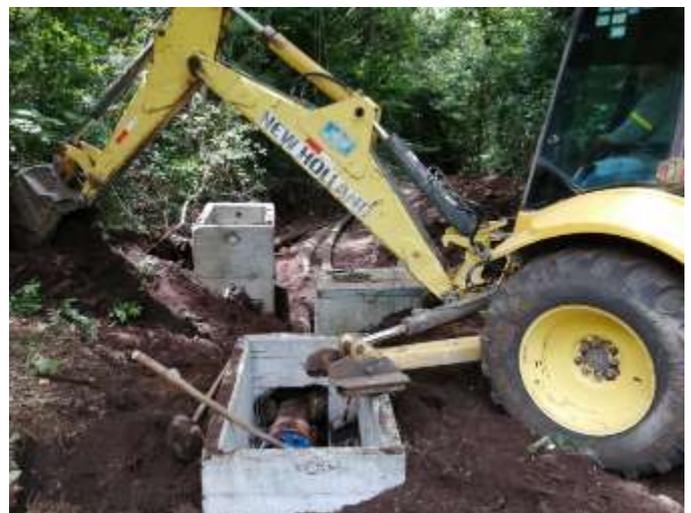
Figura 32 Instalación de hidrómetros en tubería que alimenta el Sistema contra incendio y agua cruda de Planta

Se cuenta con dos concesiones de agua del río Colorado de un total de 120 l/s, tanto para la operación de la Planta como para el sistema contra incendios y Recursos Geotérmicos y Construcción. Tanto la tubería que abastece el campo geotérmico como de Planta cuenta con hidrómetro y válvulas para el cierre y control del caudal. Así, se controlará el caudal en los meses de la estación seca, cuando el caudal del río es mejor y se logre ajustar de acuerdo a lo solicitado por la Dirección de Agua del MINAE.

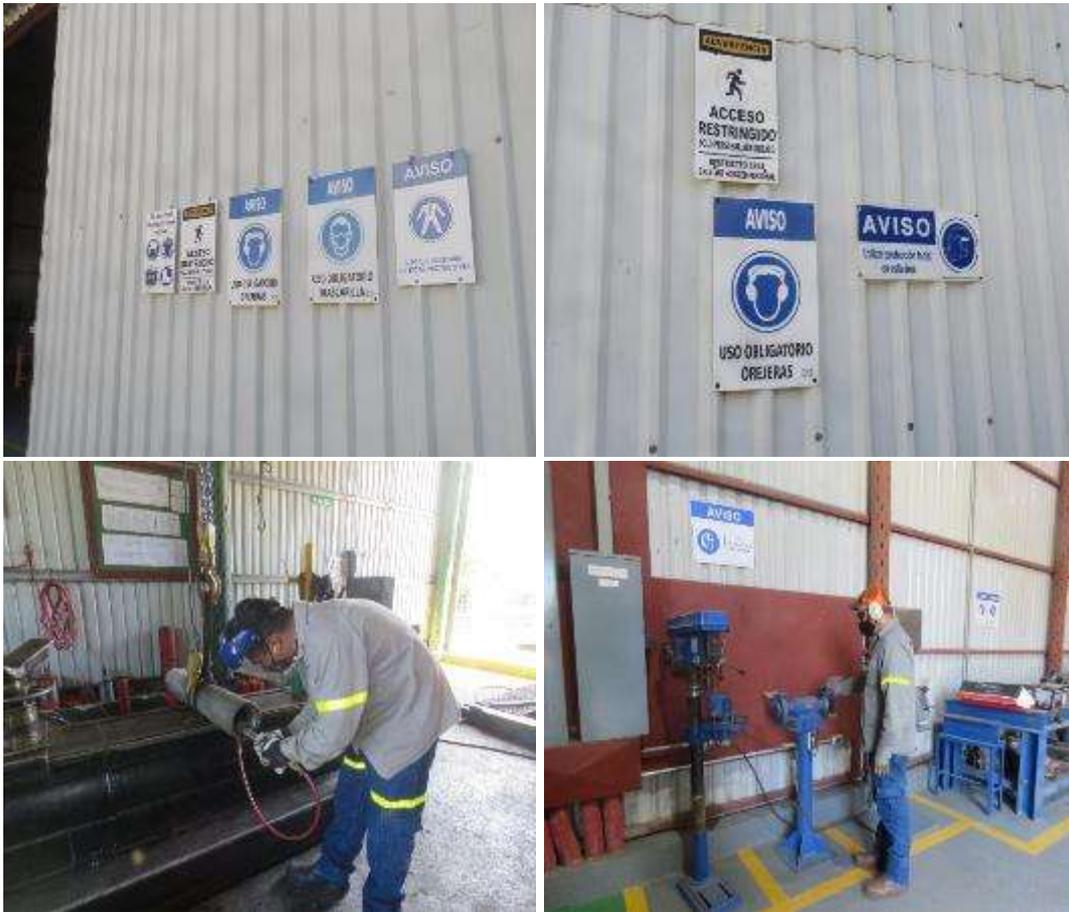
Figura 36. Rotulación preventiva y uso de EPP por parte del personal.

En los sitios donde se desarrollan actividades donde se identifican peligros se coloca rotulación preventiva y se les asigna el debido equipo de protección personal a los colaboradores para evitar la materialización de accidentes laborales (Figura 36).

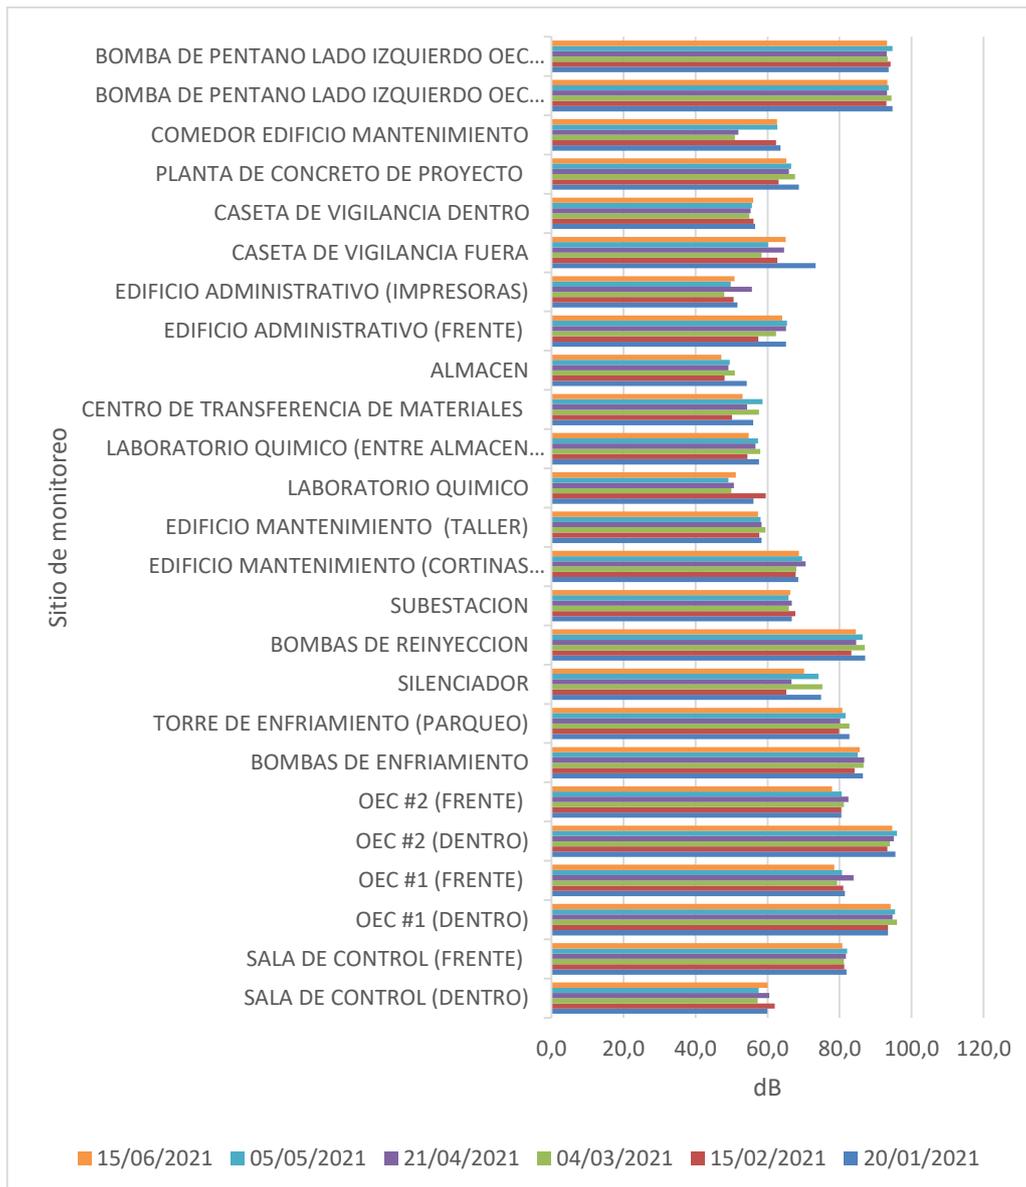
Figura 42 Monitoreos de ruido en Planta Pailas I, durante el primer semestre del 2021

En Planta, los monitoreos de ruido se realizan una vez al mes en sitios preestablecidos (Figura 42, Figura 43). Por la operación normal de las turbinas, condensadores, torres de enfriamiento y equipos electromecánicos en general, los decibeles son altos. Por tanto, las unidades se encuentran confinadas en edificaciones especiales que aíslan el ruido, por lo que las puertas de ingreso principal deben estar cerradas cuando los sistemas estén operando. La Planta maneja un estricto lineamiento de uso de equipo de protección auditiva, tanto para los colaboradores como visitantes.

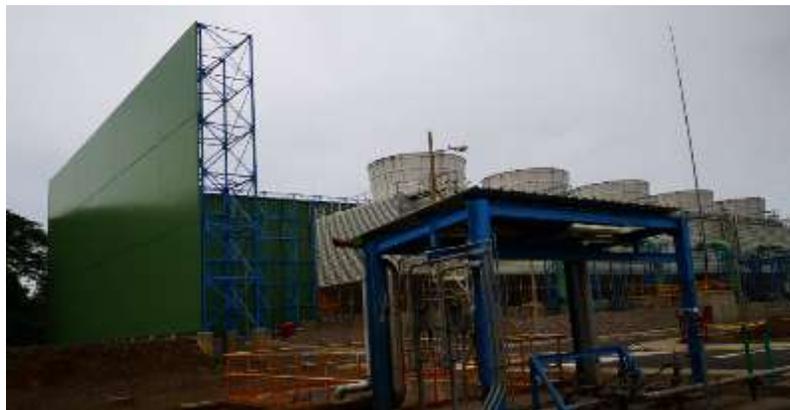
Figura 44 Pantalla sónica instalada en Planta Pailas Unidad II

La pantalla sónica instalada en la unidad II aísla el ruido y evita que alcance niveles que puedan afectar el PNRV y Hotel Rincón de la Vieja Lodge.

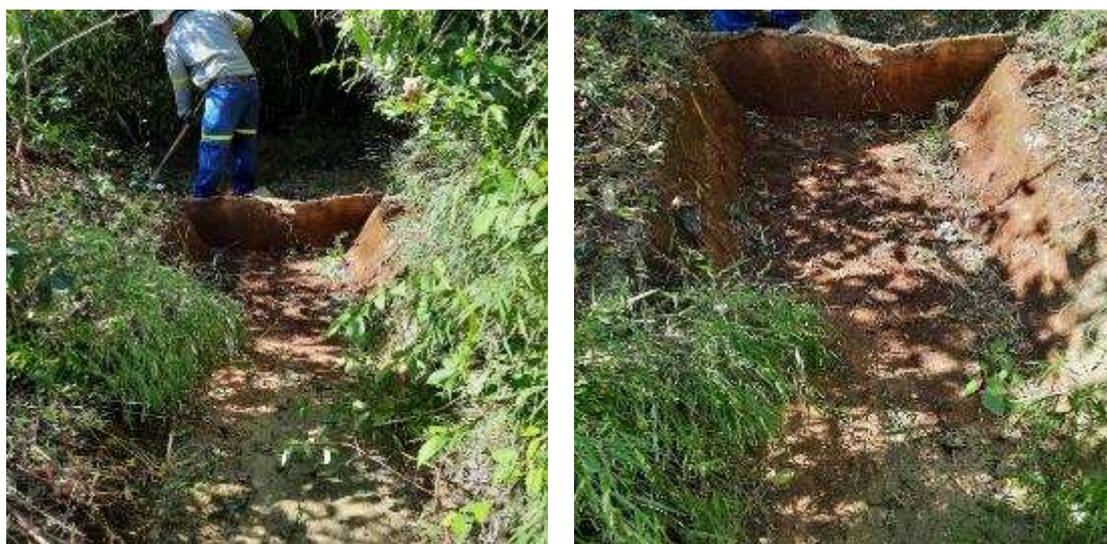
Figura 48. Limpieza de sedimentadores durante inspección de sistemas de evacuación pluvial. Campo Geotérmico Las Pailas. Enero, 2021.

En la inspección efectuada en diciembre del 2020 se observó que algunos sedimentadores se encontraban colmatados producto de las fuertes lluvias y arrastre de sedimento, por lo tanto, se procedió a limpiarlos y dejarlos en buen estado para su correcto funcionamiento (Figura 48).

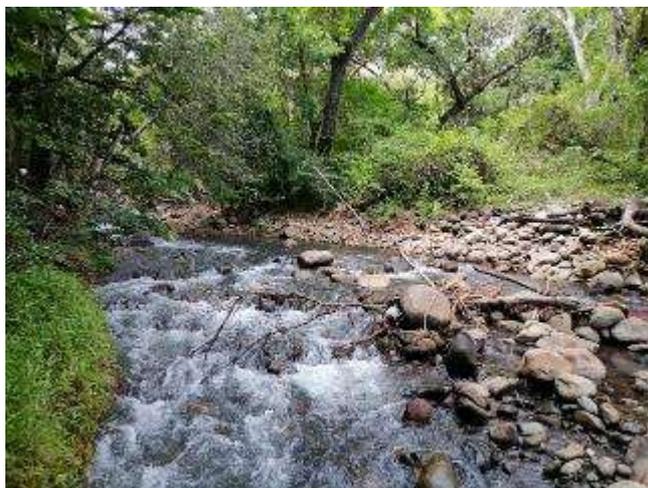
Figura 49. Sitio de monitoreo de calidad de agua, Colorado abajo. Mayo 2021

Nombre	Coordenada X	Coordenada Y	Altura (msnm)
Yugo arriba	354360	1190065	757
Yugo abajo (calle)	354051	1189587	743
Colorado arriba	352290	1190273	673
Colorado abajo	352217	1190096	655
Río Negro arriba	353013	1187934	555
Río Negro abajo	352946	1187847	549

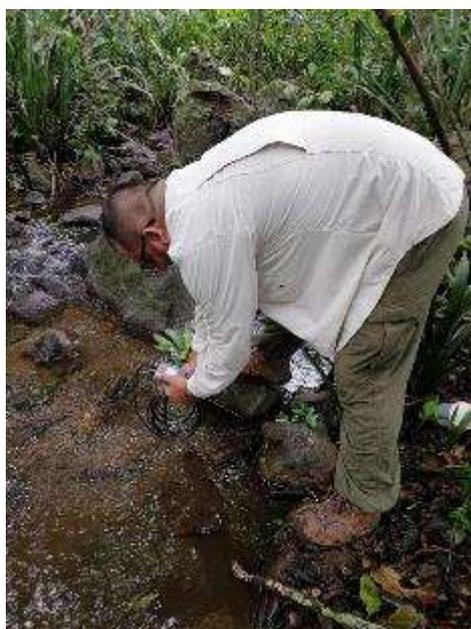
Figura 51. Recolecta de muestra de agua para análisis en laboratorio. Campo Geotérmico Las Pailas, mayo 2021.

Como parte de las variables físico químicas de calidad de agua se realizaron mediciones directas del pH y temperatura. Las mediciones se realizan de manera trimestral y se ilustran en la Figura 51.

Las muestras de agua para análisis de DBO y Nitrógeno amoniacal son tomadas en el campo, refrigeradas y enviadas al laboratorio para su posterior análisis. A partir de los resultados de nitrógeno amoniacal, DBO y las mediciones de oxígeno disuelto, es posible aplicar el Índice Holandés de Valoración de Calidad Físico Química del agua para cuerpos de agua superficiales, tal y como lo solicita la legislación. Este índice permite trasladar información de concentraciones de las variables de mayor importancia en la valoración de la contaminación orgánica en la corriente de agua, como son la demanda bioquímica de oxígeno, el nitrógeno amoniacal y el oxígeno disuelto convertido en porcentaje de saturación de oxígeno por medio del oxígeno real en el sitio y el valor teórico dado por la temperatura y presión atmosférica, a un código de colores asignado a cada clase.

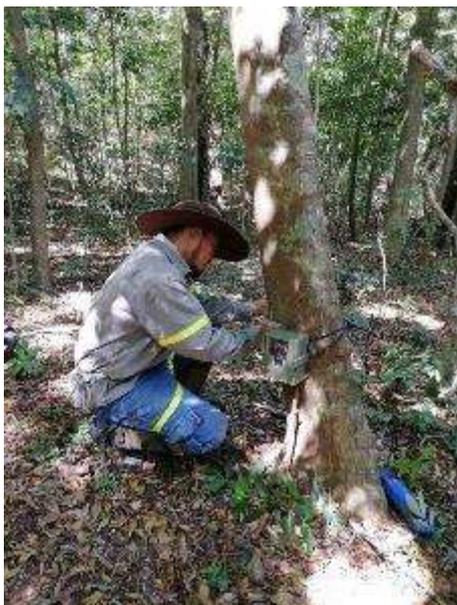
Se colocan dos cámaras trampa marca Bushnell Trophy Cam de visión nocturna en cada transecto, cada una con tarjeta de memoria 32GB y ocho pares de baterías de Litio, estas se instalan en sitios donde se encuentren rastros de mamíferos (Figura 63).

Las cámaras se programaron para que trabajen las 24 horas del día durante 30 días consecutivos y para tomar una secuencia de dos fotos con intervalos de dos segundos a partir de la detección de movimiento. Cada una de las fotografías tiene la información de fecha y hora. Para la seguridad del equipo se construyó una caja de protección para cada cámara, cada caja dispone de un candado Masterlock. Las cámaras se colocaron en árboles a una altura de 30 cm del suelo, sin embargo, la altura de instalación puede variar dependiendo del objetivo a capturar.

Figura 63. Colocación de cámaras trampa para monitoreo de mamíferos terrestres. Marzo 2021.

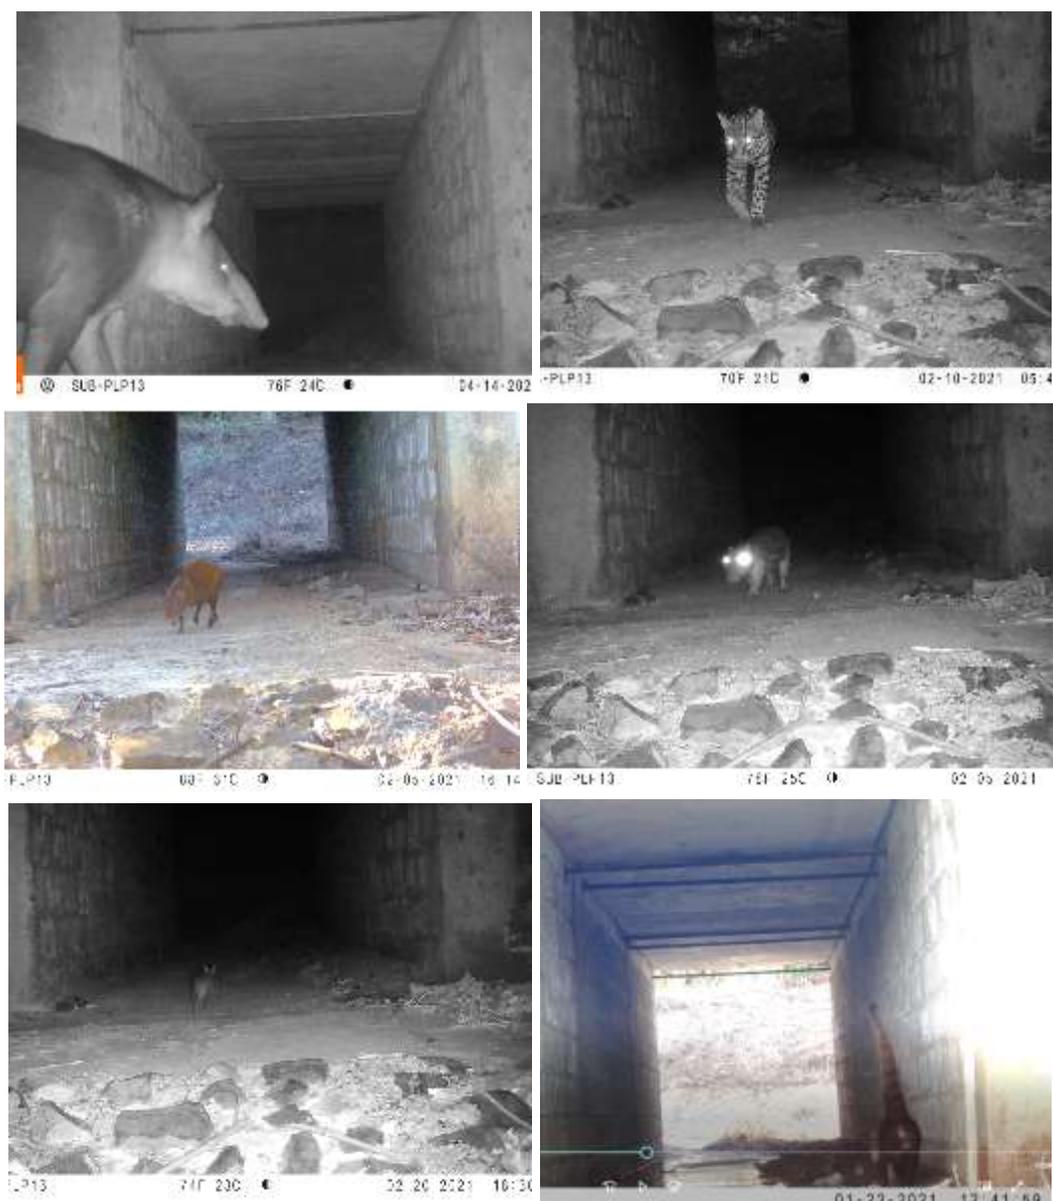
En el periodo se registraron seis especies utilizando únicamente el paso Satélite, sin embargo, en el análisis de los datos no están incluidos los resultados de junio ya que las cámaras trampa serán retiradas de campo posterior a la entrega del informe.

En la Figura 68 se puede apreciar que el registro de especies es muy bajo, esto se debe a que durante el semestre solo se colocó 1 cámara en cada paso subterráneo, la cámara ubicada en el paso Yugo no tuvo fotografías donde se evidenciara que los individuos utilizaran la estructura por lo tanto no es un dato valido en el conteo de especies, sin embargo, si son datos utilizados como avistamiento de especies dentro del Campo Geotérmico. A partir de junio se instalan 2 cámaras por sitio.

Figura 68. Evidencia de las seis especies utilizando los pasos subterráneos. CG Las Pailas.

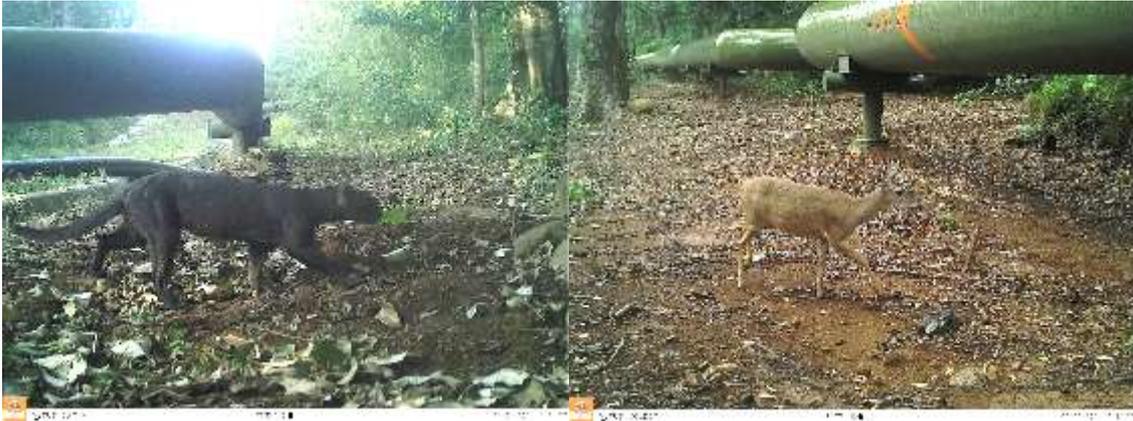
Dentro del Campo se realizaron al menos 16 raspados tipo zanja debajo de las tuberías en aquellos tramos donde la distancia entre la tubería y el terreno no superaba el metro de altura, el objetivo es registrar si las tuberías son una barrera en el desplazamiento de especies de talla mediana y grande; para ello, se han colocado cámaras trampa en distintos tramos a lo largo del sistema de tuberías. En la Figura 69 se presentan algunos de los resultados.

Figura 69. Resultados del monitoreo de fauna en sistema de tuberías. CG Las Pailas.

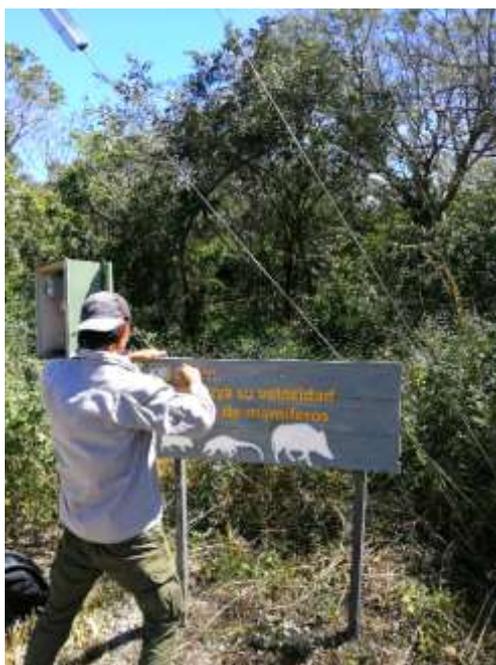
Mantenimiento de señalización vial y advertencia de fauna en la vía: Se procedió a remover la vegetación cercana a todos los rótulos instalados en el Campo Geotérmico y accesos para mejorar la visibilidad de las personas que transitan en los alrededores, por otra parte, se ha dado mantenimiento a los rótulos en carretera (Figura 72).

Figura 72. Mantenimiento de rótulos de advertencia de fauna. CG Las Pailas

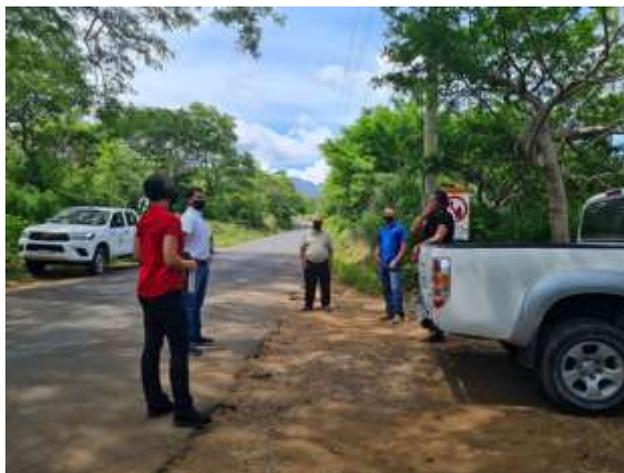
La Figura 73 muestra la visita de campo realizada como parte del seguimiento a la solicitud N° 428.

Figura 73. Visita de campo, caminos internos, CG Las Pailas, 2021.

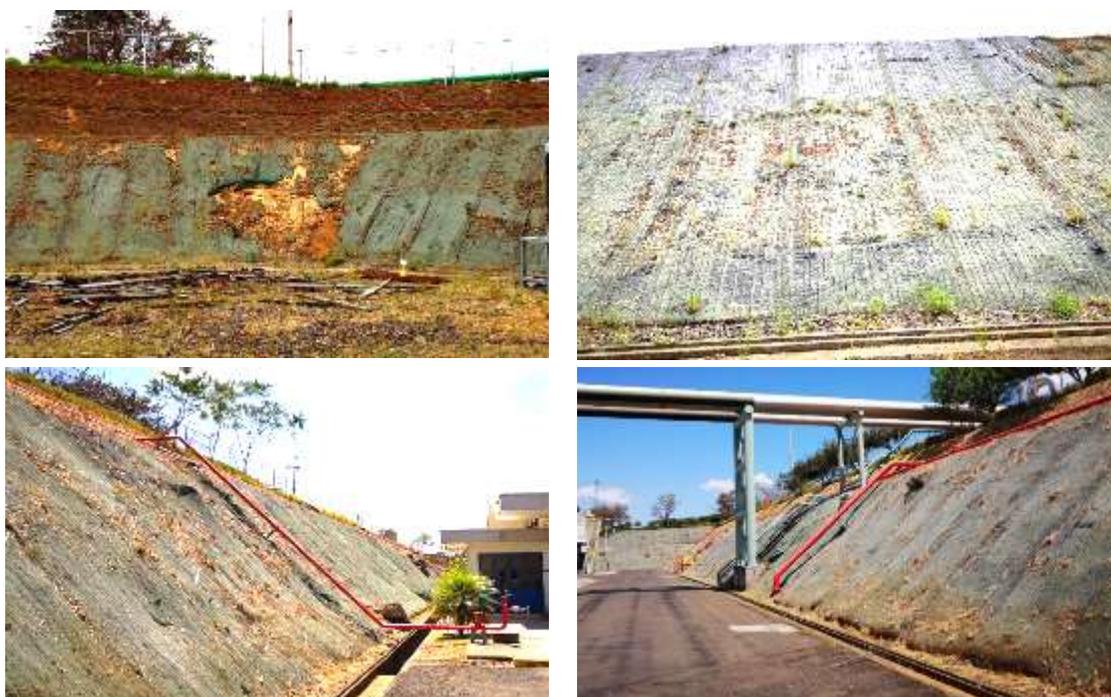
Figura 76 Estado estable de los taludes en Unidad I, sin embargo la geomembrana se encuentra deteriorada

Los taludes de la Unidad I se encuentran estables, sin embargo, la geomembrana que los protegen se encuentra deteriorada por su tiempo de vida. Por tanto, se solicitó su reparación o reemplazo (Figura 76). Al respecto, se indicó por parte del ingeniero civil a cargo de mantenimiento que la sustitución se realizará en el primer semestre del 2022 correspondiendo al presupuesto solicitado para ese año. En la parte superior de los taludes se mantiene vetiver para mejorar la estabilidad del terreno.

- Los taludes en Pailas I están estables, sin embargo, la geomembrana que los protege se encuentra deteriorada. Mientras que los taludes en el ingreso de Pailas II, a pesar de que se encuentran en buen estado, tienen árboles pesados en la parte superior que podría atentar su estabilidad.

- Dar seguimiento del estado de los taludes de la unidad Pailas I, ya que la geomembrana que los protege en algunos sectores se observa deteriorada, y de acuerdo a la programación de actividades a ejecutar, en el 2022 se estará sustituyendo.
